伊方発電所第2号機 中性子検出器の指示不良他
3件に係る報告書の提出について

伊方発電所第2号機
第5高圧給水加熱器の不具合について

平成17年11月
四国電力株式会社

第5高圧給水加熱器2B

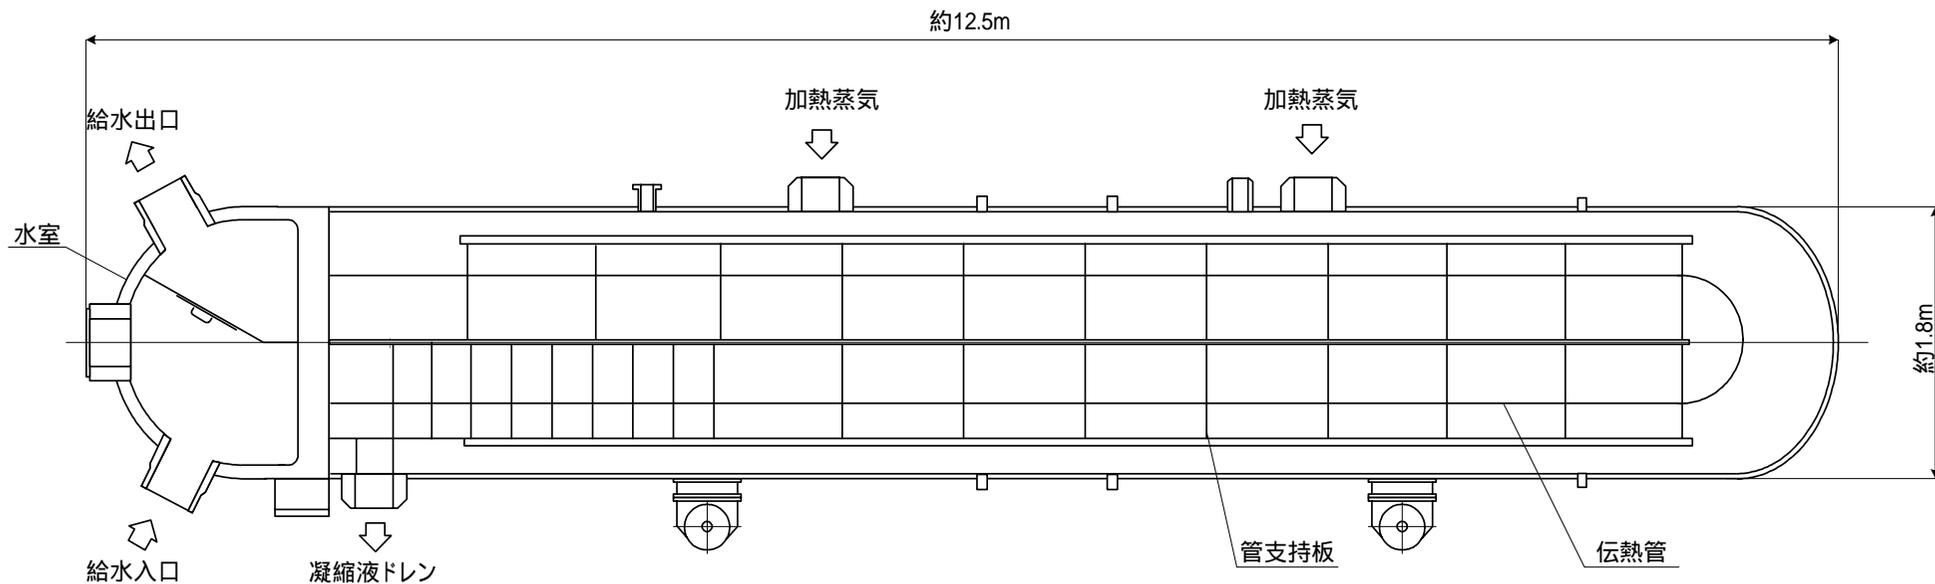
第5 高圧給水加熱器概略構造図

伊方発電所第2号機(定格電気出力566MW)は、第18回定期検査中のところ、第5高圧給水加熱器Bの点検において、水室仕切ふたに取り付けている点検口の仕切ふたを固定している32本のボルトのうち、5本のボルトと座金が脱落していることが確認された。

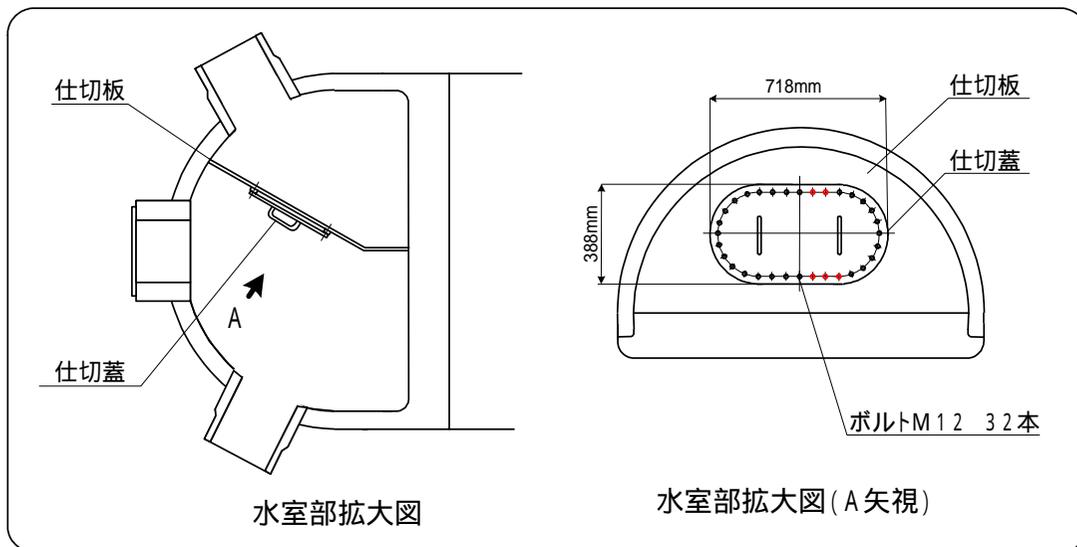
型式	横置Uチューブ式	
伝熱管	材料	ステンレス鋼
	寸法	外径15.8×厚さ1.2mm
	本数	1,676本
