伊方発電所第1号機 安全補機開閉器室空調ファンの異音
他2件に係る報告書の提出について

伊方発電所第2号機
復水器への海水漏えいについて

平成17年12月
四国電力株式会社

蒸気タービン設備 復水器

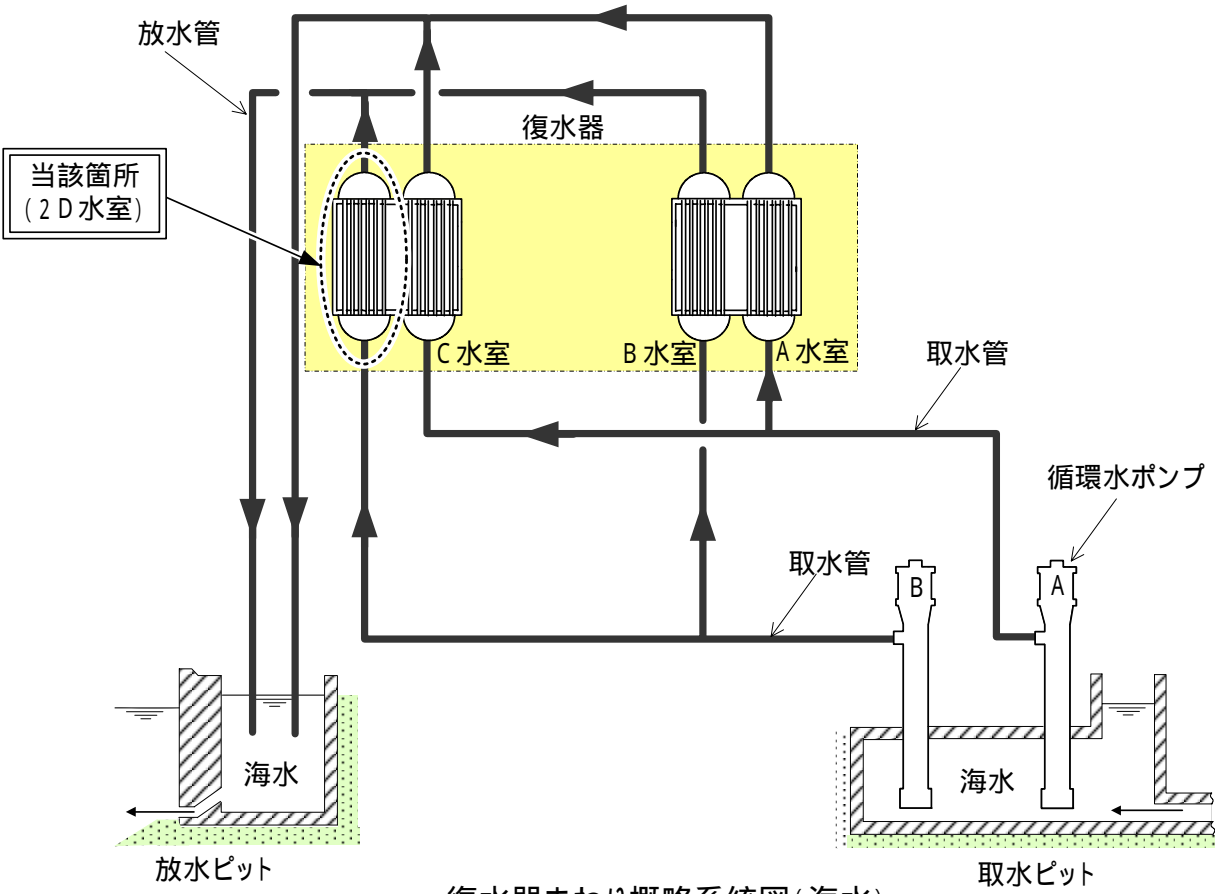
伊方2号機 復水器まわり概略系統図

伊方発電所第2号機(定格電気出力566MW)は、通常運転中のところ、平成16年12月24日7時50分頃、復水器ホットウェル*2Dに微量の海水が漏えいしていることを復水の電導度上昇により確認した。海水の漏えい量は微量であることから、監視強化を行い、運転を継続した。
