伊方発電所第2号機 第5高圧給水加熱器漏えい検査における  
不具合他1件に係る報告書の提出について

## 伊方発電所第2号機

### 第5 高圧給水加熱器漏えい検査における不具合について

平成18年2月  
四国電力株式会社

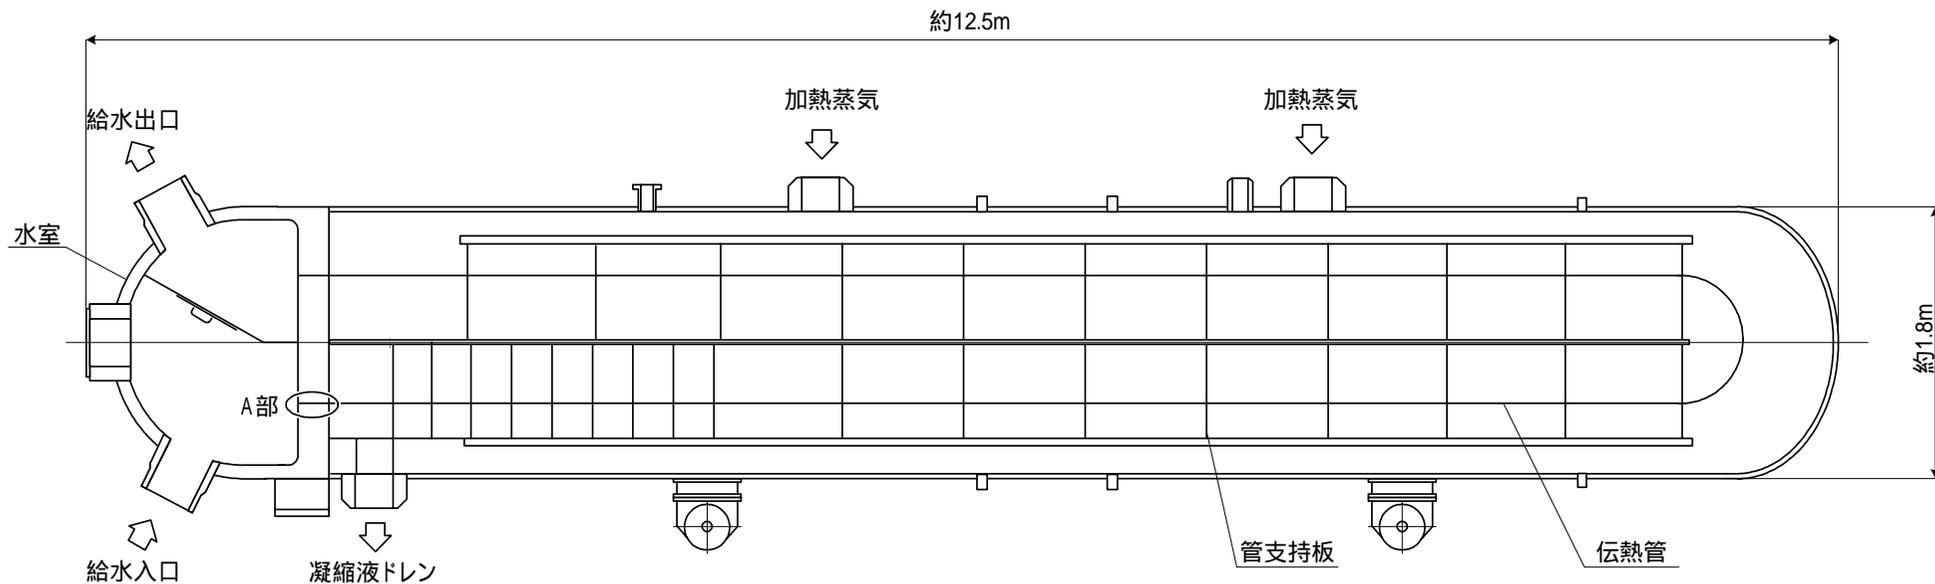
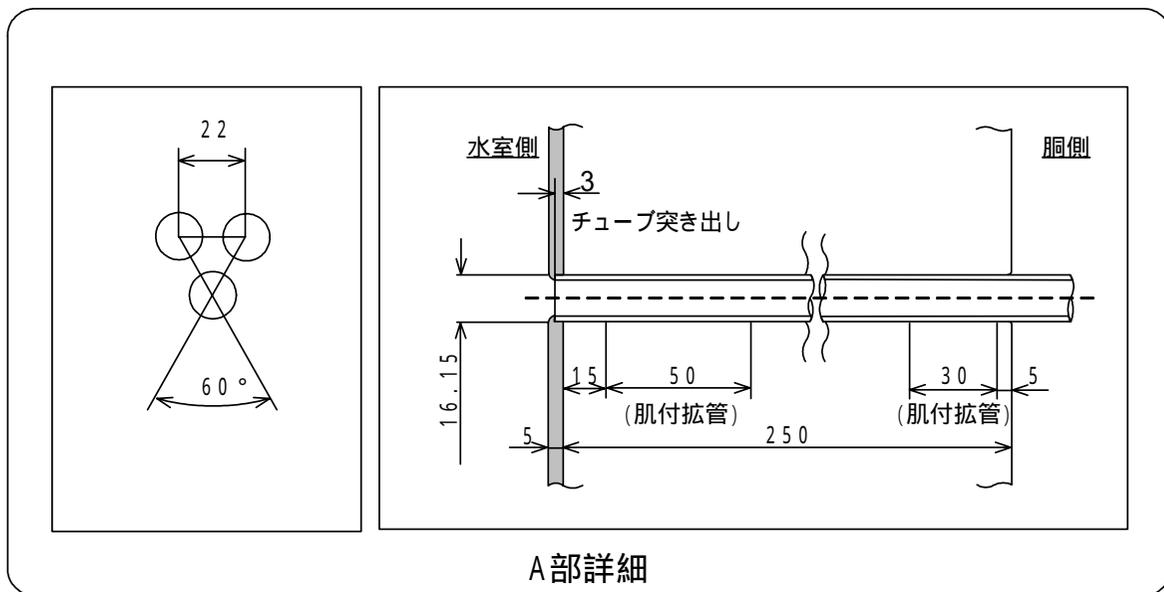
# 第5 高圧給水加熱器概略構造図

伊方発電所第2号機(定格電気出力566MW)は、第18回定期検査中のところ、第5高圧給水加熱器2Aの漏えい検査<sup>\*1</sup>において、管板と伝熱管の溶接部の1箇所から漏えいがあることが確認された。

調査の結果、当該箇所にごく微小な円形状の貫通穴(直径0.1mm以下)が1箇所確認されたため、当該箇所の補修を行い、12月27日17時00分耐圧検査により異常のないことを確認した。

- ( 1 ) 当該溶接欠陥を除去した後、補修溶接を実施し、耐圧検査により異常のないことを確認して復旧した。
- ( 2 ) 第5 高圧給水加熱器 2 Bについては、漏えい検査を実施し、異常のないことを確認した。
- ( 3 ) 同一の伝熱管取付構造である1号機第5 高圧給水加熱器 2 基についても、次回定期検査において漏えい検査を実施する。
