伊方発電所第2号機 第5高圧給水加熱器漏えい検査における
不具合他1件に係る報告書の提出について

伊方発電所第2号機
安全注入テストラインドレン配管からの漏えいについて

平成18年2月
四国電力株式会社

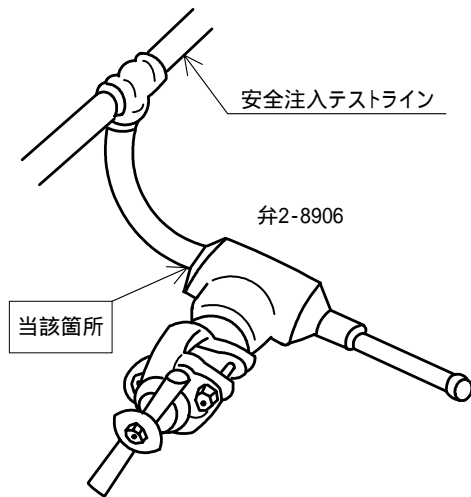
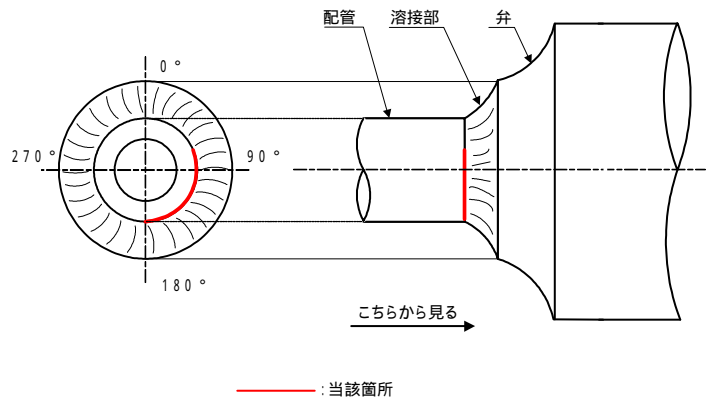
安全注入テストラインドレン配管 外観点検結果

漏えい箇所の外観点検の結果、ドレン配管とドレン弁2 - 8906との溶接端部近傍にひび割れが認められた。

外観点検の結果、ドレン配管と弁 2-8906 との溶接端部近傍にひび割れが認められた。また、当該配管廻りの配管・弁および支持構造物に変形等の問題は認められなかった。

- (1) 漏えいの生じたドレン配管およびドレン弁を新品に取り替えた。
なお、取替えにあたり、従来のソケット溶接継手から疲労強度の高い改良型溶接継手へ変更した。
- (2) 逃がし弁が動作した場合に周囲の配管に大きな振動が発生することを防止するため、安全注入テストライン逃がし弁に支持構造物を設置した。
- (3) 配管取り替え工事後の通水試験においては、圧力変動の影響を受けないよう安全注入テストライン弁を開とした状態で高圧注入ポンプを起動するとともに、出口弁を徐々に開とするように手順を改善したうえで試験を行い、異常のないことを確認した。
また、今後このような通水試験を行う場合にも、高圧注入ポンプの起動に際しては、空気溜まりによる圧力変動の影響を受けにくくするため、安全注入テストライン弁を開とした状態で高圧注入ポンプを起動するとともに出口弁を徐々に開とするようワンポイントレッスンを作成し関係者に周知した。
- (4) 当該安全注入テストライン以外の系統については、事象発生時の通水確認のような特殊な系統構成での運転操作を実施していないこと、および系統の圧力、配管の口径等の相違から、同様な事象が発生する可能性は低いと考えられるが、念のため、安全上重要な系統または放射性物質を含む系統であって、逃がし弁が動作した場合に振動の影響を受ける可能性のある箇所(取付配管の口径が小さく動作した場合に大きな振動の発生が懸念される高圧仕様の逃がし弁近傍の小口径配管ソケット溶接部)について、PTにより健全性を確認した。その他の系統に

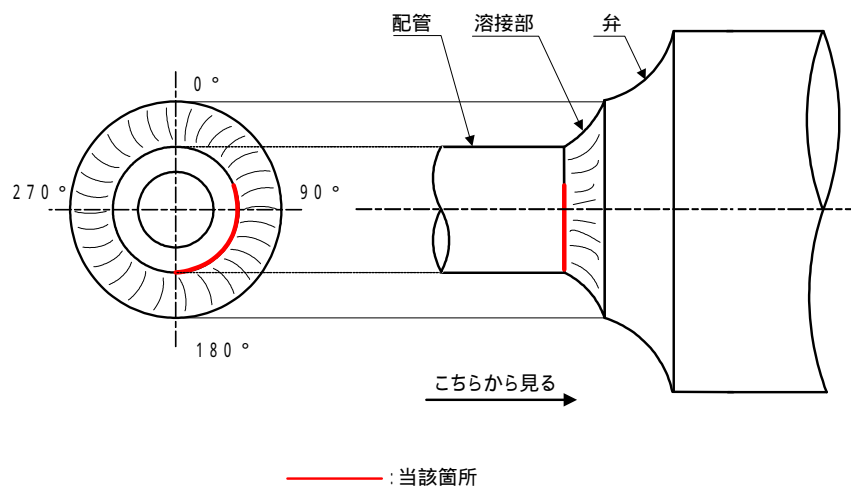
安全注入テストラインドレン配管 浸透探傷検査結果

外面からの浸透探傷検査の結果、弁と配管の溶接端部 60° ~ 180° の位置にて、長さ約 28mm の有意な指示が認められた。

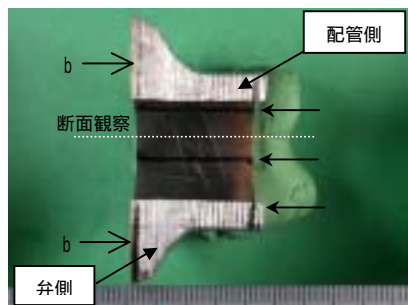
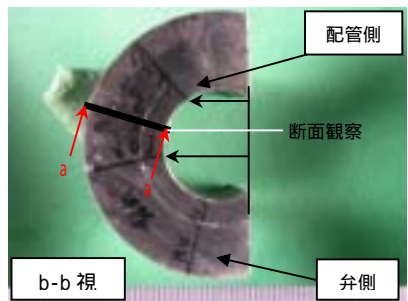
金属調査結果(断面ミクロ観察)

【観察結果】
 ・ひび割れは、ソケット溶接部の溶接端部の母材側を通っている。
 ・ひび割れは、直線的に進展しており、枝分かれのない、粒内割れが認められた。
 ・起点と推定される外表面側のひび割れ近傍には、溶接欠陥等の異常は認められなかった。

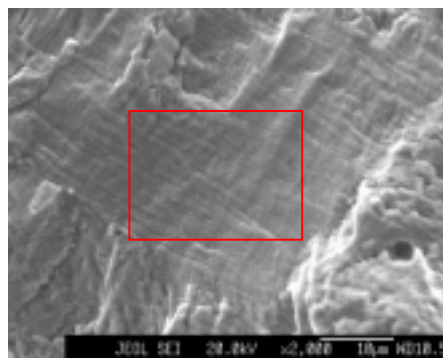
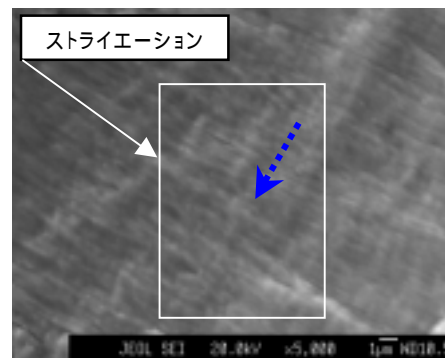
- ・外表面から内表面側に向かうひび割れの進展が認められた。
- ・破面は粒内割れであり、低応力の高サイクル疲労割れに特有な組織状模様が確認された。一部、高倍率観察の結果、疲労破面に特有なストライエーションが認められた。
- ・塩化物応力腐食割れ破面に特有の羽毛状の組織は観察されなかった。

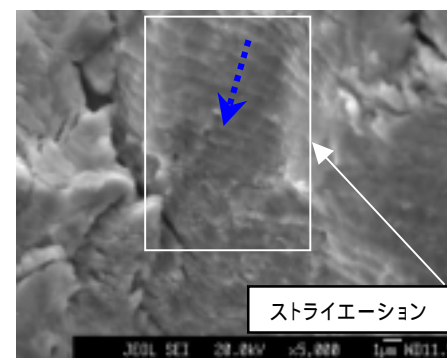
- ・外表面から内表面側に向かうひび割れの進展が認められた。
- ・破面は粒内割れであり、低応力の高サイクル疲労割れに特有な組織状模様である。一部、高倍率観察の結果、疲労破面に特有なストライエーションが認められた。
- ・塩化物応力腐食割れ破面に特有の羽毛状の組織は観察されなかった。
