伊方発電所第1, 2号機 送電線保護リレー装置の不具合
に係る報告書の提出について

伊方発電所第 1 , 2 号機
送電線保護リレー装置の不具合について

平成 1 8 年 3 月
四国電力株式会社

伊方北幹線1号線後備保護継電装置

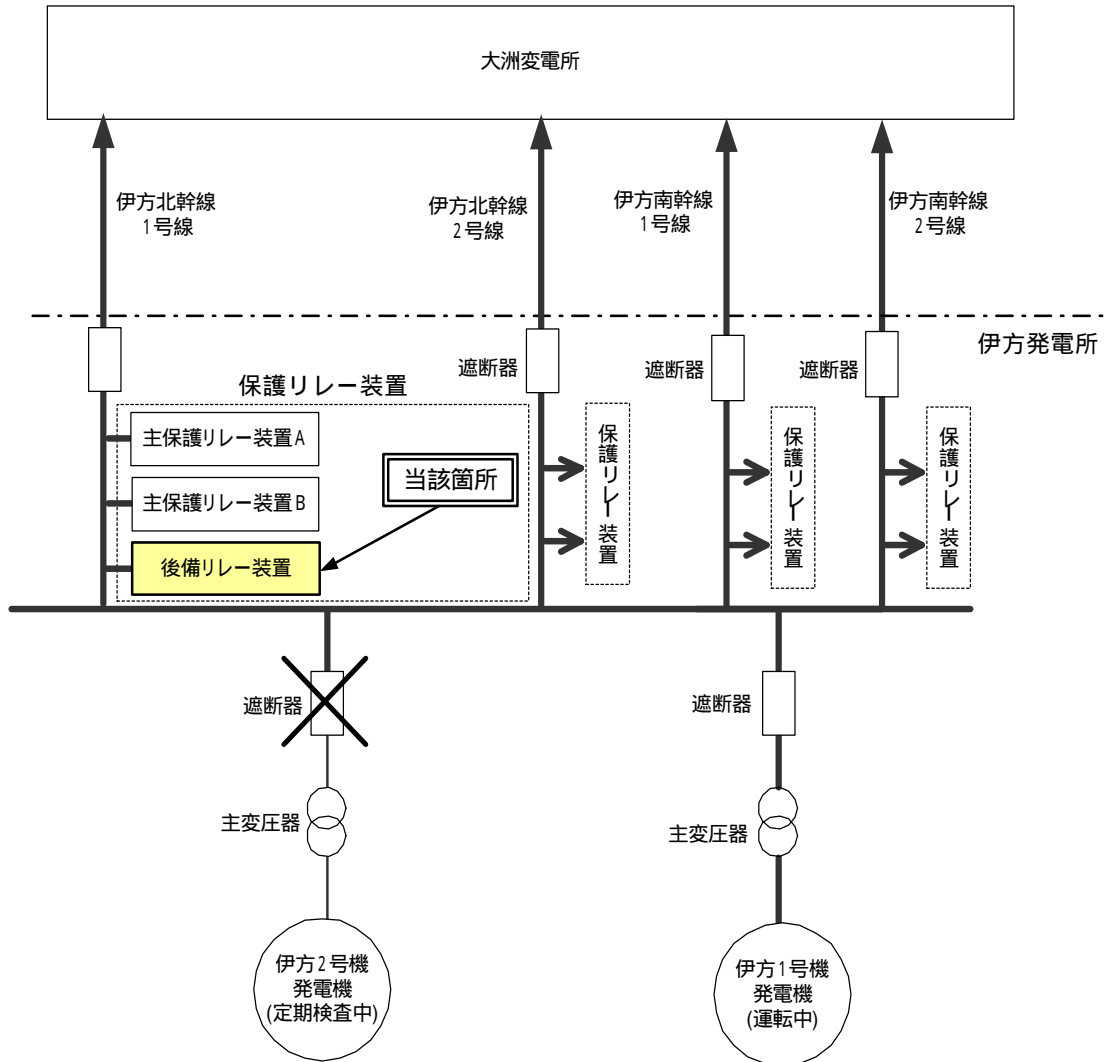
伊方 1, 2 号機 送電線概略系統図

伊方発電所1号機は通常運転中、2号機は第18回定期検査中のところ、伊方北幹線1号線後備保護継電装置(以下「後備リレー装置」という)の故障を示す信号が発信し、その後、発信と復帰を繰り返したことから装置の異常の有無を確認するため、現地を調査した結果、1月17日16時30分、後備リレー装置*1の異常が確認された。

なお、伊方北幹線1号線保護継電装置は、主保護リレー装置2系統と後備リレー装置1系統とで多重化されており、保護機能に問題はなかった。
