伊方発電所第2号機 封水注入流量の低下
に係る報告書の提出について

伊方発電所第2号機
封水注入流量の低下について

平成18年4月
四国電力株式会社

伊方発電所第2号機封水注入流量の低下について

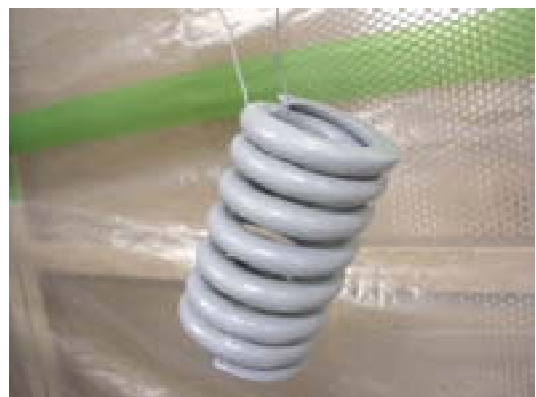
< 手入れ後 >

各逃がし弁を分解したところ、吹き出し圧力を設定しているバネ（クロムバナジウム鋼製）に鉄と酸素を主成分とするサビが認められ、軽微な腐食が確認された。寸法計測の結果、バネ自由高さに有意な変化はなかったが、バネの線径には腐食によると見られるわずかな減少が認められた。なお、一般的な特性として、バネ線径が減少した場合には、同じ圧縮量に対する荷重が減少し、逃がし弁の閉止力（吹き出し圧力）は低下する傾向となる。
