伊方発電所第1号機 制御棒位置指示装置の不具合
他1件に係る報告書の提出について

伊方発電所第1号機

安全補機開閉器室空調ファンの異音について

平成18年8月
四国電力株式会社

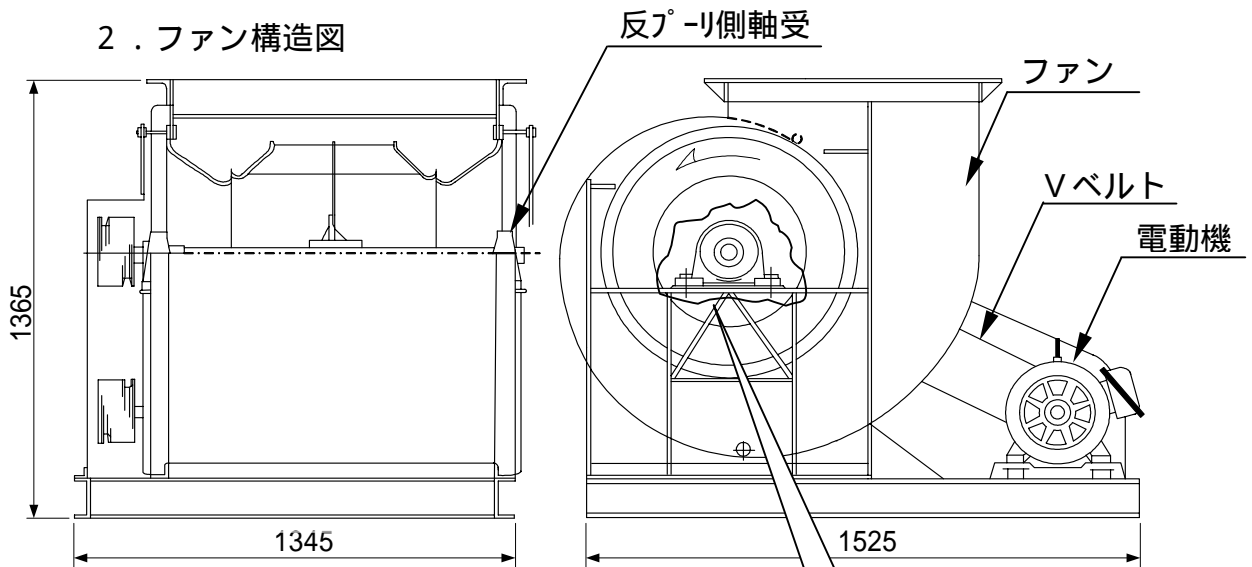
2. ファン構造図

当該軸受部を分解点検した結果、反プーリ側軸受の外輪に割れが認められたため、調査を実施した。

から、凹状に歪んだ軸受台に、ライナープレートと軸受箱を取り付けたことにより、軸受箱が楕円形に変形して軸受外輪を圧迫し、この状態でファンを運転することにより、外輪ボール軌道面とボールの接触面に局部的に過大な面圧が発生し、軸受の破損に至ったと推定される。

なお、軸受の破損が比較的短い時間に発生した原因は、軸受箱をボルトで締め付ける作業を分解点検の度に繰り返すことにより、ライナープレートが徐々に変形し、軸受箱の変形量が増加したためと推定される。
