伊方発電所第3号機 制御用空気圧縮機A号機の不具合  
他1件に係る報告書の提出について

伊方発電所第3号機  
制御用空気圧縮機A号機の不具合について

平成19年 4月  
四国電力株式会社

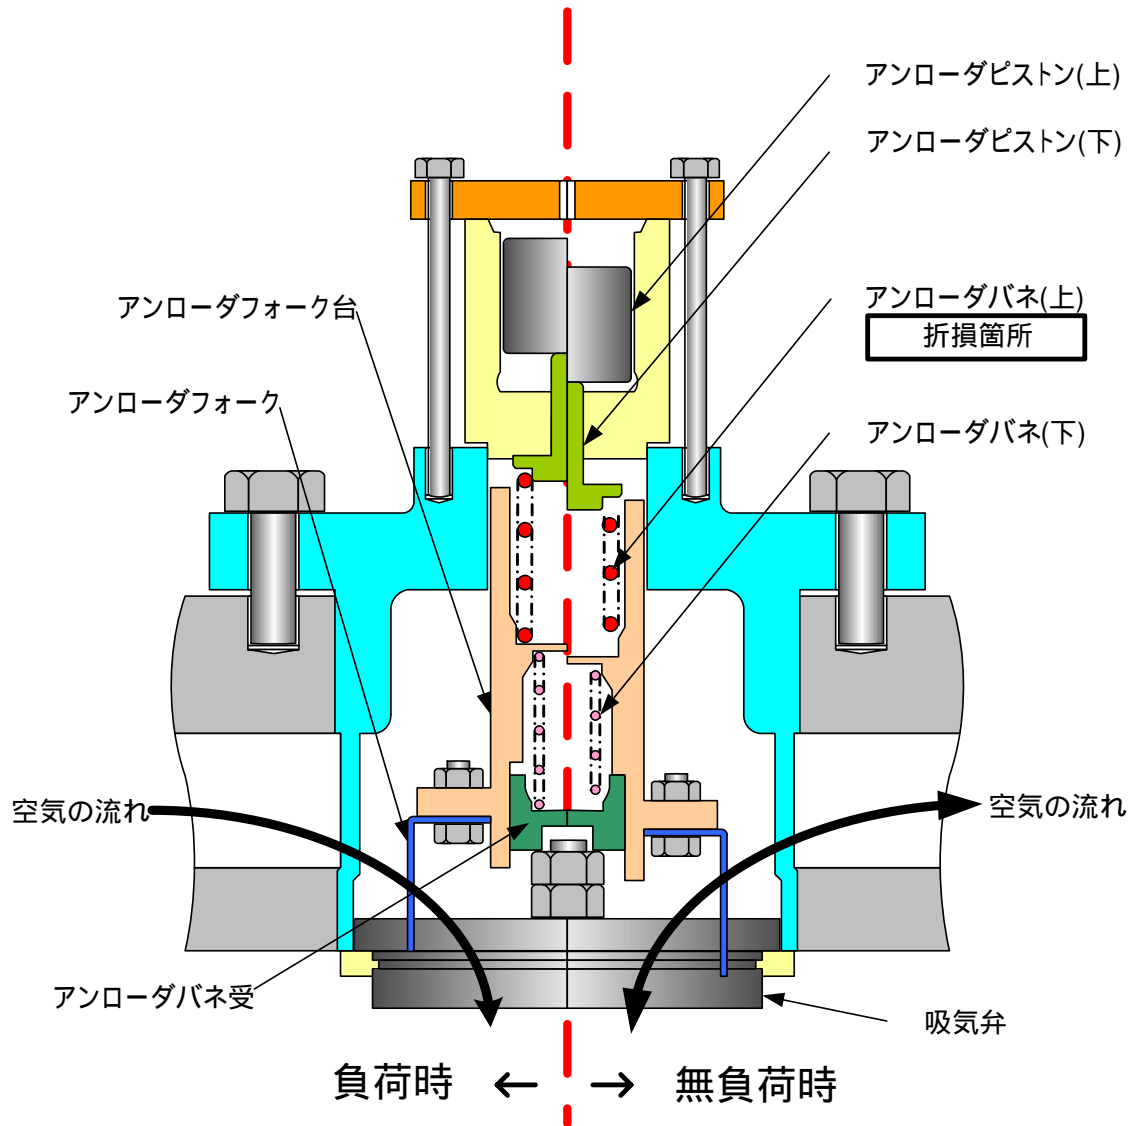
第1段シリンダ吸気弁 概略構造図

点検の結果、制御用空気圧縮機A号機の第1段シリンダ内にある吸気弁を押さえるアンローダバネ2個に折損および1個にひびがあることを確認した。その後、当該バネ3個を含む第1段シリンダ内の4個の吸気弁全てのアンローダバネを新品に取り替えて運転状態に異常のないことを確認し、2月7日10時00分、通常状態に復旧した。

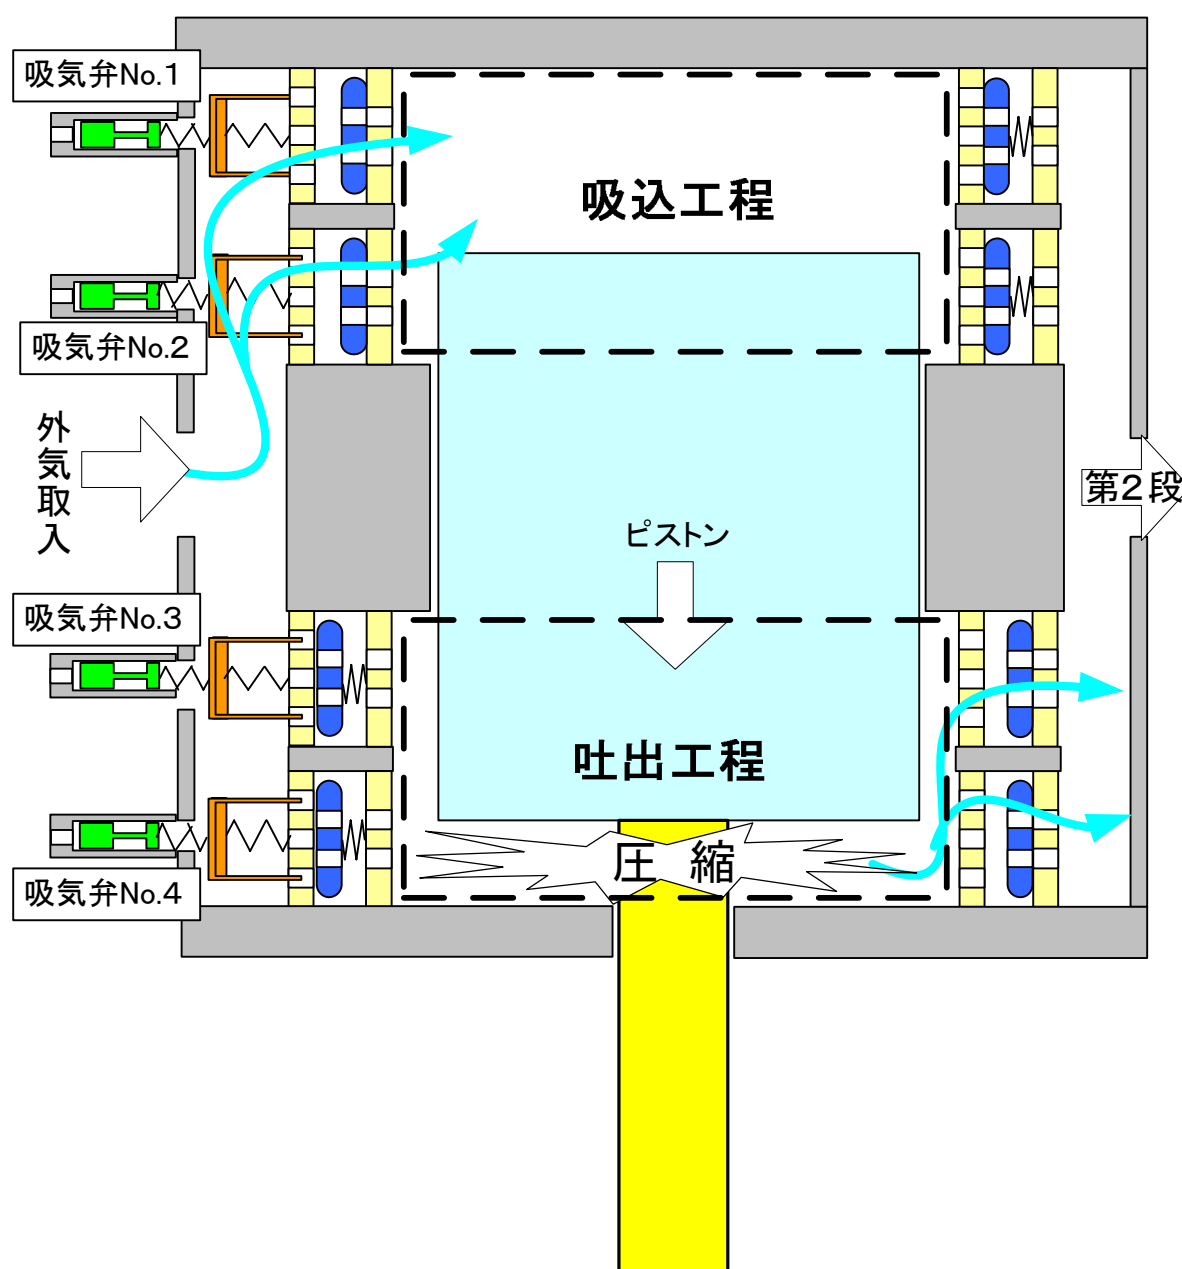
## 第1段シリンダ吸気弁 負荷運転時の動作概略図（正常時）

吸気弁ピストンの駆動圧力（計装空気）がないため、アンローダバネ（下）の力でアンローダフォークが上昇している。

吸込工程：ピストンが下降することにより、吸気弁から空気を吸入する。

吐出工程：ピストンが下降することにより、圧縮された空気が排気弁から空気を吐出する。

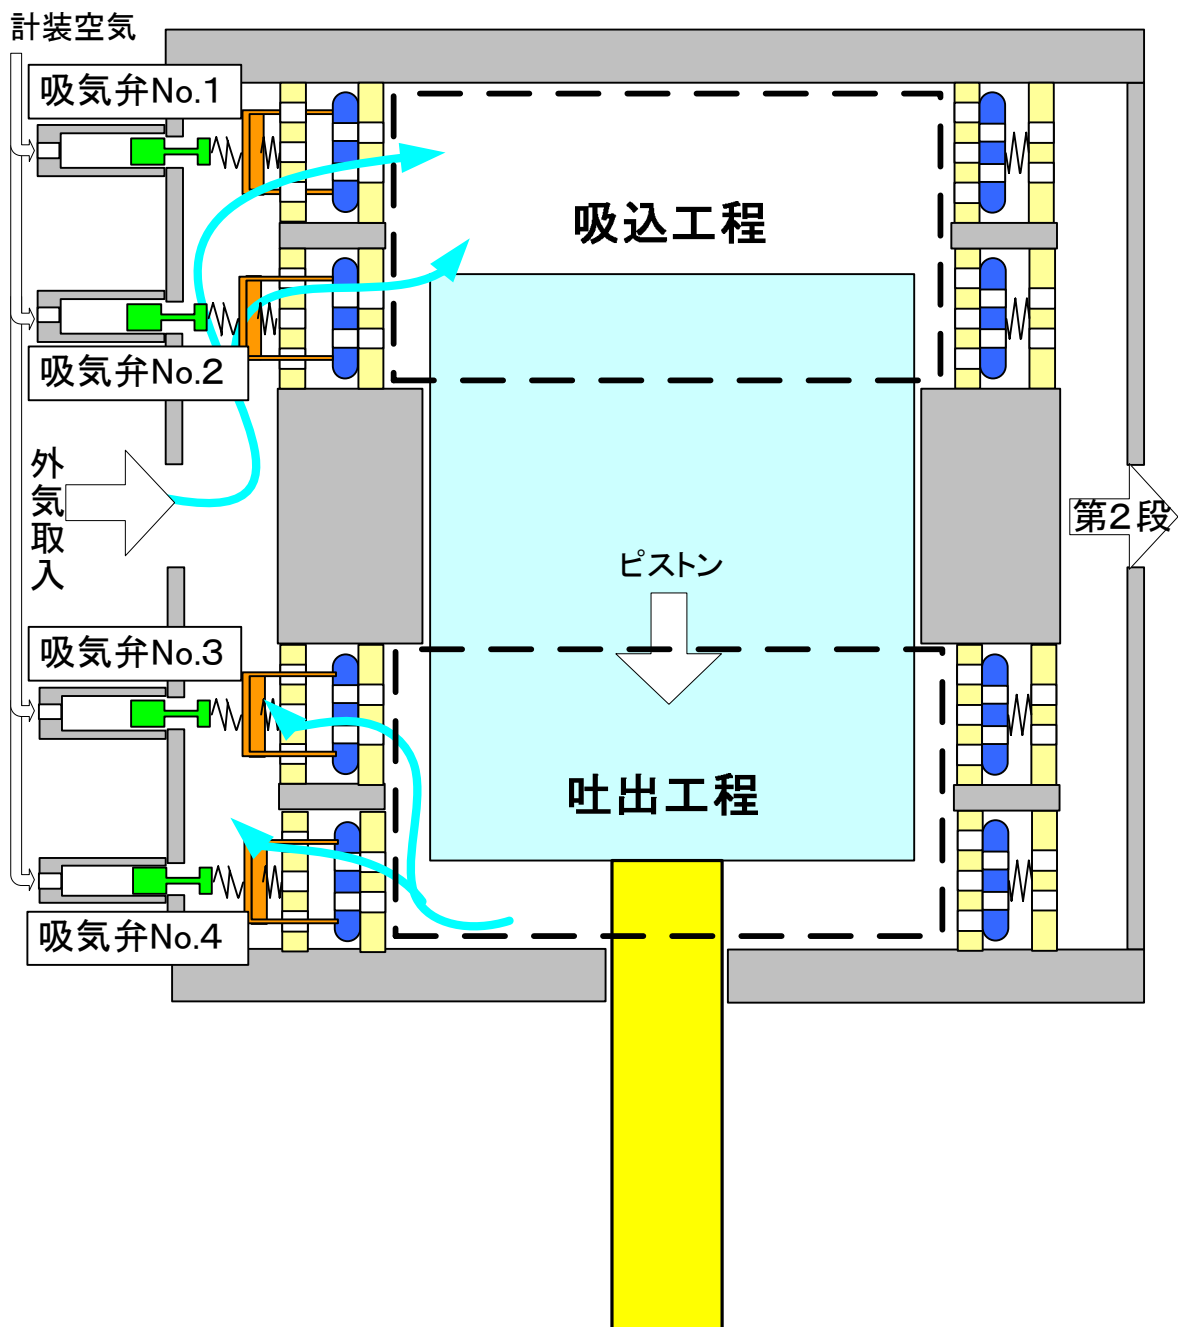
## 第1 段シリンダ吸気弁 無負荷運転時の動作概略図（正常時）

吸気弁ピストンに駆動圧力(計装空気)が加わることにより、アンローダフォークが下降している。

吸込工程：ピストンが下降することにより、吸気弁から空気を吸入する。

吐出工程：ピストンが下降してもアンローダフォークが下降していることにより、圧縮されず吸気弁から空気を吐出する。
