**伊方発電所から通報連絡のあった異常に係る原因と対策の報告  
について(4月16日分)**

伊方発電所第1号機湿分分離加熱器1B蒸気整流板の割れに係る  
報告書の提出について

伊方発電所第 1 号機

湿分分離加熱器 1 B 蒸気整流板の割れについて

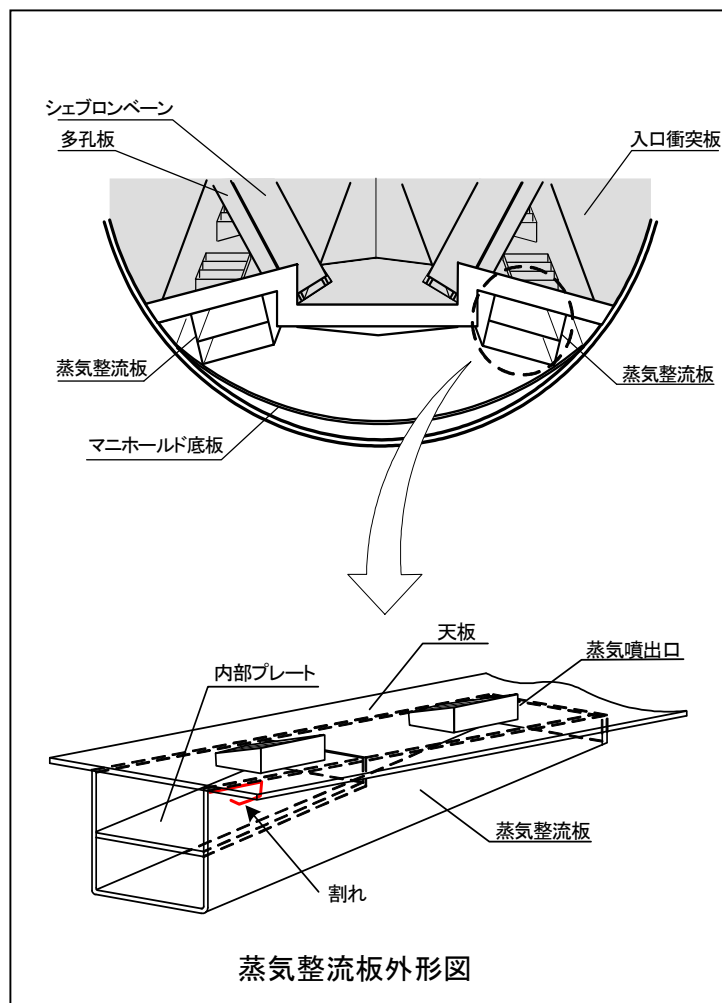
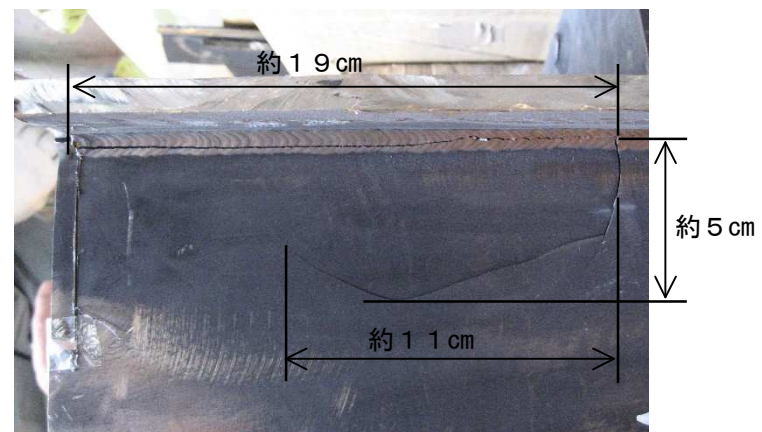
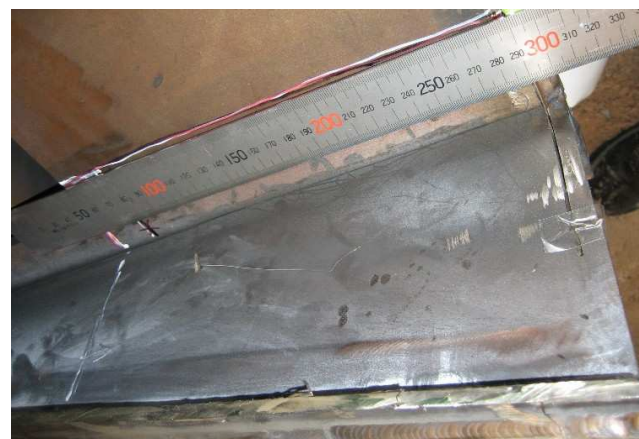
## 湿分分離加熱器1B蒸気整流板 割れ状況調査結果

割れは、蒸気整流板と天板の溶接部に蒸気入口部の端部から溶接部に沿って奥へ長さ約19cmあり、そこから折れ曲がり、蒸気整流板本体に湾曲して約16cm発生しており、合計すると約35cmの連続した割れであることを確認した。

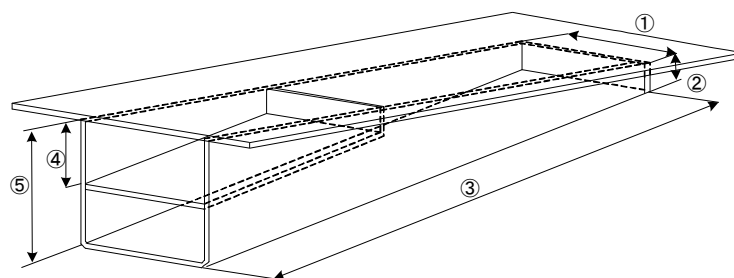
### ○寸法調査

測定位置	設計寸法	許容値	測定値
①	394	±3	395.5
②	71	±3	71
③	1,442	±5	1,439
④	146	±3	143
⑤	273	±3	272

- ・材料証明書より、規格値を満足しており、問題ないことを確認した。
- ・製作記録により、各部の寸法・構造は設計仕様どおりであり、問題ないことを確認した。

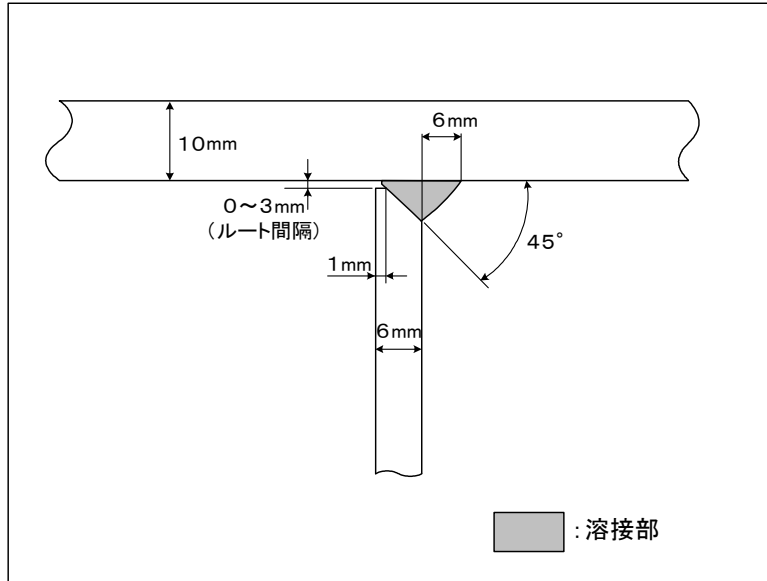
## 製作履歴調査結果(溶接施工状況調査)

項目	内容	調査方法	結果
溶接方法 (非耐圧部)	レ形開先+すみ肉 連続溶接	製作図面 溶接作業検査記録	問題なし
	ティグ溶接		
溶接材料	ステンレス鋼 (308)	材料証明書	問題なし
開先	外観・寸法 (開先角度等)	開先検査記録	問題なし
溶接部	外観・寸法 (脚長)	外観検査記録	問題なし
	浸透探傷検査	浸透探傷検査記録

- ・溶接施工方法は、溶接作業検査記録により問題のないことを確認した。
- ・溶接材料は、ステンレス鋼であり、材料は規格値を満足しており、問題のないことを確認した。
- ・開先は、開先検査記録により、問題のないことを確認した。
- ・溶接部は、外観検査記録および浸透探傷検査記録により、問題のないことを確認した。

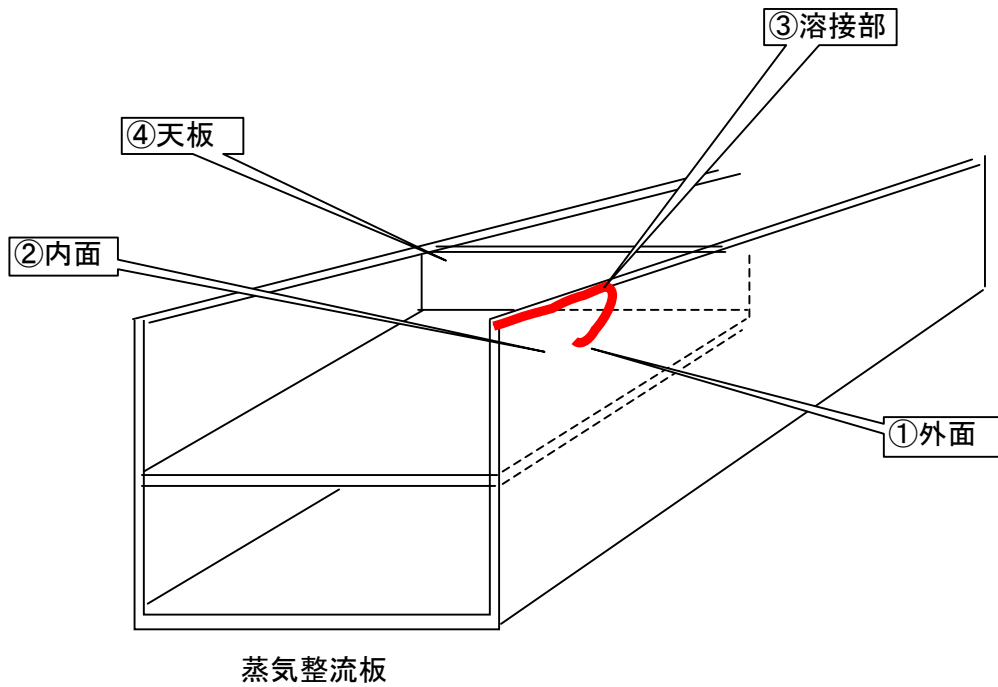
## 付着塩分量調査結果

採取番号	試料採取箇所	付着塩分量 (mg as Cl/m <sup>2</sup> )	判定値 (mg as Cl/m <sup>2</sup> )
①	蒸気整流板外面	< 1	100
②	蒸気整流板内面	< 1	
③	蒸気整流板取付溶接部	< 1	
④	天板上面	< 1

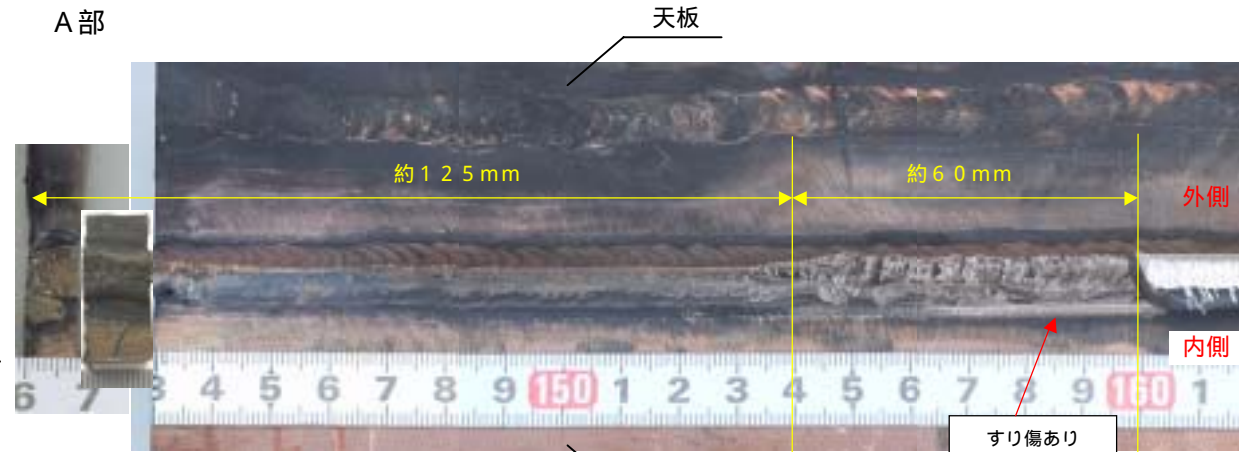
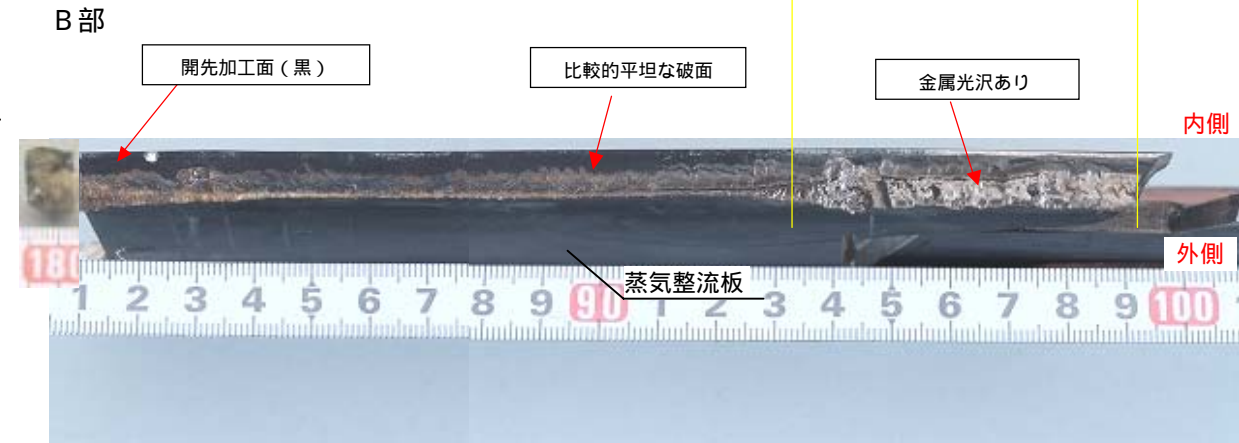
# 金属調査結果(破面観察)

- ・割れは貫通していた。
- ・溶接部の破面は、蒸気入口部の端部から約125mmまでの範囲において、比較的平坦であることが認められた。
- ・溶接部の破面は、蒸気入口部の端部から約125mm以降の範囲においては、すり傷や金属光沢が認められた。

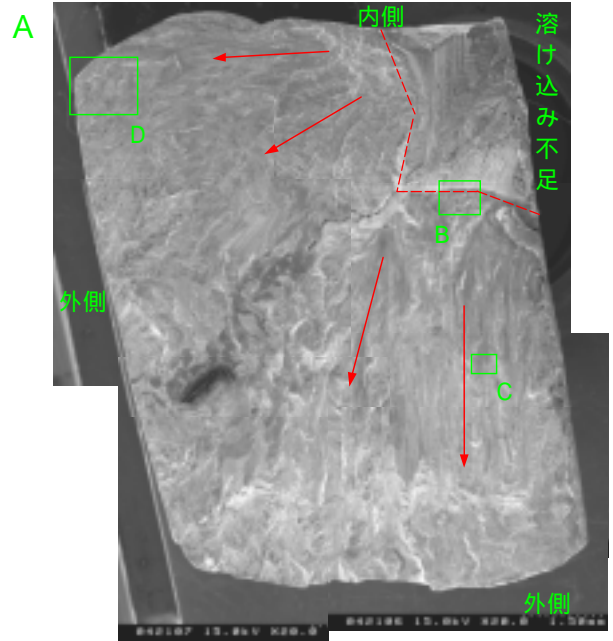
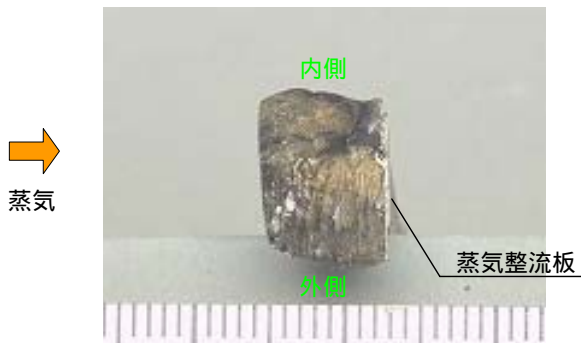
金属調査結果(破面SEM観察(溶接部割れ - 2 蒸気入口部))

・内側の一部において、溶け込み不足部が認められ、溶け込み不足部から外側に向かう金属組織の流れ模様が認められた。  
 ・羽毛状の組織、介在物、腐食ピットは認められなかった。

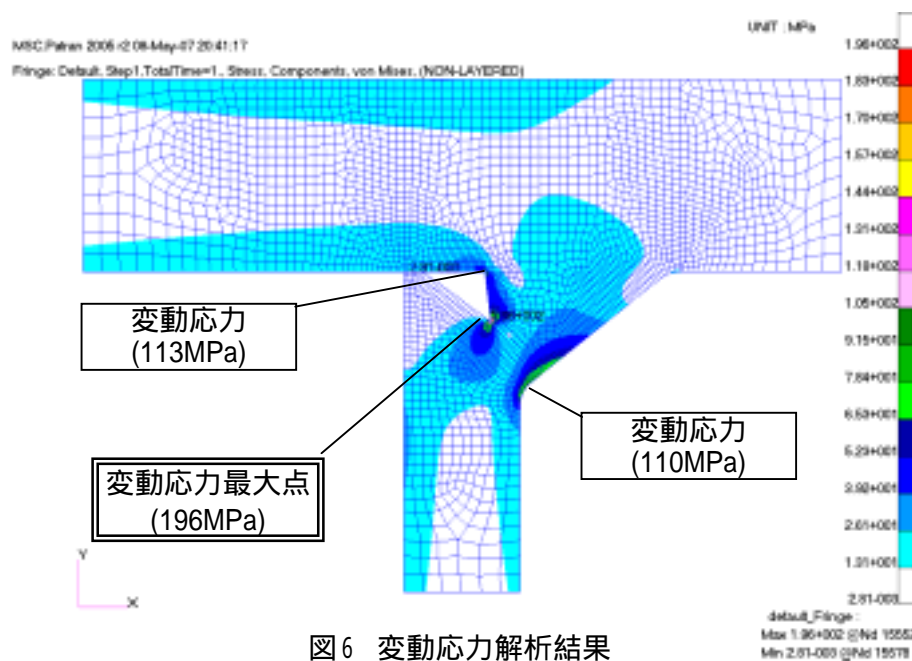
図 6 変動応力解析結果

振動応答解析の結果、最も大きな応力が生じた位置 ( 入口より 3mm ) について、ソリッド要素でモデル化し、汎用構造解析コード ( ABAQUS ) により算出した。

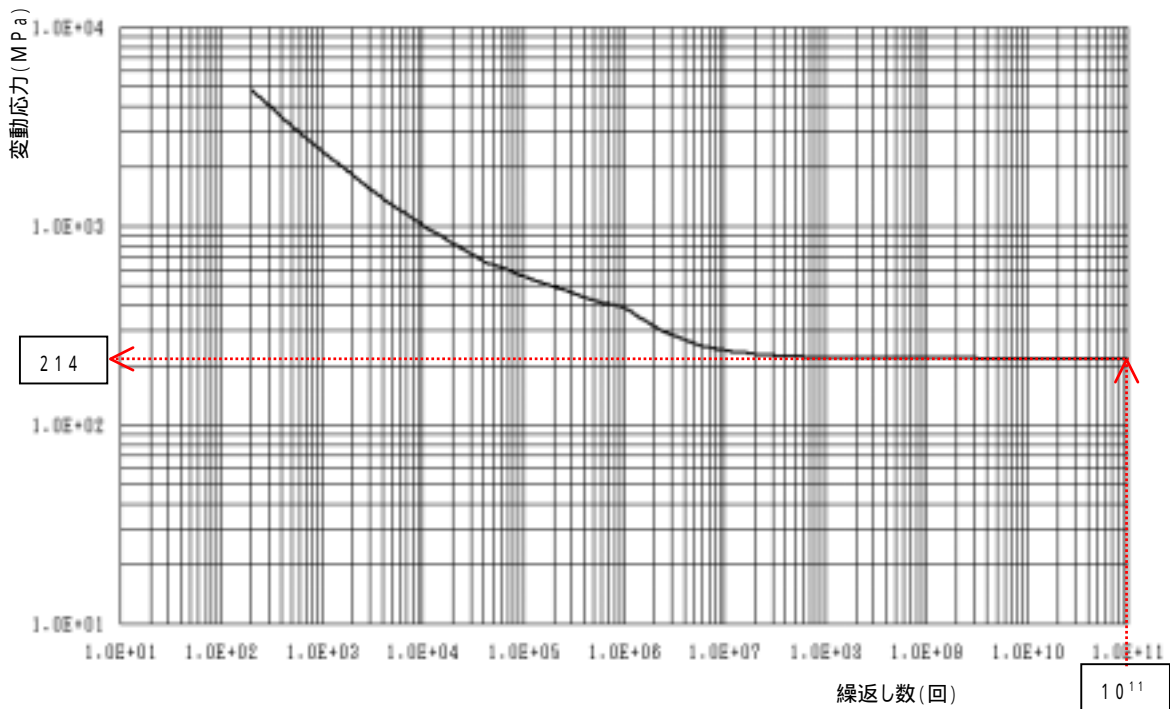
図9 疲労線図(ASME Sec. Division 2 Best fit curve、平均応力による補正前)  
(オーステナイト系ステンレス鋼)

算出された等価応力振幅は疲労限を上回り、疲労損傷が発生し得ることを確認した。

等価応力振幅(MPa)	疲労限(MPa)	疲労損傷の可能性
218	214	有

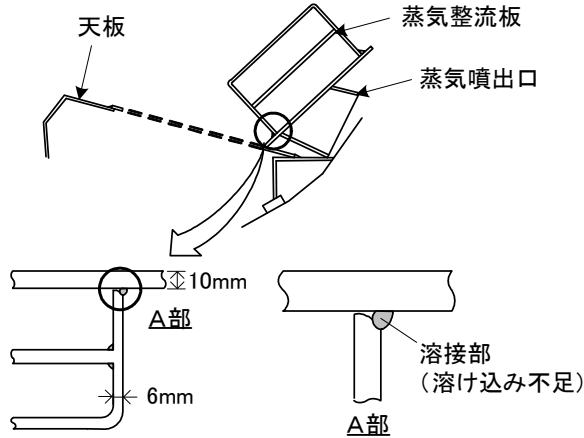
[蒸気整流板取付]

器内の狭隘な場所での作業であったため溶接部の一部に溶け込み不足となる部分が生じた。

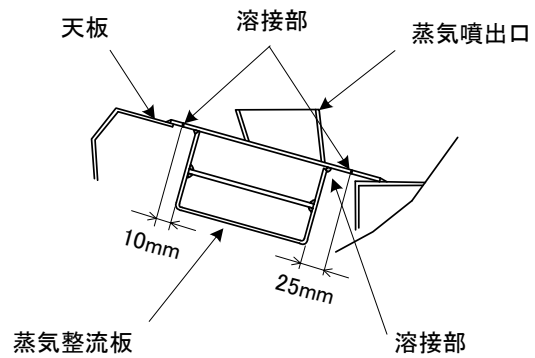
[天板取付]

天板の復旧溶接により天板にひずみが生じた。

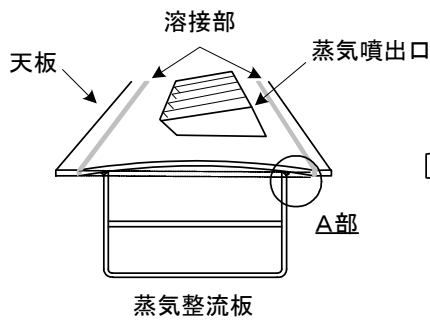
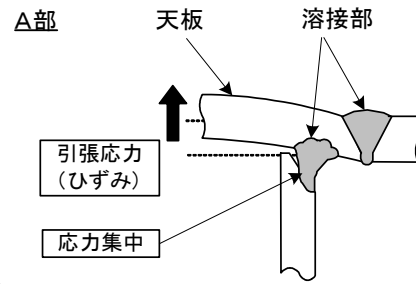
### ② 蒸気整流板取付後

- 天板のひずみの影響により、蒸気整流板の溶接部に引張応力が生じた。
- 当該溶接部に溶け込み不足による応力集中部位が生じた。

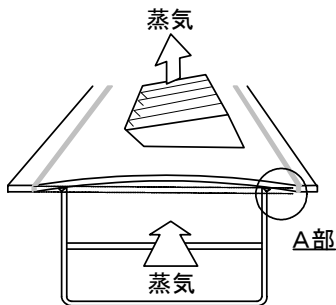
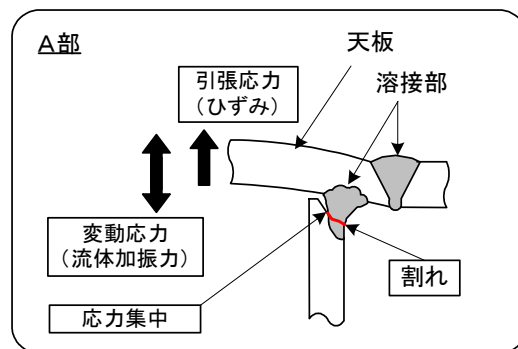
### ③ 運転状態(割れ発生・進展)

蒸気の流れによる流体加振力が作用し、溶接部の応力集中部位に疲労限を上回る応力がかかり、割れが発生・進展した。
