伊方発電所第1号機 高圧注入ライン流量記録計電源線の損傷
他4件に係る報告書の提出について

伊方発電所第2号機
除塵装置洗浄用海水配管からの
海水の漏れについて

平成19年 8月
四国電力株式会社

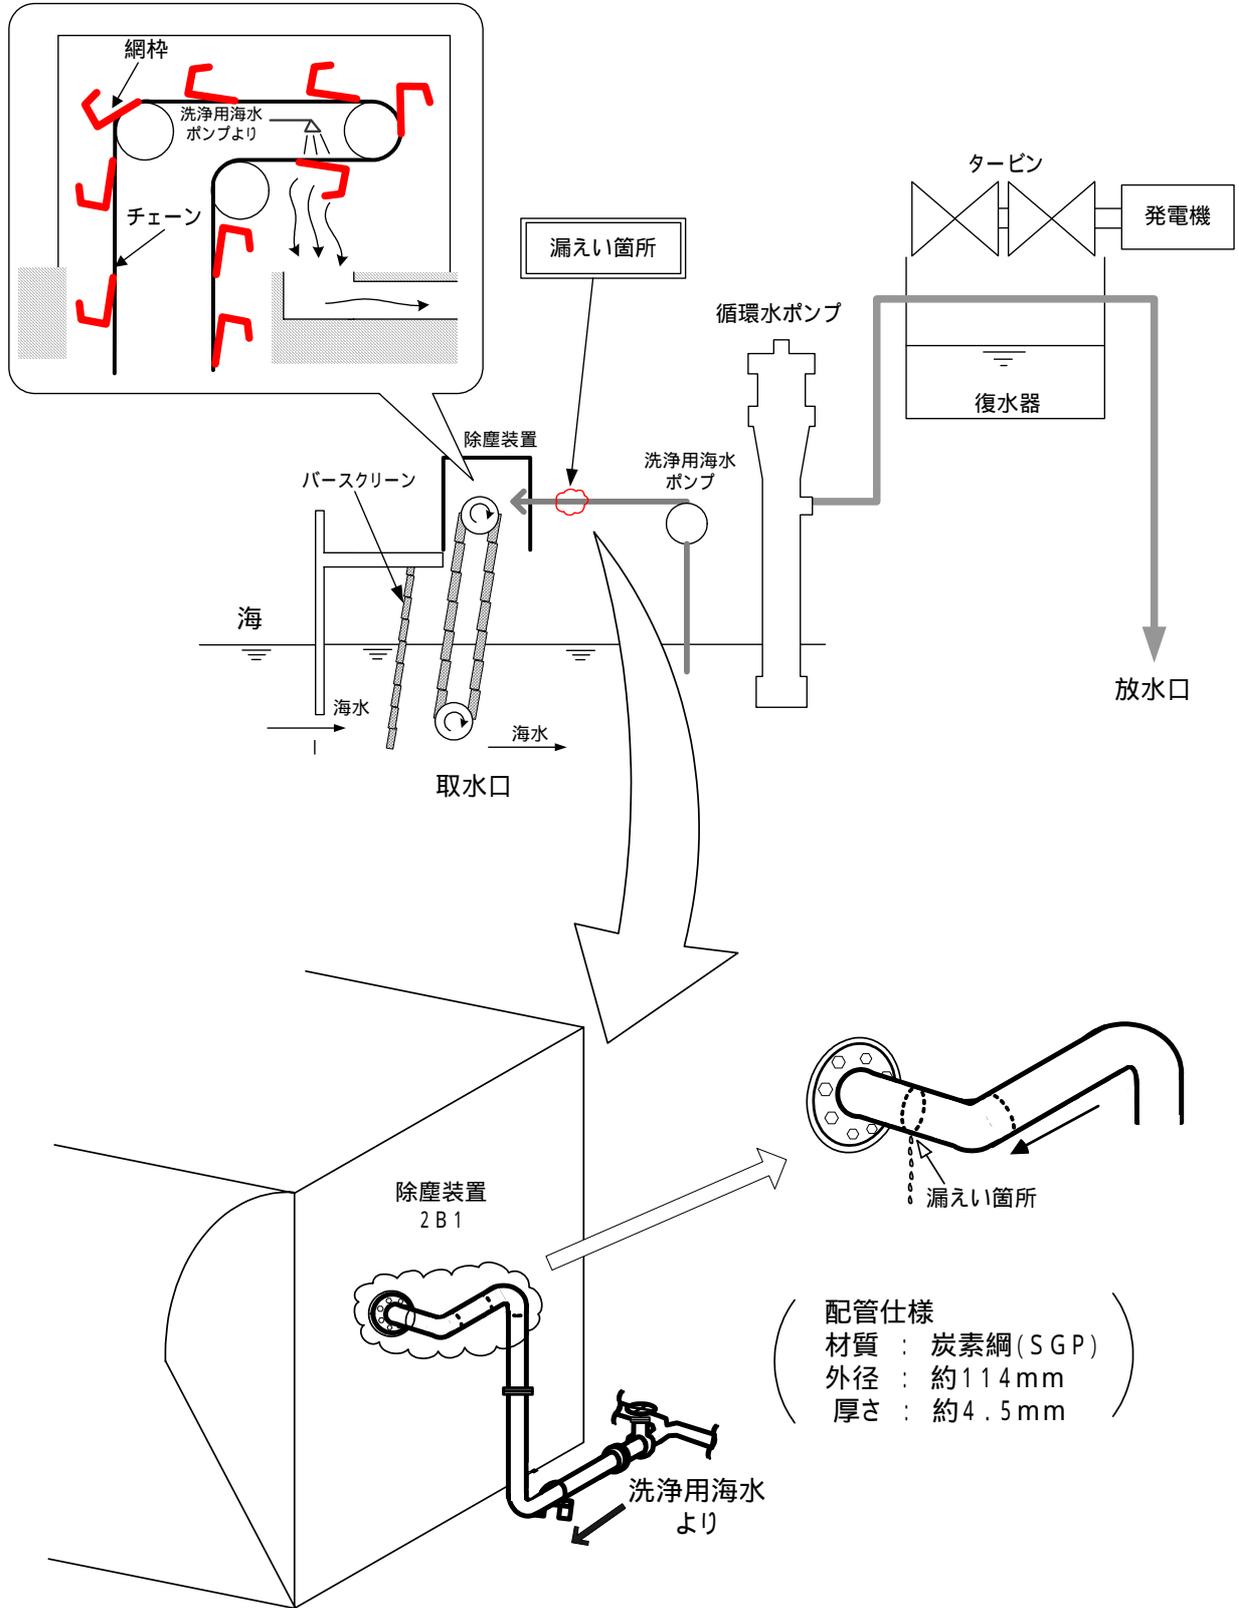
除塵装置廻り概略図

伊方発電所第2号機(定格電気出力566 MW)は通常運転中のところ、6月29日10時08分頃、復水器冷却用海水取り込み口にある除塵装置*1 2B1の洗浄用海水配管*2 から、海水が漏れていることを運転員が発見したため、洗浄用海水ポンプ2B、除塵装置2B1を停止し当該配管からの漏えいは停止したことを確認した。

調査の結果、当該配管溶接部に貫通穴(約7 mm × 約5 mm)が認められたため、当該配管を新品に取替えて、7月5日漏えいのないことを確認した。
