伊方発電所第2号機

充てん・抽出系統空気抜配管からの漏えいについて

平成20年 7月
四国電力株式会社

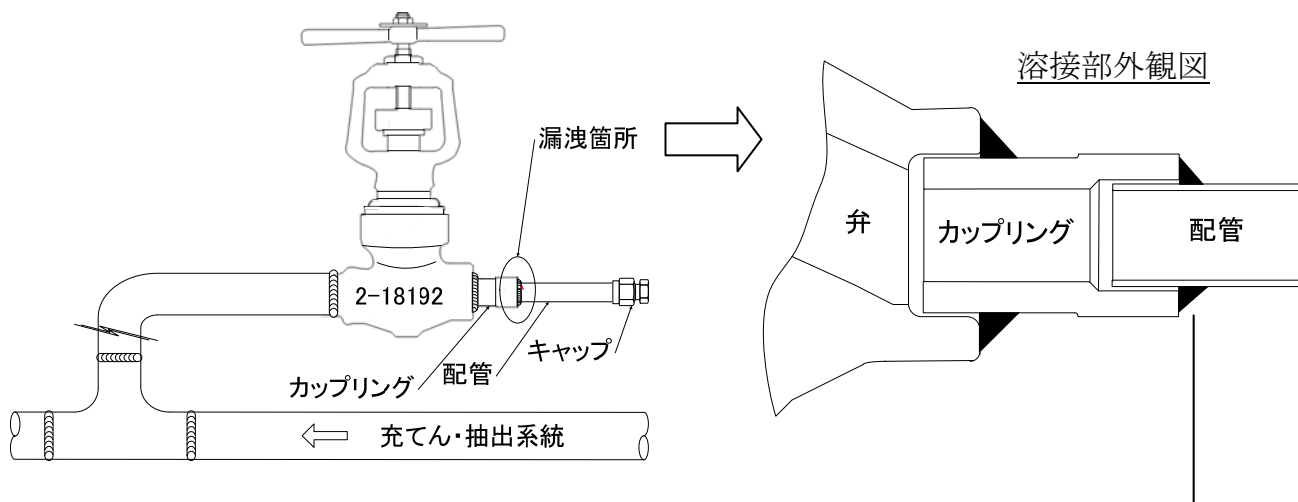
当該弁下流配管PT指示部観察結果

漏えい箇所の配管外表面の外観点検および液体浸透探傷検査（以下、「PT」という。）を行った結果、当該弁下流のカップリングと配管を接続している溶接部近傍に線状傷が認められ、長さ約9mmと約4mmの有意なPT指示を確認した。（添付資料－2）

弁下流のカップリングと配管を接続している溶接部近傍に長さ約9mmと約4mmの有意なPT指示を確認。

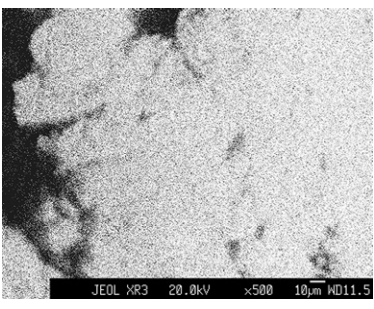
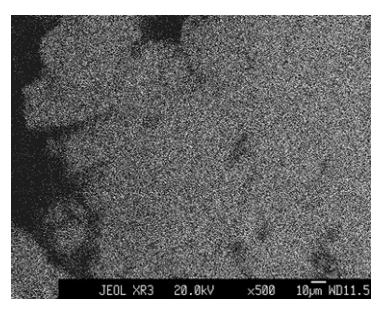
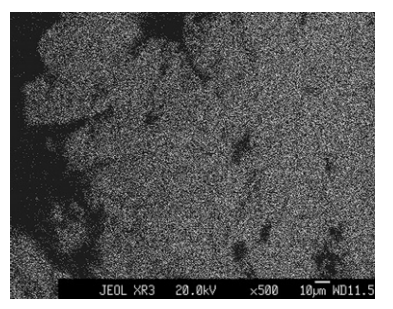
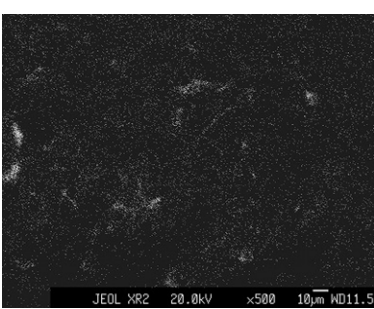
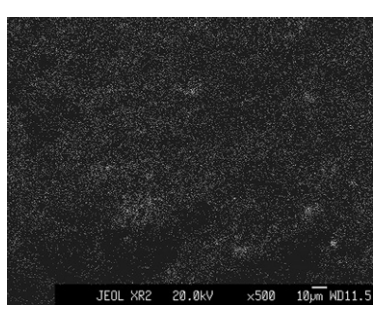
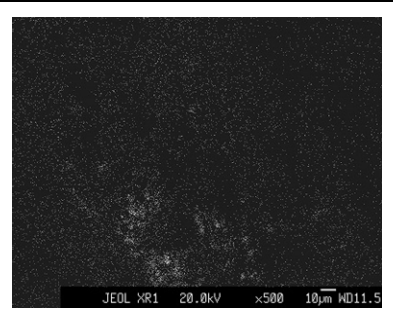
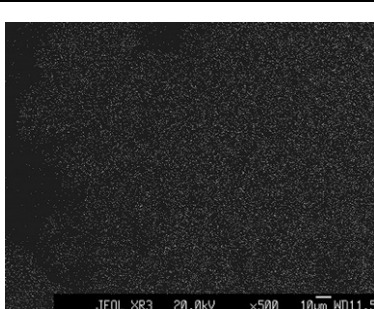
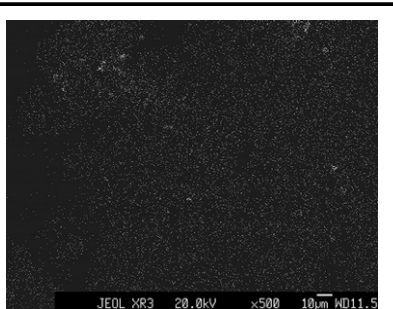
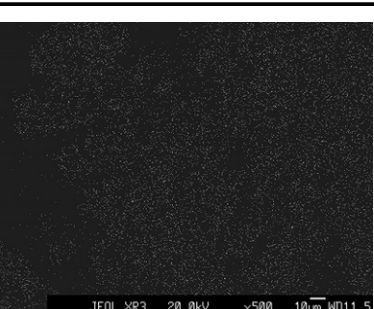
金属調査結果(破面EPMA分析)

Cu	Mo	<p>破面EPMA分析の結果、微量の塩素(Cl分析画像の白いつぶつぶ)が認められた。</p>
