伊方発電所

屋外消火配管弁取付部からの水漏れについて

平成20年11月

四国電力株式会社

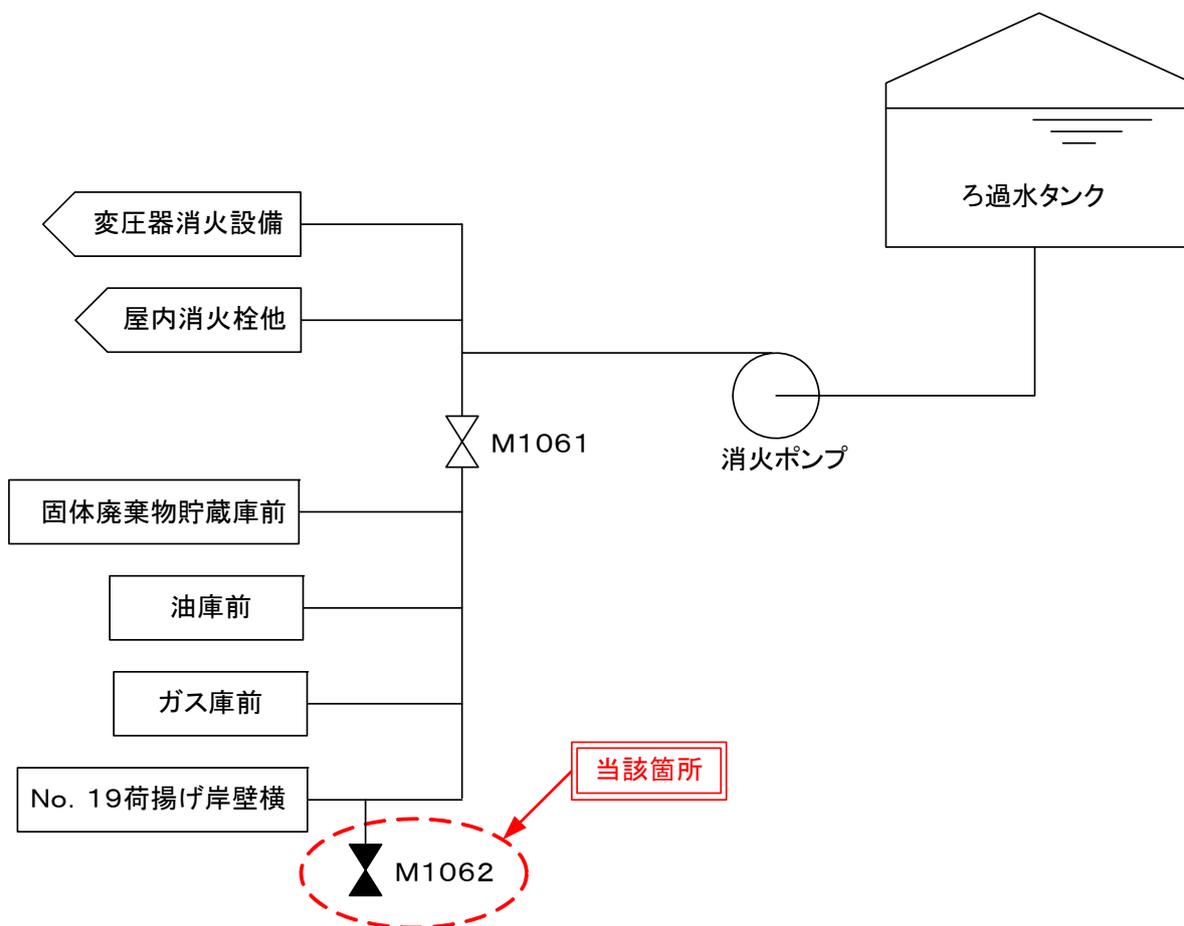
伊方発電所 屋外消火栓系統概略図

調査の結果、当該弁を取り付けている消火配管の差し込み部が位置ずれしたことにより、水漏れが発生したことを確認した。

弁を取り付けている配管と母管の継手には押輪が用いられていたが、経年使用によりガスケットの押し付け力が徐々に低下し、今回の消火ポンプ運転に伴って配管が母管から抜け出して位置ずれを起こし、漏えいに至ったと推定される。

当該配管および弁は消火用として使用していないため、位置ずれした配管を取り外し、閉止フランジを取り付け、9月24日11時15分に漏えいのないことを確認し、通常状態に復旧した。
