伊方発電所第2号機 主給水配管の外周コンクリート壁貫通部冷却用水漏れ  
他1件に係る報告書の提出について

## 伊方発電所第2号機

主給水配管の外周コンクリート壁貫通部  
冷却用水漏れについて

平成21年5月  
四国電力株式会社

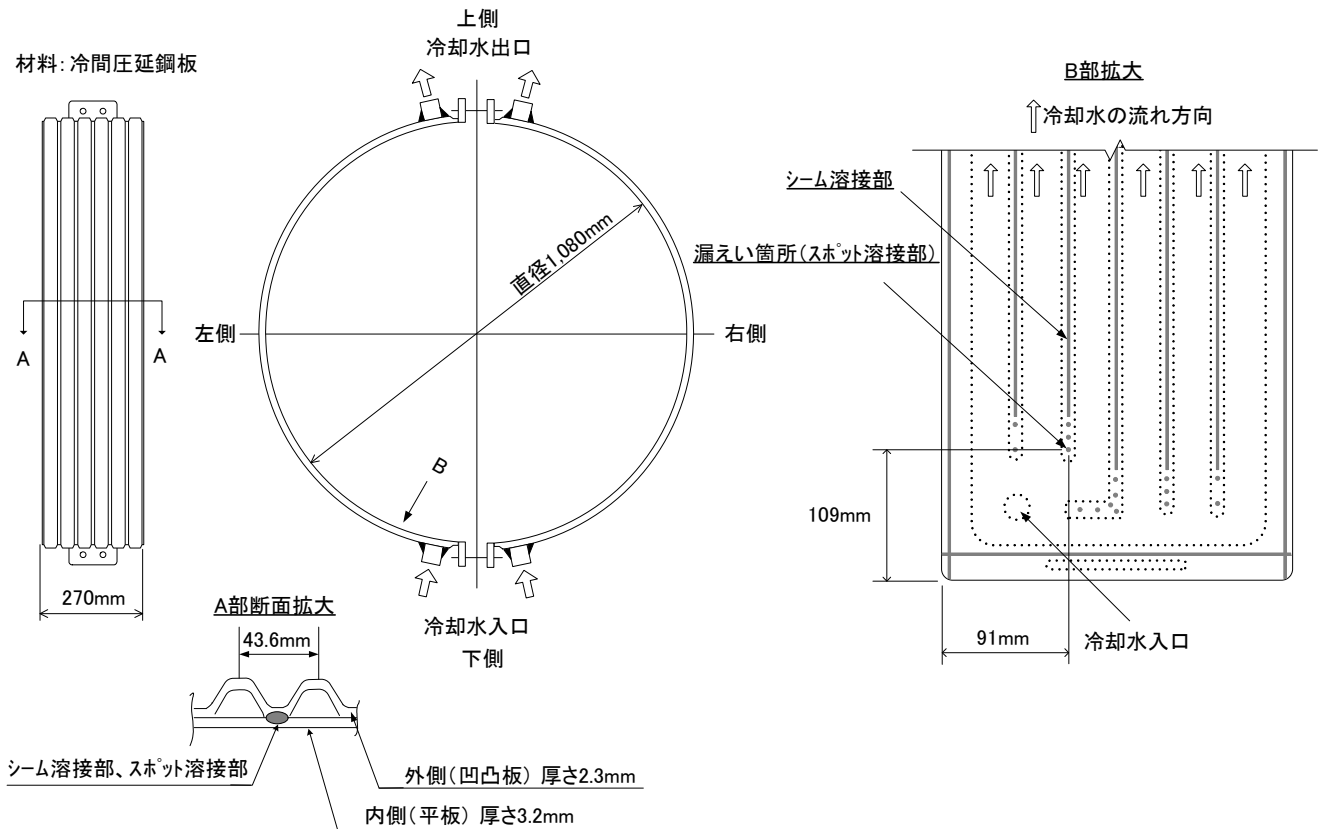
プレートコイル概略図

左側プレートコイル内側表面の下部のスポット溶接部に変色があり、空気による漏えい確認を実施したところ、当該箇所からの漏えいが認められた。また、液体浸透探傷検査(PT)の結果、微小な貫通穴(1箇所)を示す指示模様が認められた。

本事象は、当該プレートコイルの製作過程において、冷間圧延鋼板2枚のスポット溶接時に大きなブローホールが生じたために溶着部にひび割れが発生した。

その後、運転中における冷却水通水によりひび割れ部の腐食等が進み、プレートコイル内側（平板）表面まで貫通したことにより、冷却水の漏えいに至ったものと推定される。

漏えい箇所 (水滴)

プレートコイルからの漏えい状況

取替品については、これまでの耐圧漏えい試験に加えて、放射線透過検査を行い、スポット溶接部にプレートコイルの強度に影響を及ぼすような大きなブローホール（直径1.4 mm 以上）がないことを確認する。
