伊方発電所第2号機 タービン動補助給水ポンプの一時的な起動不能状態の発生  
他4件に係る報告書の提出について

海水淡水化装置洗浄攪拌ブロワの不具合について

平成21年9月  
四国電力株式会社

伊方発電所第3号機 海水淡水化装置洗浄攪拌ブロワの不具合について

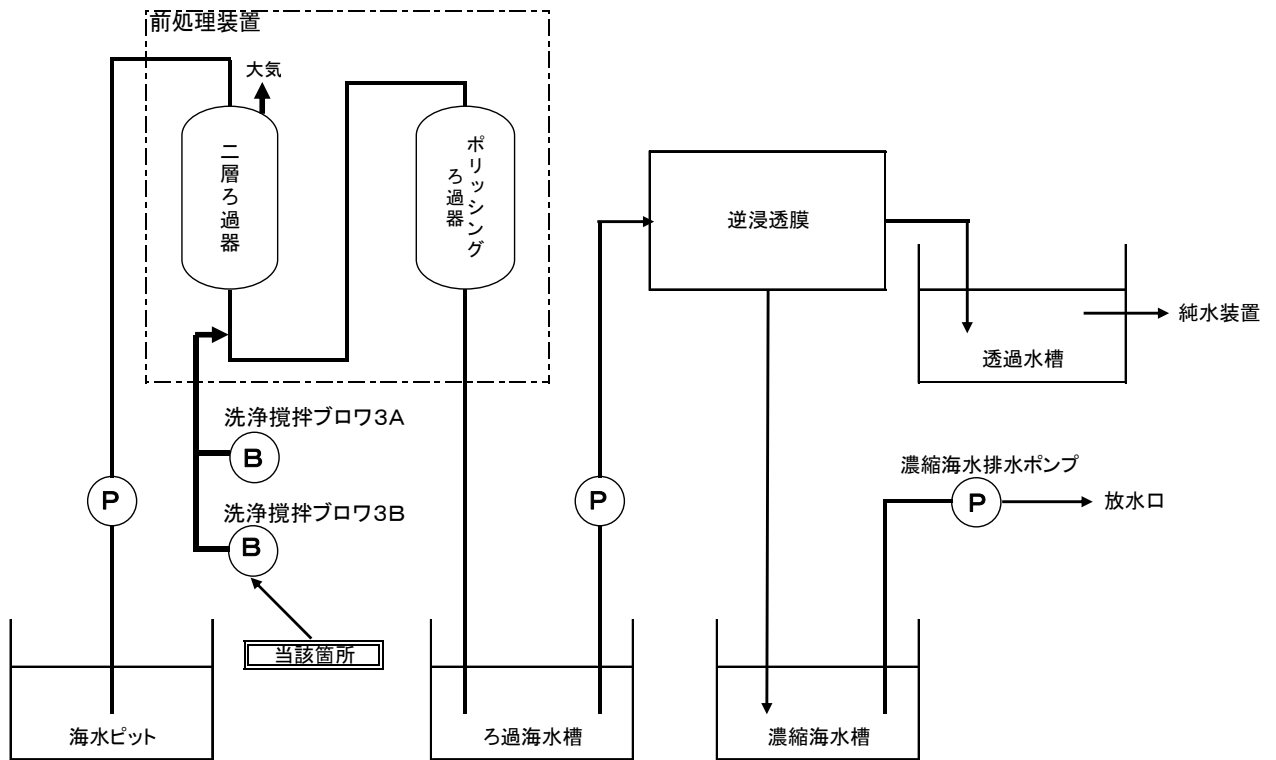
伊方発電所 3 号機海水淡水化装置洗浄攪拌ブロワ廻り概略系統図

伊方発電所第3号機は通常運転中のところ、7月24日14時56分頃、運転員が海水淡水化装置洗浄攪拌ブロワ3B\*のモータとブロワを連結しているベルトが空回りしていることを発見したことから、当該ブロワを手動停止した。その後、運転員が当該ブロワの停止により中断となった二層ろ過器の再生工程シーケンスを手動で完了させたところ、再生工程の完了信号を受けて、逆洗排水槽の循環工程がスタートしたことから、当該ブロワの自動起動信号が発信し、14時59分に当該ブロワが自動起動したが、モータの過負荷を示す信号の発信によりブロワは自動停止した。

当該ブロワの分解点検の結果、ブロワ内部において、羽根車およびケーシングに茶褐色の著しい錆が認められ、羽根車とケーシングが錆により固着している箇所が確認された。このため、羽根車、ケーシング等の錆除去、清掃を実施するとともに、軸受およびガスケット等の消耗品の取替を行い、7月30日17時45分、運転状態に異常のないことを確認し、通常状態に復旧した。
