伊方発電所2号機 主給水ポンプケーシング空気抜き弁の不具合  
他2件に係る報告書の提出について

伊方発電所第2号機

主給水ポンプケーシング空気抜き弁の

不具合について

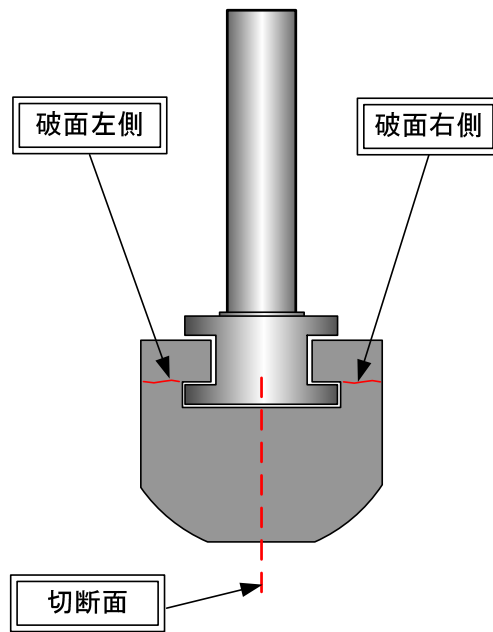
破面左側

(a) 割れはほぼ平坦であること、および破面の境界線が認められたことから、強制破断の特徴を示している。

(b) 流れ方向から見て左側の破面(以下「破面左側」という。)を観察した結果、3本の破面の境界線が認められ、加工面側から弁体外側に進行していた。
