伊方発電所2号機 主給水ポンプケーシング空気抜き弁の不具合
他2件に係る報告書の提出について

伊方発電所第1、2号機
海水淡水化装置海水排水管からの水漏れについて

平成21年10月

四国電力株式会社

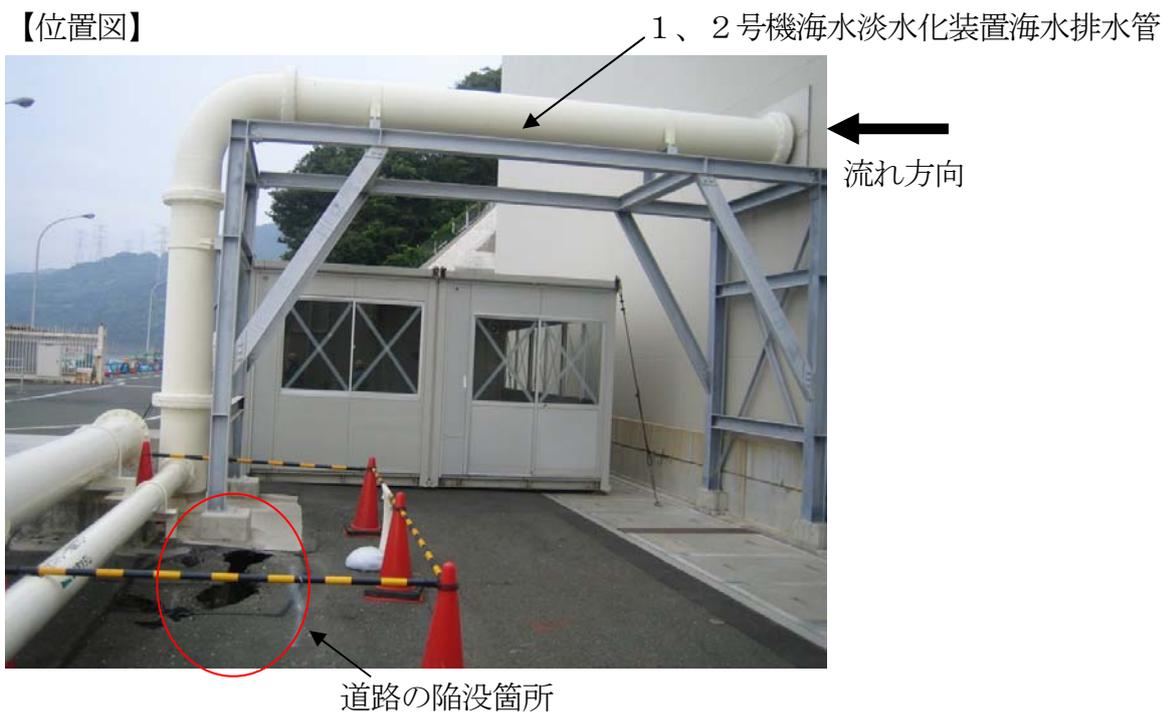
【位置図】

陥没箇所を掘削して調査した結果、1、2号機海水淡水化装置海水排水管のエルボ部下部に約14cm×9cmの貫通穴があることが判明したため、当該配管を1、2号機海水淡水化装置から切り離し、仮設排水管（炭素鋼配管）を設置し、8月2日15時05分に漏えいのないことを確認して、1、2号機海水淡水化装置の運転を開始した。

配管外面の目視点検を実施した結果、エルボ下部に約14cm×9cmの貫通穴が確認された。なお、当該部以外には特に腐食等の異常は認められなかった。

配管内面の目視点検を実施した結果、エルボ下部の貫通穴周辺に楕円状の減肉(約130cm×110cm)が認められた。また、損傷箇所はエルボの背側であり海水の流れによるエロージョンが発生しやすい状況であった。

当該排水管の内面タールエポキシライニングが、1、2号機海水淡水化装置設置時からの経年使用により海水によるエロージョンで損傷し、母材（炭素鋼）が海水により腐食され貫通穴が生じ、漏えいに至ったものと推定される。

また、8月25日より、当該配管を本設配管（内面ポリエチレンライニング配管*¹）に取り替え、9月15日14時00分漏えいのないことを確認し、通常状態に復旧した。
