伊方発電所第3号機 燃料集合体からの放射性物質の漏えい
に係る報告書の提出について

伊方発電所第3号機

燃料集合体からの放射性物質の漏えいについて

四国電力株式会社

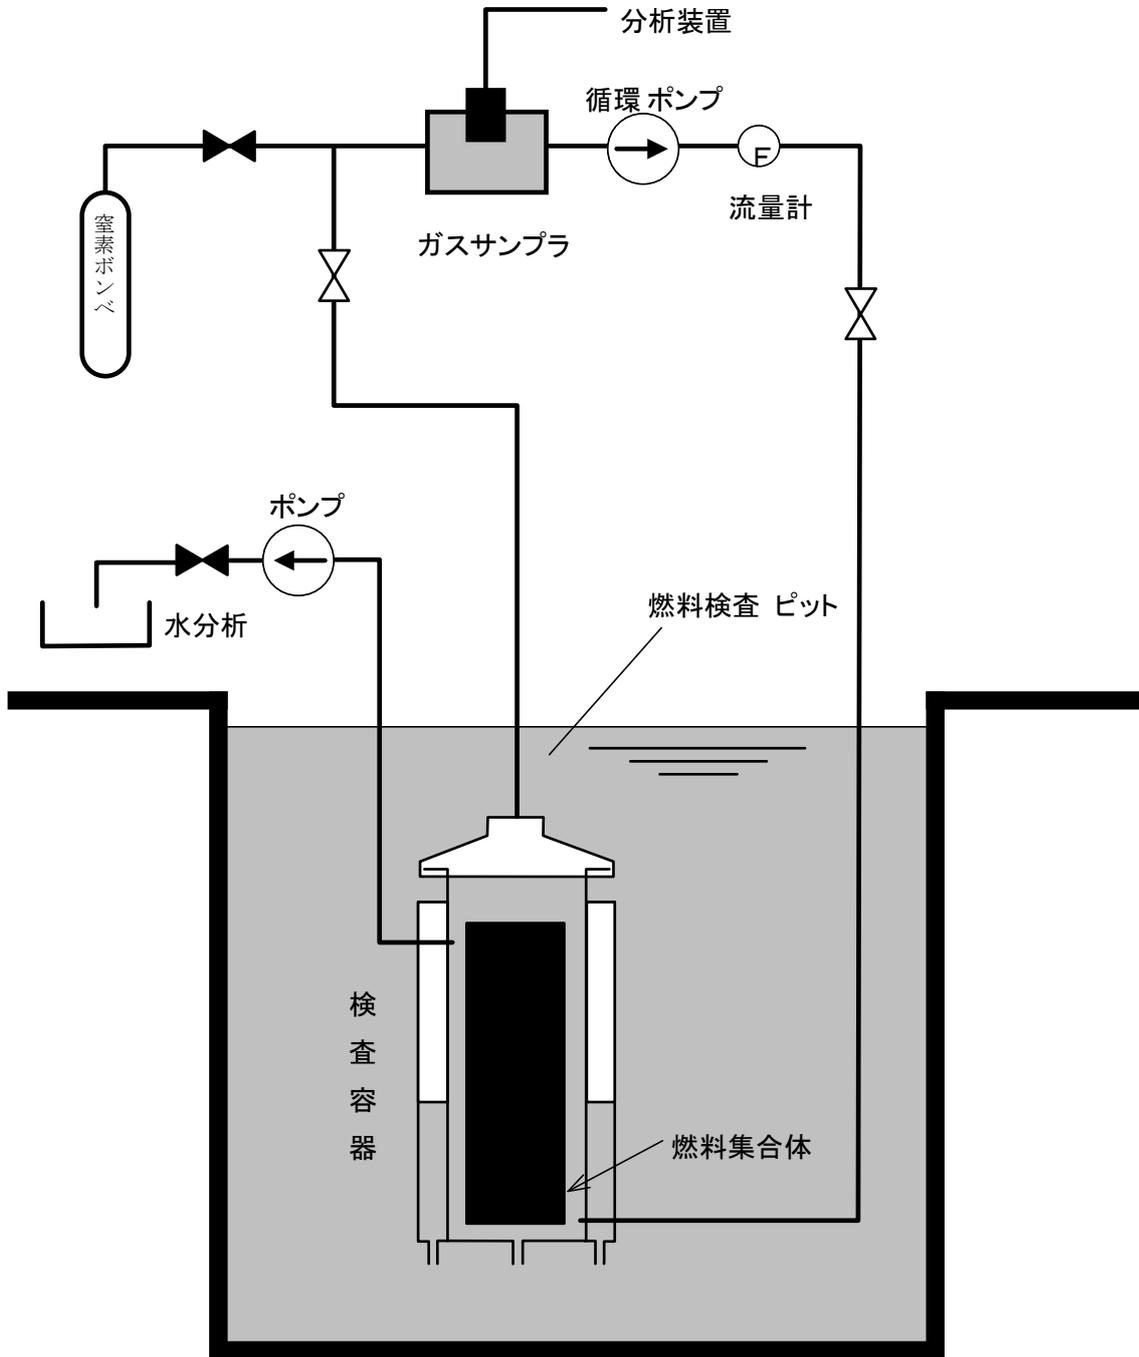
SHIPPING検査概要図

c p m比	キセノンピーク比	判定	結果
2以下	—	漏えいなし	156体
2を超え 3以下	1.5以下		
3を超える	1.5を超える	漏えい	1体
	—

判定条件	判定	よう素 131	セシウム 134	セシウム 137
$A_n / \bar{A} < 2$	漏えいなし	156体	156体	156体
$2 \leq A_n / \bar{A} < 5$	漏えいの疑い	0体	0体	0体
$5 \leq A_n / \bar{A}$	漏えい	1体	1体	1体

項目		漏えいと判断された燃料
		MS3L24
ガス分析	c p m比	24.20
	キセノンピーク比	3.62
水分析	よう素 131 評価値 (A_n / \bar{A})	284.5
	セシウム 134 評価値 (A_n / \bar{A})	209.9
	セシウム 137 評価値 (A_n / \bar{A})	209.1

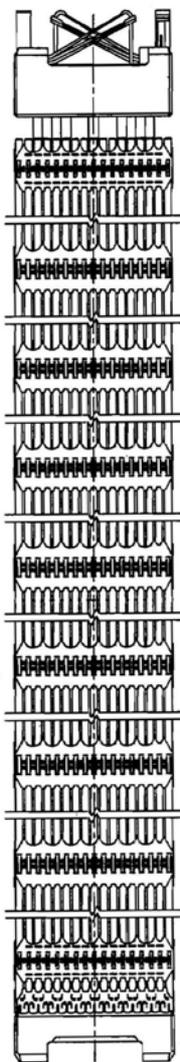
漏えい燃料棒 1 本 (燃料棒位置 : C - 1 5) を特定した。

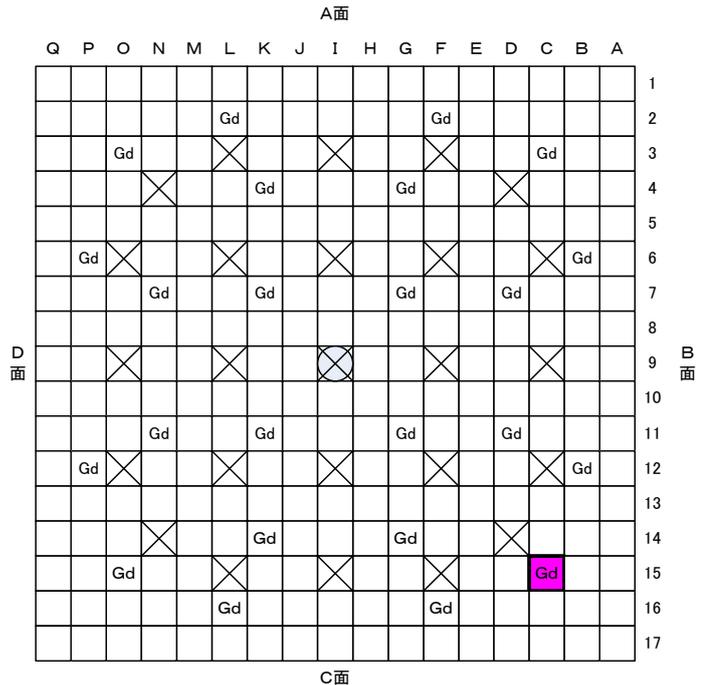
第1支持格子

このため、今回の燃料集合体からの放射性物質の漏えいは、燃料集合体の設計または製造に共通する要因によるものではなく、第1支持格子内における燃料棒と支持板またはばね板の接触面で、当該燃料固有の何らかの要因により燃料棒の微小な振動による燃料被覆管の摩耗が進展し、燃料棒に微小孔（ピンホール）が生じた事象であると推定される。

第 1 支持格子内において、漏えい燃料棒と支持板およびばね板との間に隙間等が認められた。

燃料棒と支持板の接触部に摩耗が生じたものと推定

- 漏えいが認められた燃料集合体（燃料番号：MS3L24）は燃焼が進んだ燃料であり、再使用しない。

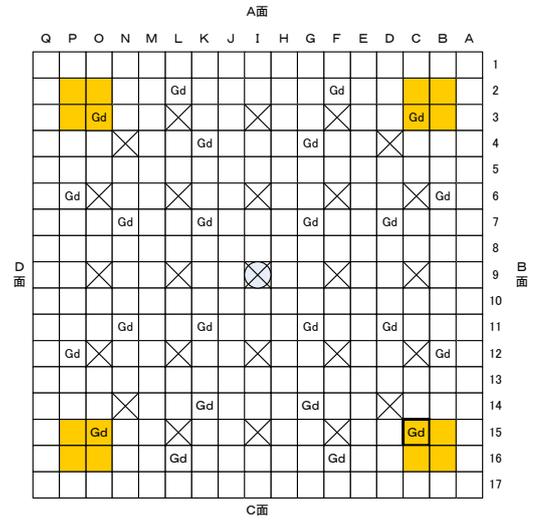
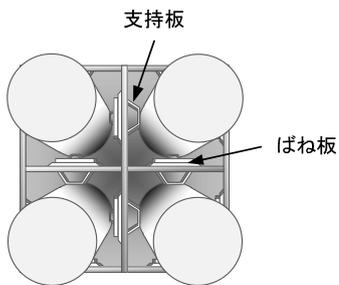
燃料集合体下部の流況に対する評価結果から、今回の漏えい燃料棒位置（C-15）を含む1次冷却材の横流れ強度が相対的に大きい第1支持格子内各コーナー部の16本を調査対象とする。

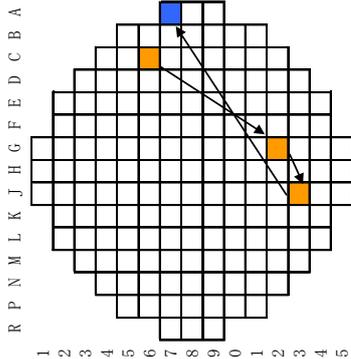
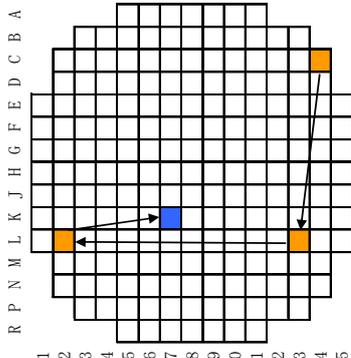
他プラントの漏えい燃料との比較

以上より、同一設計燃料に係る他プラントの類似事象と今回の漏えい燃料の間に、漏えいにつながるような共通した要因は認められなかった。

項目	伊方3号機 (燃料集合体番号：MS3L24)	他プラント	共通性評価
プラントタイプ	3 ループ	4 ループ	×
漏えい燃料棒 (被覆管)	ガドリニア入り燃料棒 (ジルコニウム合金)	ウラン燃料棒 (ジルコニウム合金)	×
燃料集合体 燃焼度	約54.3 GWd/t	約47.1 GWd/t	△
照射期間	約4.3年	約3.6年	×
使用履歴等	炉心周辺部 (A-7)

×
	装荷位置	装荷位置に共通性はない	両者とも比較的高燃焼度域で発生
製造履歴	問題なし	問題なし	両者に共通する特異な点はない。
