伊方発電所第2号機アスファルト供給配管からの漏えい
他2件に係る報告書の提出について

伊方発電所第3号機

廃棄物処理室チラーユニットの不具合について

四国電力株式会社

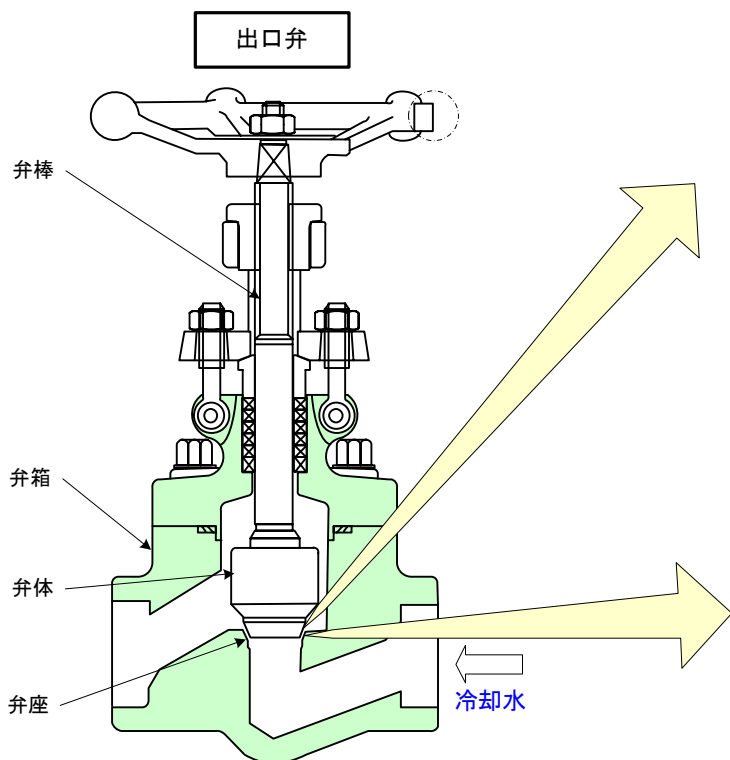
廃棄物処理室チラーユニット(No.1)

弁体 分解状態
(シート面にスケール付着)

調査の結果、当該チラーユニット（No.1）の凝縮器に通水している冷却水（原子炉補機冷却水）の流量が低下していることが判明したため、冷却水出入口弁の分解点検、凝縮器内部の洗浄を行い、冷却水を適正な流量に調整し、平成21年12月18日10時30分、通常状態に復旧した。
