伊方発電所第3号機 第2 低圧給水加熱器 3 B 入口抽気温度計の指示不良
他5件に係る報告書の提出について

伊方発電所 3 号機

ほう酸濃縮液ポンプドレン配管フランジ部からの
漏えいについて

平成 2 2 年 3 月
四国電力株式会社

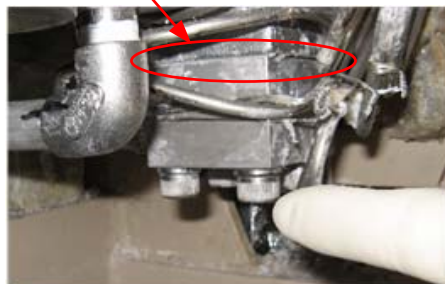
当該フランジ部調査結果

・当該フランジ部を分解した結果、フランジ面およびポンプケーシングの合わせ面に腐食・変形等の損傷はなかった。また、締め付けボルトおよび座金に腐食・変形等の損傷はなかった。

ガスケット外観を調査した結果、フランジ合わせ面の装着溝に装着され、き裂、損傷等は認められなかった。

当該フランジ部から漏えいが発生した原因は、フランジの締め付けにおいて、合わせ面の隙間が均等であることを確認する作業要領ではなかったため、フランジ部の片締めにより漏れが生じやすい状態となっていたことから、ポンプ運転、停止に伴う圧力変動の影響に伴い締付圧力が徐々に低下し漏えいに至ったものと推定される。

- (1) 当該フランジのガスケットを新品に取り替えるとともに、合わせ面の隙間が均等になるよう復旧し、漏えいのないことを確認した。
- (2) 同型ポンプのフランジの締め付けにおいては、トルク管理を行うとともに合わせ面の隙間が均等であることを確認するよう、作業要領書に記載する。
