四国電力株式会社
取締役社長 千葉 昭

伊方発電所第3号機 第2 低圧給水加熱器 3 B 入口抽気温度計の指示不良
他5件に係る報告書の提出について

伊方発電所第3号機
低圧タービン蒸気転向装置固定用ボルト
廻り止め割りピンの欠損について

平成22年3月
四国電力株式会社

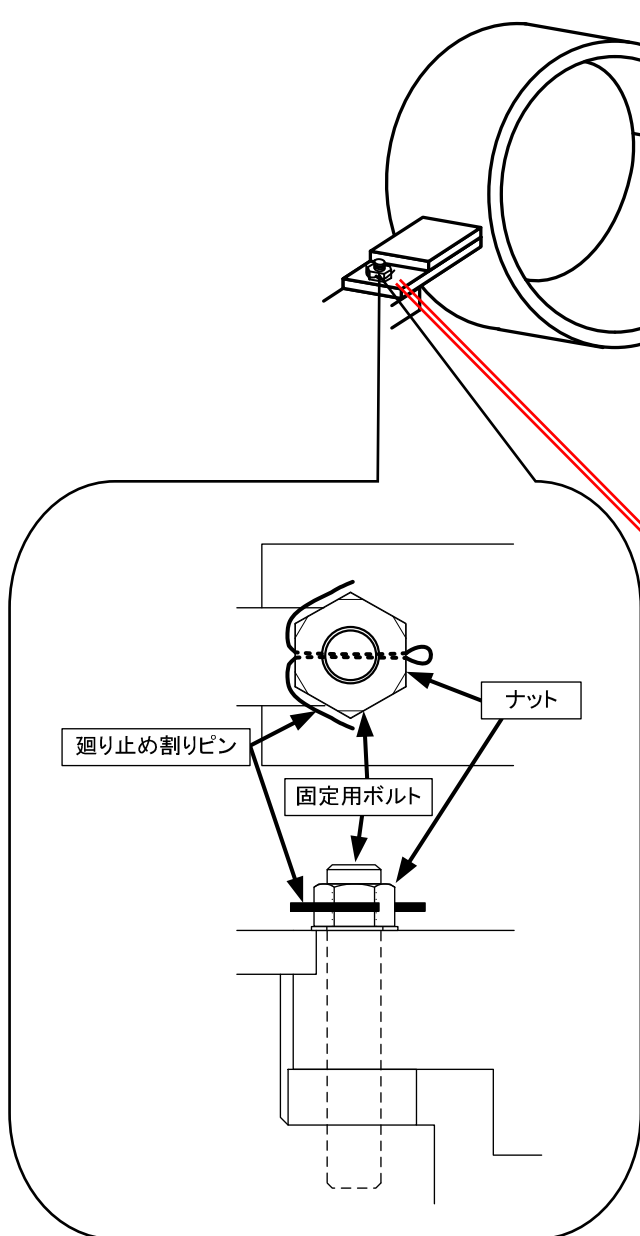
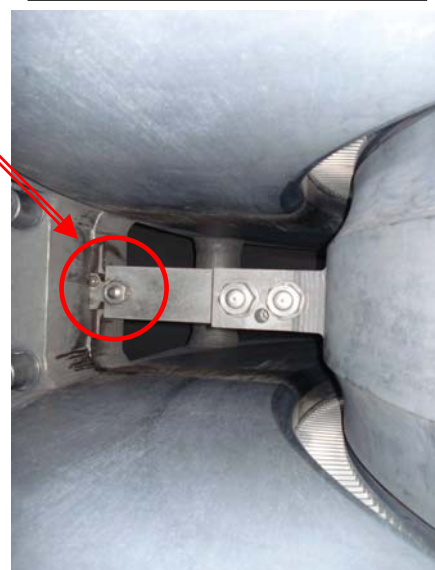
蒸気転向装置ボルト固定状況

伊方発電所第3号機（定格電気出力890MW）は、第12回定期検査において低圧タービンの開放点検を実施していたところ、低圧第2タービン蒸気転向装置^{※1}を固定するボルトの廻り止め割りピン^{※2}が欠損していることを保修員が確認した。

当該割りピンは低圧タービン1基あたり2本あり、低圧第1、第2タービンとも、2本のうち1本が欠損していた。また、低圧第1タービンの残り1本の割りピンは、取り外し時に折損した。

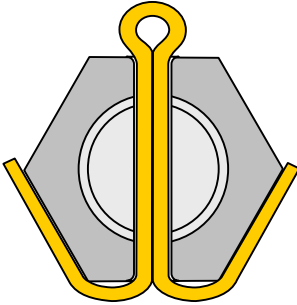
<p>『通常の割リピン取付状態』</p> <p>(今回異常の見られなかった低圧第2タービン(海側)の割リピン等)</p>

割りピンが損傷した原因は、前回定期検査時の割りピン取り付け作業において、割りピンの取り付けが不十分（割りピンがピン穴に対して若干浅めの挿入状態）であったことから、割りピンの長手方向のガタが通常よりも大きい状態となった。

このため、運転中の蒸気流による流体振動等の影響により、割りピンが長手方向および周方向に微小振動するとともに、ナットが回転方向にも微小振動することにより、ナットの割りピン挿入穴端部とボルト・ナット境界部のピン穴との摺動により割りピンが摩耗減肉して、割りピンの損傷に至ったものと推定される。

当該部の廻り止めについては、取り付け時のガタ等による摩耗、折損を防止するため、割りピンからテーパー形状のピン（ナット付き＋溶接止め）に変更し復旧した。
