伊方発電所第2号機

低圧給水加熱器ドレンポンプ2Aのモータ過負荷による
自動停止について

平成22年 5月

四国電力株式会社

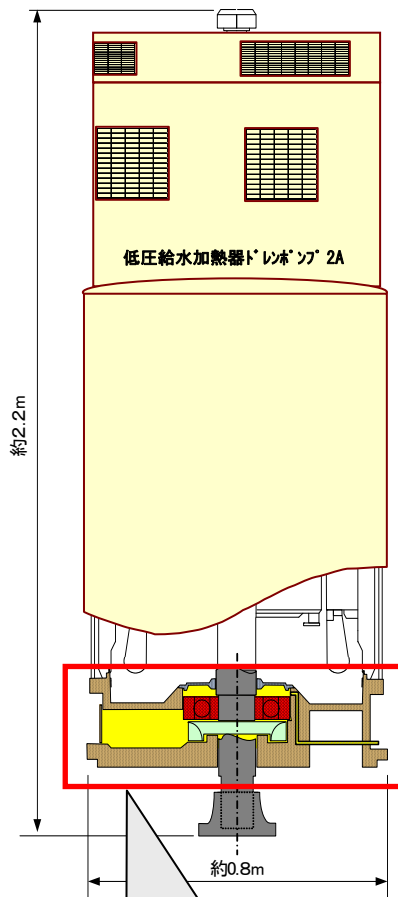
1. モータ断面図

調査の結果、モータ下部の軸受が固着しており、軸受の外輪が軸とともに、下部ブラケット^{*2}内面と接触したまま回転したため、モータの負荷が増加し、過負荷に至ったものと考えられる。

- 【損傷のあった箇所】**
- ・ 軸受
 - ・ 軸
 - ・ 下部ブラケット
- 【肉盛箇所】**
- 部
- ・ 下部ブラケット内面
 - ・ 軸(軸受接触部分)

固着した軸受は新品と取り替え、傷の認められた軸および下部ブラケット内面については、補修を行った後、低圧給水加熱器ドレンポンプ2Aを運転し、異常のないことを確認し、通常状態へ復旧した。
