伊方発電所第3号機
充てんポンプのミニマムフローライン弁の
不具合について

平成22年6月

四国電力株式会社

充てんポンプのミニマムフローライン弁の不具合

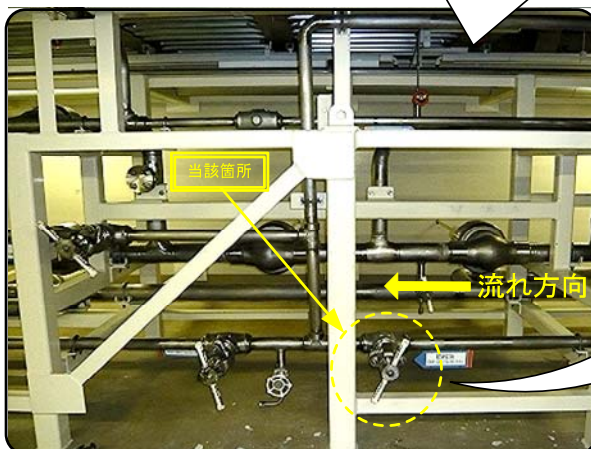
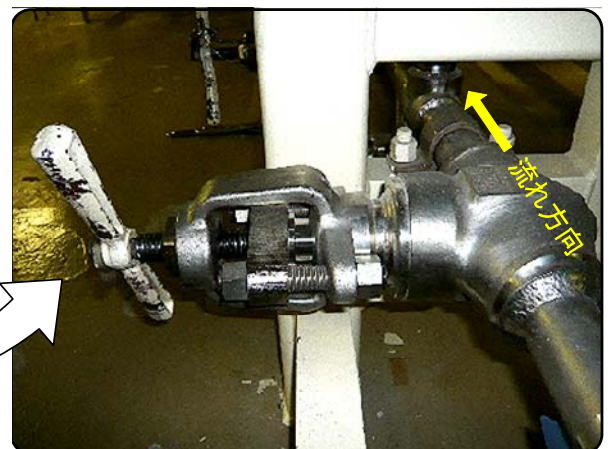
弁本体の外観調査結果

弁本体の外観を調査した結果、弁棒のネジ部直下にらせん状の傷が認められた。また、当該弁のグランド押さえ輪は2分割構造であるが、本来隙間なく合わさっているグランド押さえ輪の合わせ面に、隙間が認められた。なお、グランドパッキンからの漏えいは認められなかった。

当該弁の分解点検の結果、弁棒表面およびグラント押さえ輪*³内面にらせん状の傷が確認されたため、弁棒、グラント押さえ輪を新品に取り替えた。その後、当該弁の開閉操作に問題がないこと等を確認し、3月17日16時30分通常状態に復旧した。
