伊方発電所1号機 原子炉補機冷却海水設備配管からの漏えいについて

伊方発電所第1号機 非常用ディーゼル発電機冷却用海水配管および
原子炉補機冷却用海水配管からの漏えいに係る報告書の提出について

伊方発電所第1号機
非常用ディーゼル発電機冷却用海水配管および
原子炉補機冷却用海水配管からの漏えいについて

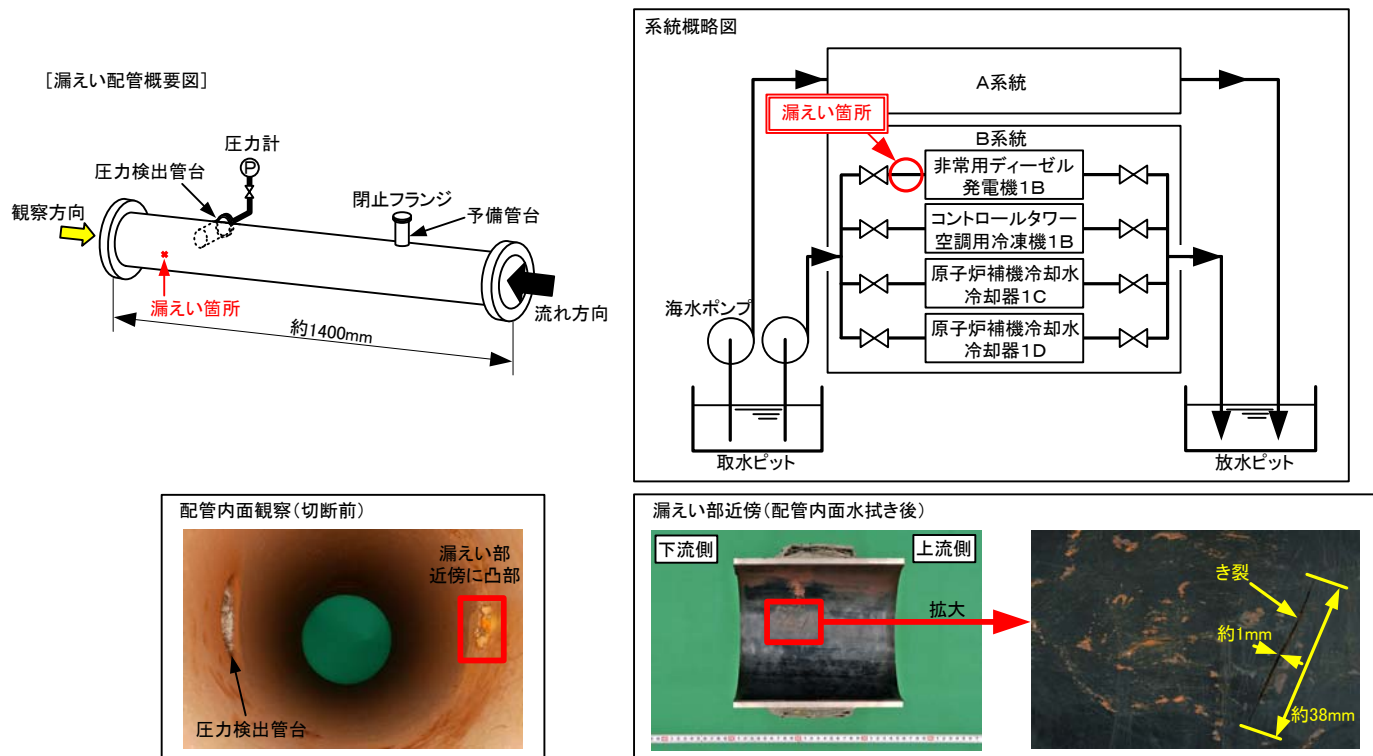
② 配管調査の状況

伊方発電所1号機(定格電気出力566MW)は、通常運転中のところ、4月27日11時45分、原子炉補助建家1階(管理区域外)において、保修員が非常用ディーゼル発電機1Bの冷却用海水供給配管に僅かな海水の漏えい(にじみ)があることを確認した。

① 漏えいの認められた非常用ディーゼル発電機1Bおよび原子炉補機冷却水冷却器1Aの冷却用海水供給配管について、新しい配管に取り替えた。

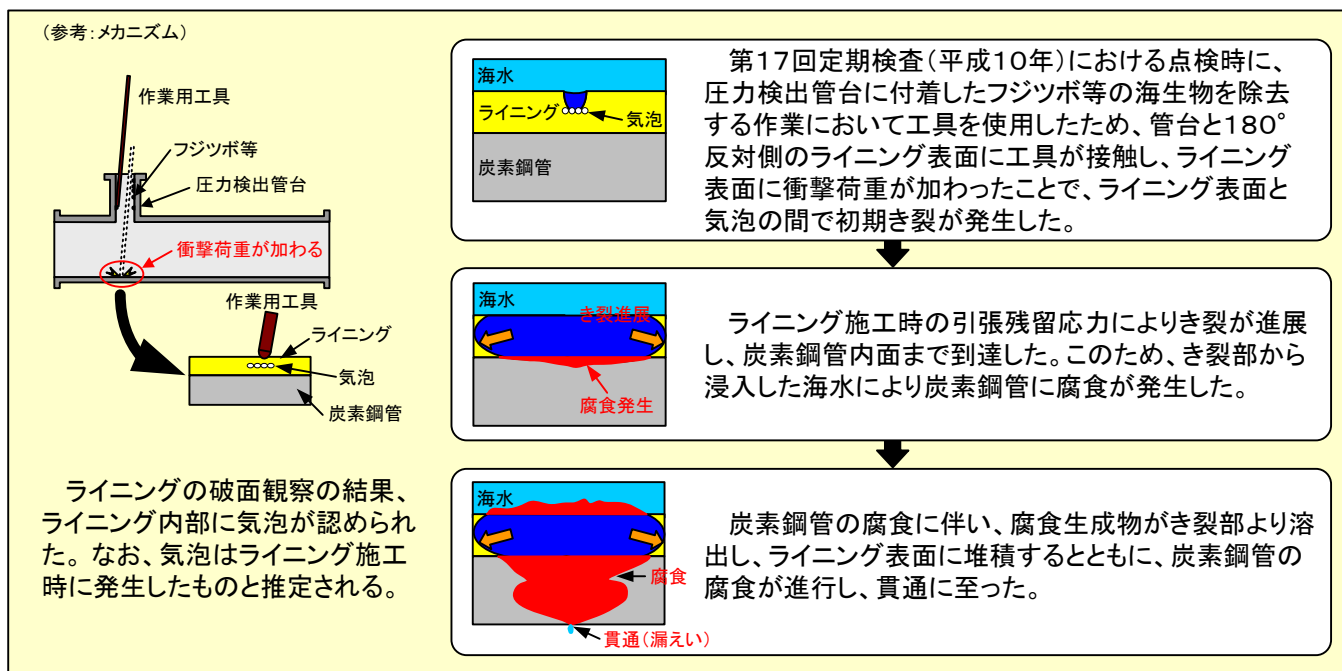
当該配管の保守点検作業において、配管内面のポリエチレンライニングの内表面近傍に内在していた気泡の直上部に作業用具の接触による衝撃荷重が加わったことにより、初期き裂が発生した結果、ライニング施工時の残留応力により炭素鋼管までき裂が進行し、き裂部から浸入した海水により炭素鋼管が腐食して貫通に至ったものと推定された。

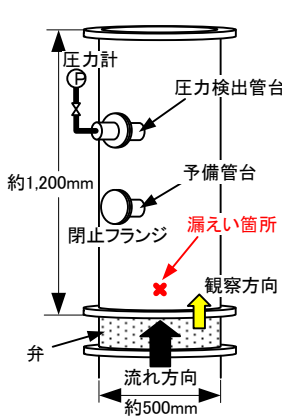
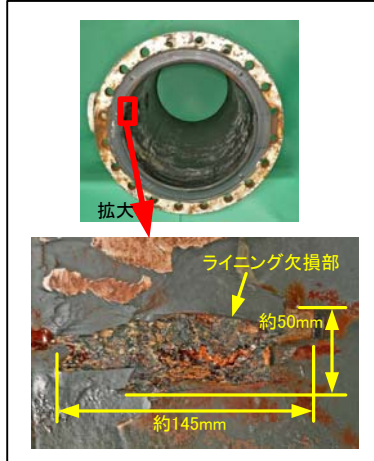
[漏えい配管概要図]

伊方発電所1号機(定格電気出力566MW)は、定期検査中のところ、6月11日7時45分、原子炉補助建家地下1階(管理区域内)において、原子炉補機冷却水冷却器1Aの冷却用海水供給配管から海水の漏えいがあることを確認した。

当該配管の上流の弁で海水流量を調整しており、当該弁の開度による流速の急激な変化によりキャビテーションが発生して当該配管内面のゴムライニングに局所的な減肉および剥離が発生した結果、炭素鋼管が配管内の海水により腐食して貫通に至ったものと推定された。

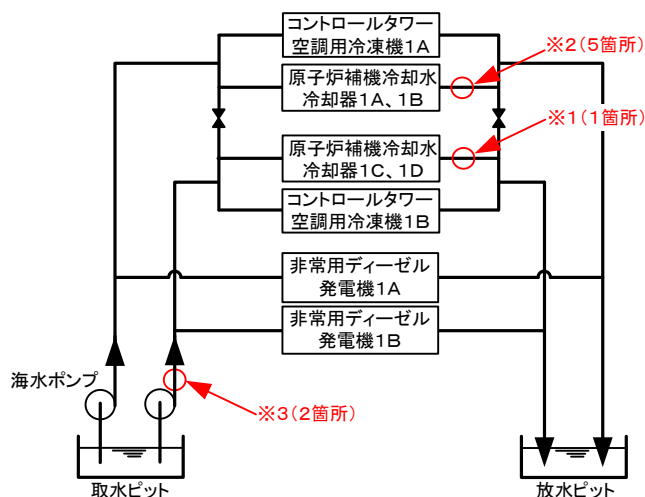
点検の結果、ポリエチレンライニング管のうち、原子炉補機冷却水冷却器冷却用海水戻り配管6箇所（※1）のライニング面にき裂が認められた。また、厚膜形エポキシ樹脂塗装管のうち、海水供給母管2箇所（※3）に塗膜の割れ、膨れ、炭素鋼管の腐食が認められた。

- ・ポリエチレンライニングのき裂(※1、※2)については、以下の要因の何れかが重畳して発生し、進展したものと推定された。
 - ・製造時よりライニングに生じている引張残留応力
 - ・製造時よりライニング中に存在している気泡による応力集中
 - ・水蒸気の浸透によるライニングの剥離
 - ・点検時の重量物取扱い作業等において生じたと考えられる大きな外力
- ・厚膜形エポキシ樹脂塗装の割れ等(※3)については、塗装前の下地処理が十分でなかったために生じた炭素鋼管と塗膜との剥離によるものと推定された。

② 原子炉補機冷却海水設備配管等の全数について、点検を実施した。
結果、ライニングにき裂が認められた6箇所のポリエチレンライニング管および2箇所の厚膜形エポキシ樹脂塗装管については、再ライニング、ライニング補修、または新しい配管への取替えを行った。

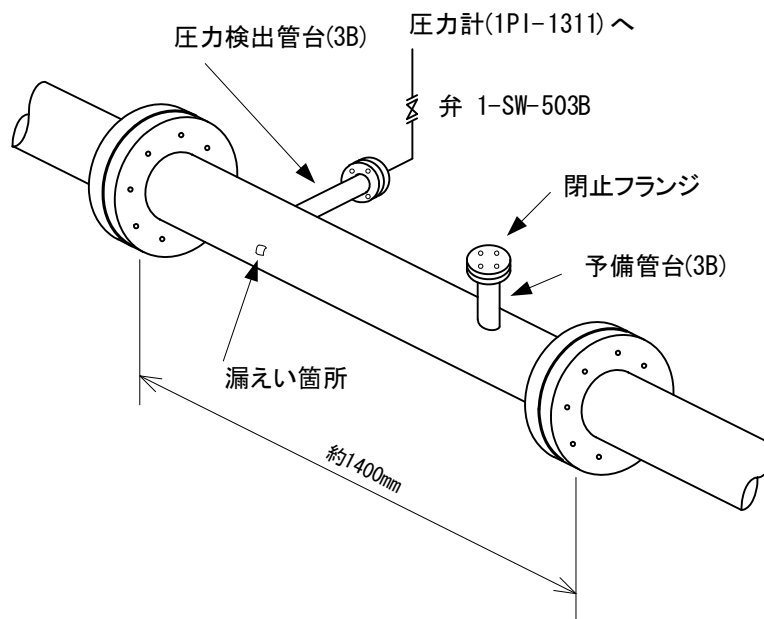
当該配管の漏えい箇所および仕様

当該配管の仕様

- 外 径 : 219.1mm
- 呼び 厚 さ : 8.2mm
- 必要最小厚さ : 3.8mm
- 材 質 : 炭素鋼 (STPT42)
- 配 管 内 面 : ポリエチレンライニング
- 最高使用温度 : 40°C
- 最高使用圧力 : 0.65MPa (6.6kg/cm²)

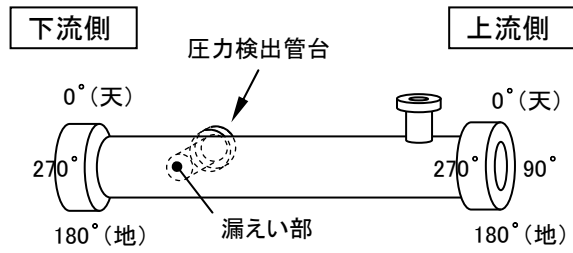
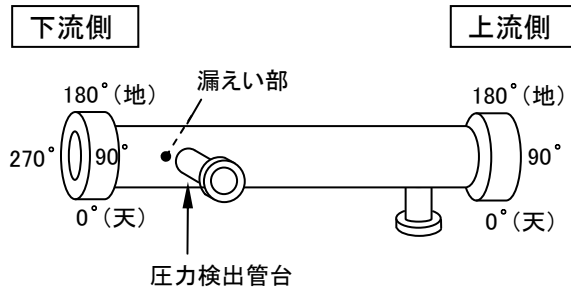
外観観察結果 (配管外面)

・配管外面の外観観察を行った結果、割れや著しい腐食等の異常は認められなかった。

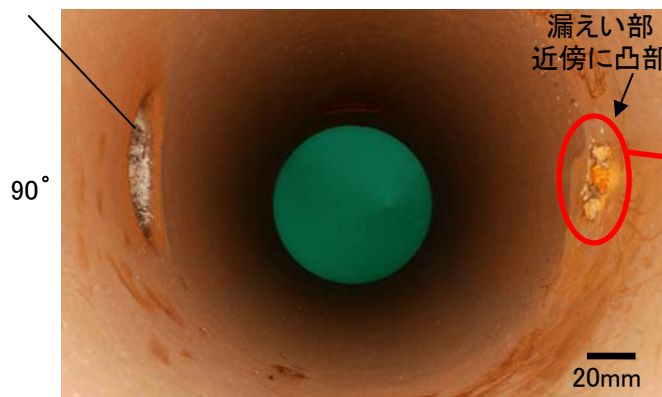
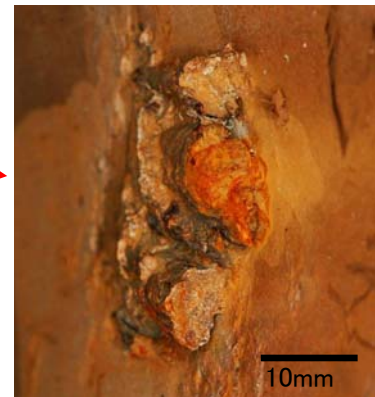
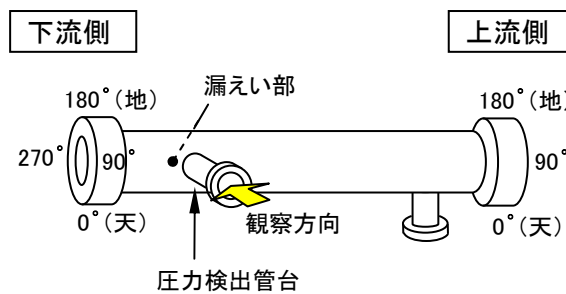
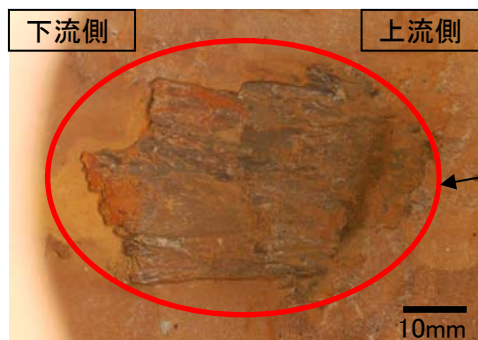
圧力検出管台のほぼ正面に漏えい部近傍の凸部が認められた

- ・配管内面の外観観察を行った結果、漏えい部近傍の配管内面に凸部が1箇所認められ、圧力検出管台のほぼ正面に位置していた。
- ・他の範囲には、割れ、へこみ、膨れ等の異常は認められなかった。

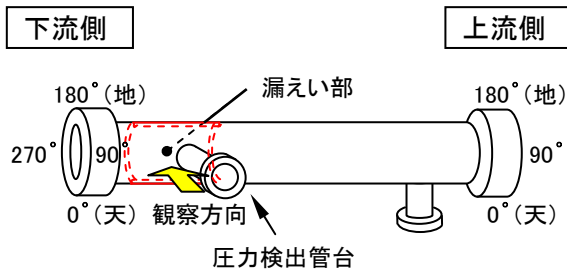
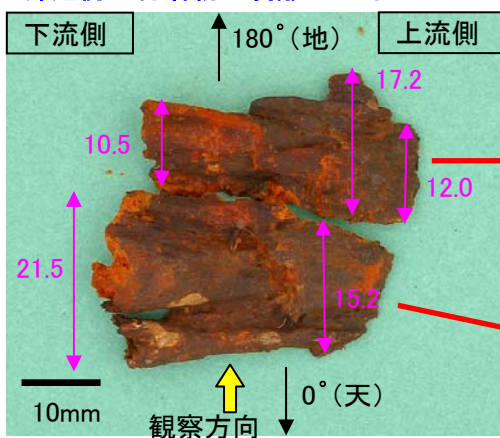
外観観察結果（配管内面 切断後）

漏えい部近傍の配管内面を詳細観察するために当該部近傍を切り出した。
切断作業の振動により、凸部が剥離した。

- ・ 詳細観察するために当該配管を切断したところ、漏えい部近傍の凸部は切断作業の振動により剥離した。水拭き後、凸部が付着していた部分の配管内面の外観観察を行った結果、漏えい部近傍に長さ約 38mm、開口幅約 1mm のき裂が認められた。
- ・ 剥離した付着物の大きさは、周方向約 32mm、軸方向約 37mm、最大厚さ約 7mm であり、厚さは上流側が薄く、下流側ほど厚くなっていた。

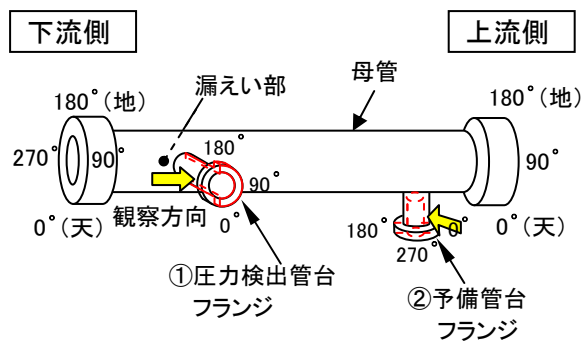
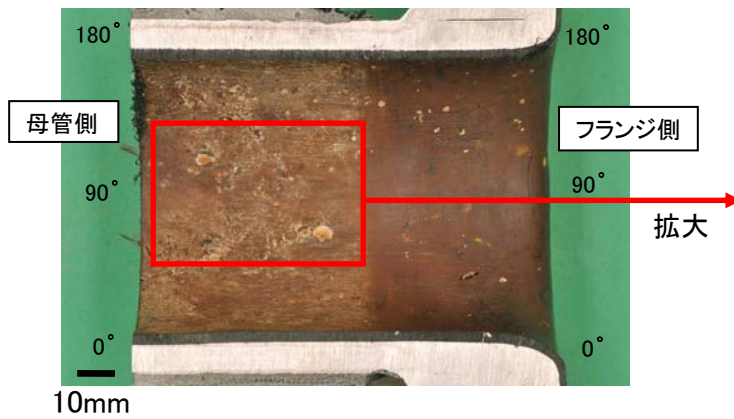
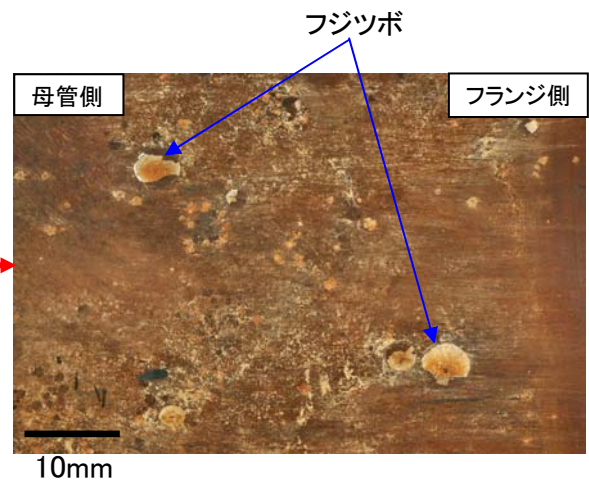
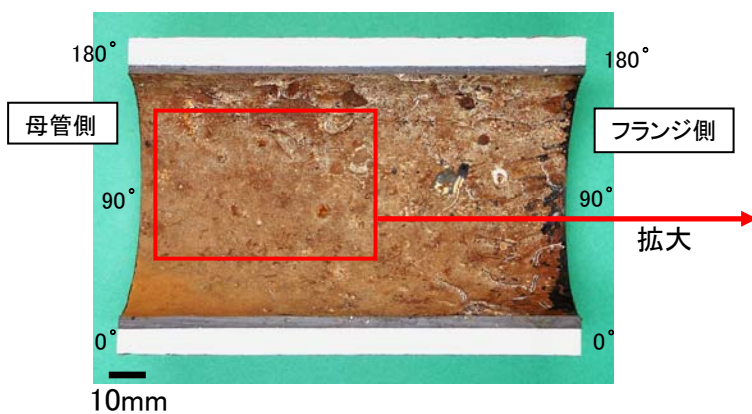
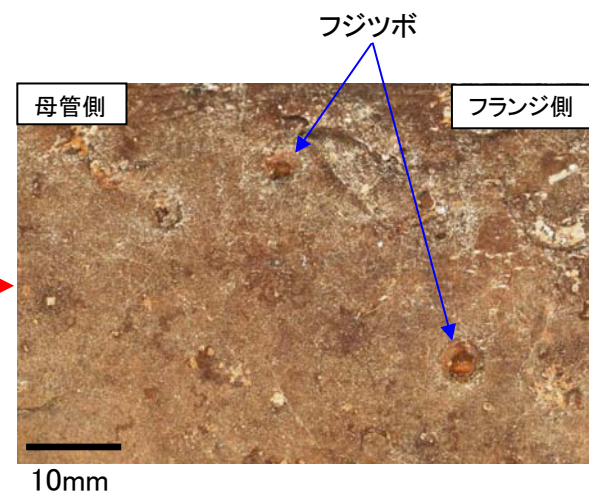
外観観察結果（圧力検出管台、予備管台内面）

- ・ 圧力検出管台、予備管台内面の外観観察を行った結果、フジツボの付着が認められた。
- ・ 割れ、へこみ、膨れ等の異常は認められなかった。

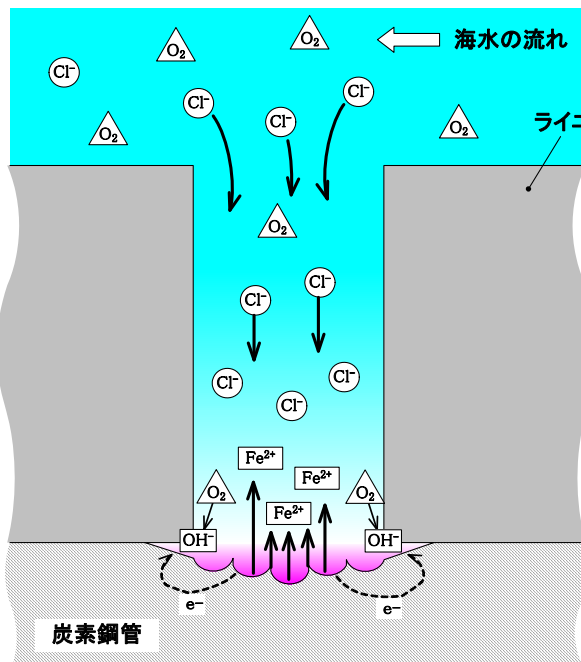
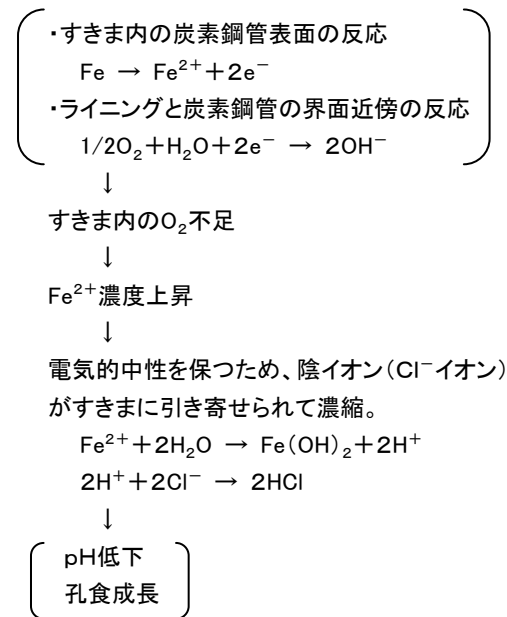
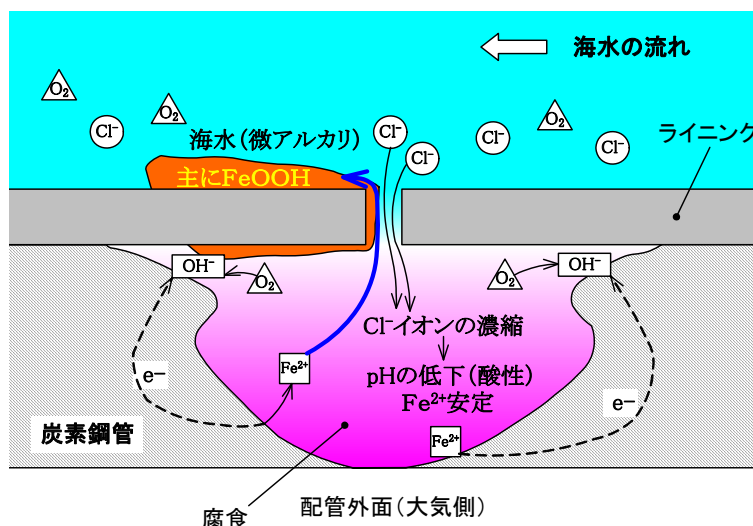
腐食生成物堆積のメカニズム

ライニング間のすきま内で腐食が進行すると、下記反応により、すきま内の酸素が不足し Fe^{2+} 濃度が増加する。このように陽イオン濃度が上昇し、すきま内の電気的バランスがくずれると、電気的中性を保つために、陰イオン (Cl^- イオン) が引き寄せられて塩酸が生じる。このため、すきま内の pH は低下し、腐食の進展が加速する。

炭素鋼管が腐食減肉により漏えい間近の状況では、下記反応により腐食が進行して $\text{Fe}(\text{OH})_2$ が生成する。 $\text{Fe}(\text{OH})_2$ は溶解度が高いため、 Fe^{2+} としてき裂内に存在する。

き裂内部で生成された $\text{Fe}(\text{OH})_2$ は、水中の酸素により酸化され溶解度の低い FeOOH が生成されることにより、き裂開口部に腐食生成物が堆積する。

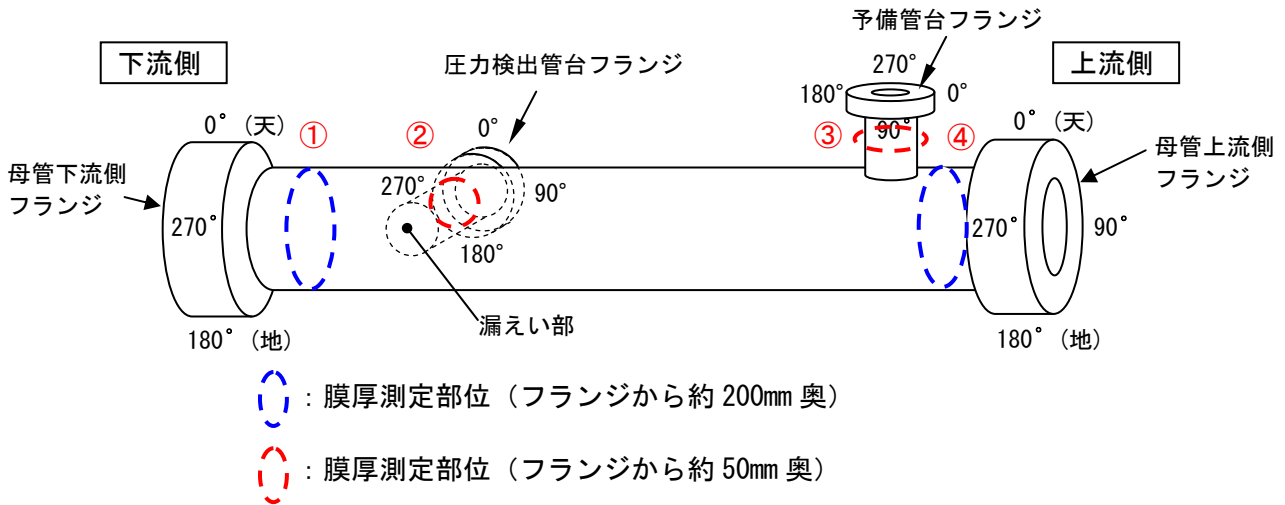
ライニング膜厚測定結果

・ライニングの膜厚測定を行った結果、膜厚は工場製作時の基準値を満足し、問題ないことを確認した。

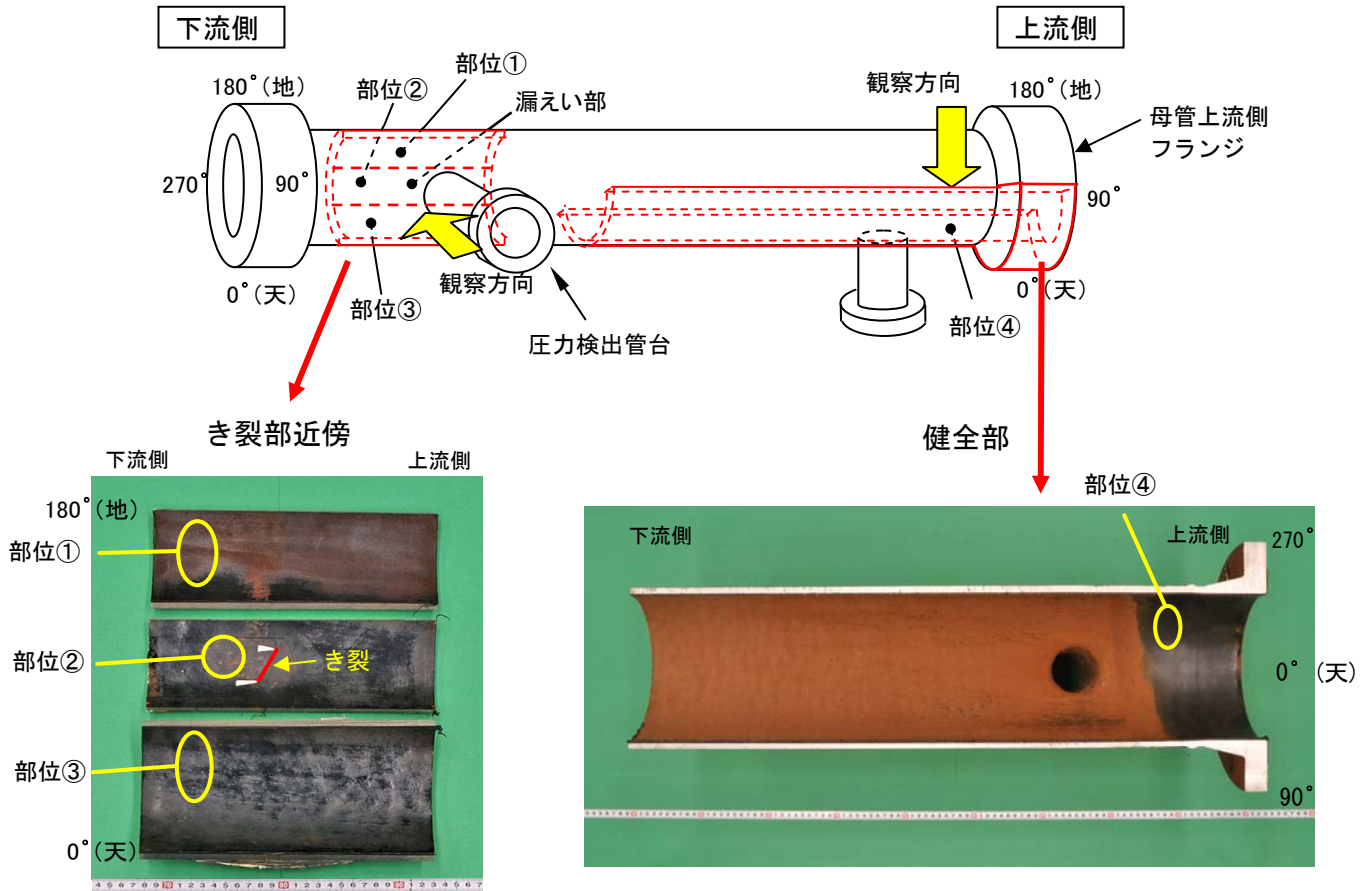
ライニングの機械的特性調査結果 (硬度測定)

・ライニングの硬度を測定した結果、き裂部近傍・健全部ともに約 50 (HDD) とほぼ同等であり、き裂部近傍に特異な硬化は認められなかった。

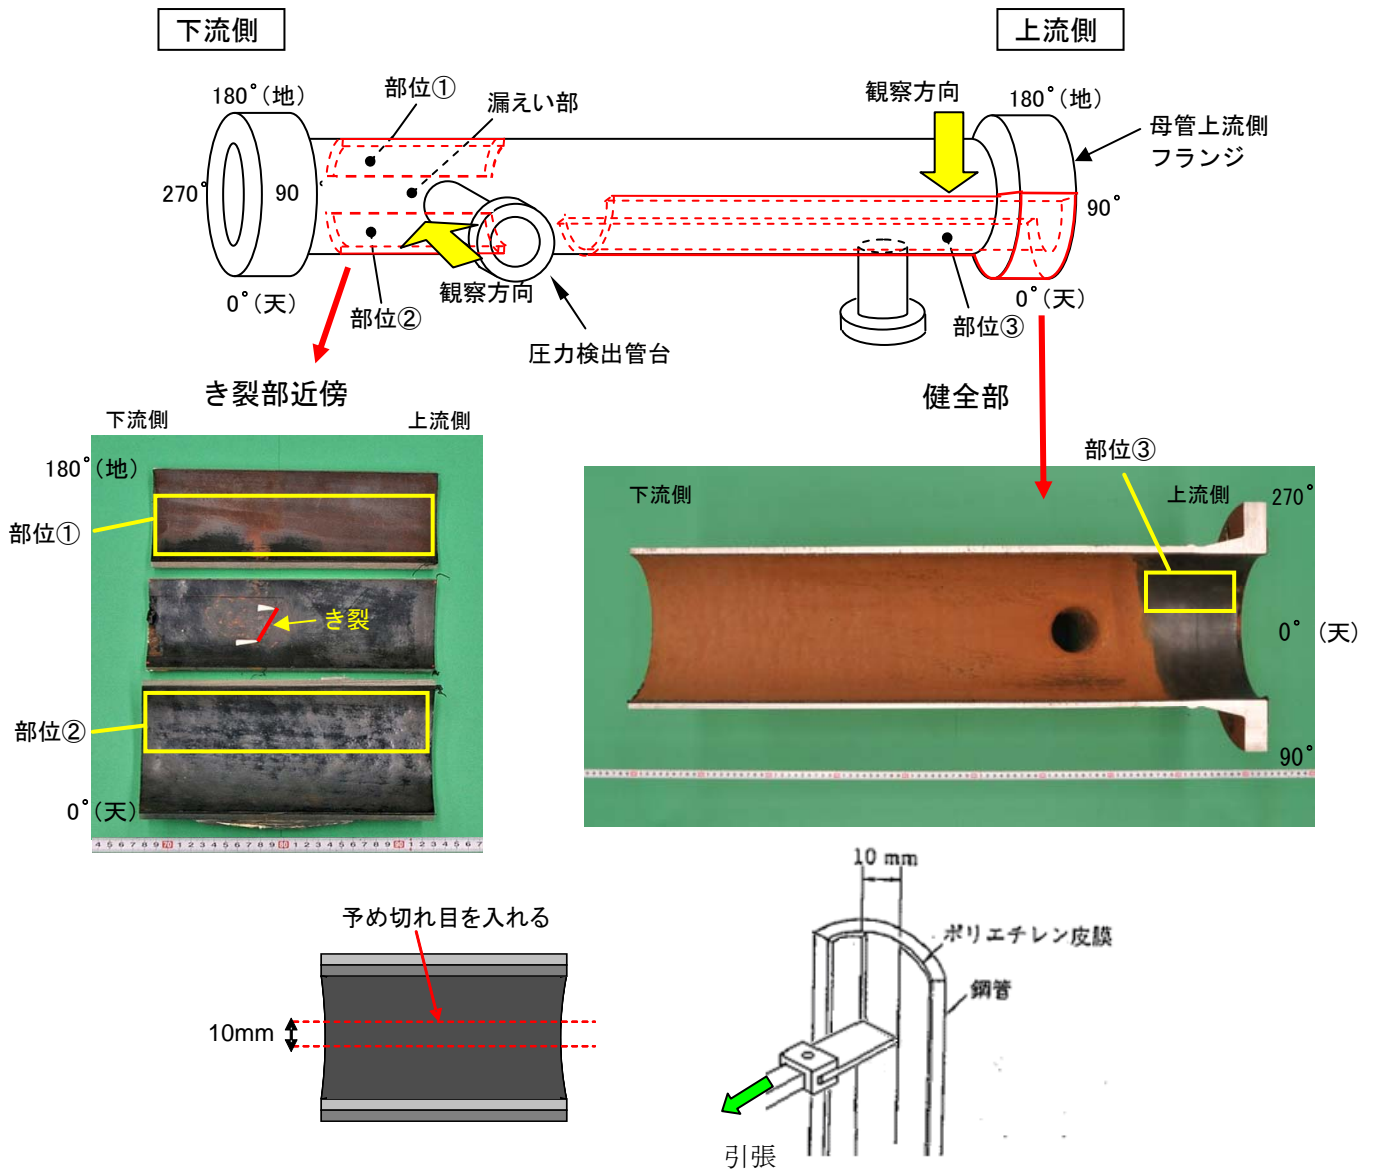
ライニングの機械的特性調査結果 (接着力測定)

・ライニングの接着力を測定した結果、き裂部近傍・健全部ともに接着力は確保されており、き裂部近傍に特異な接着力の低下は認められなかった。

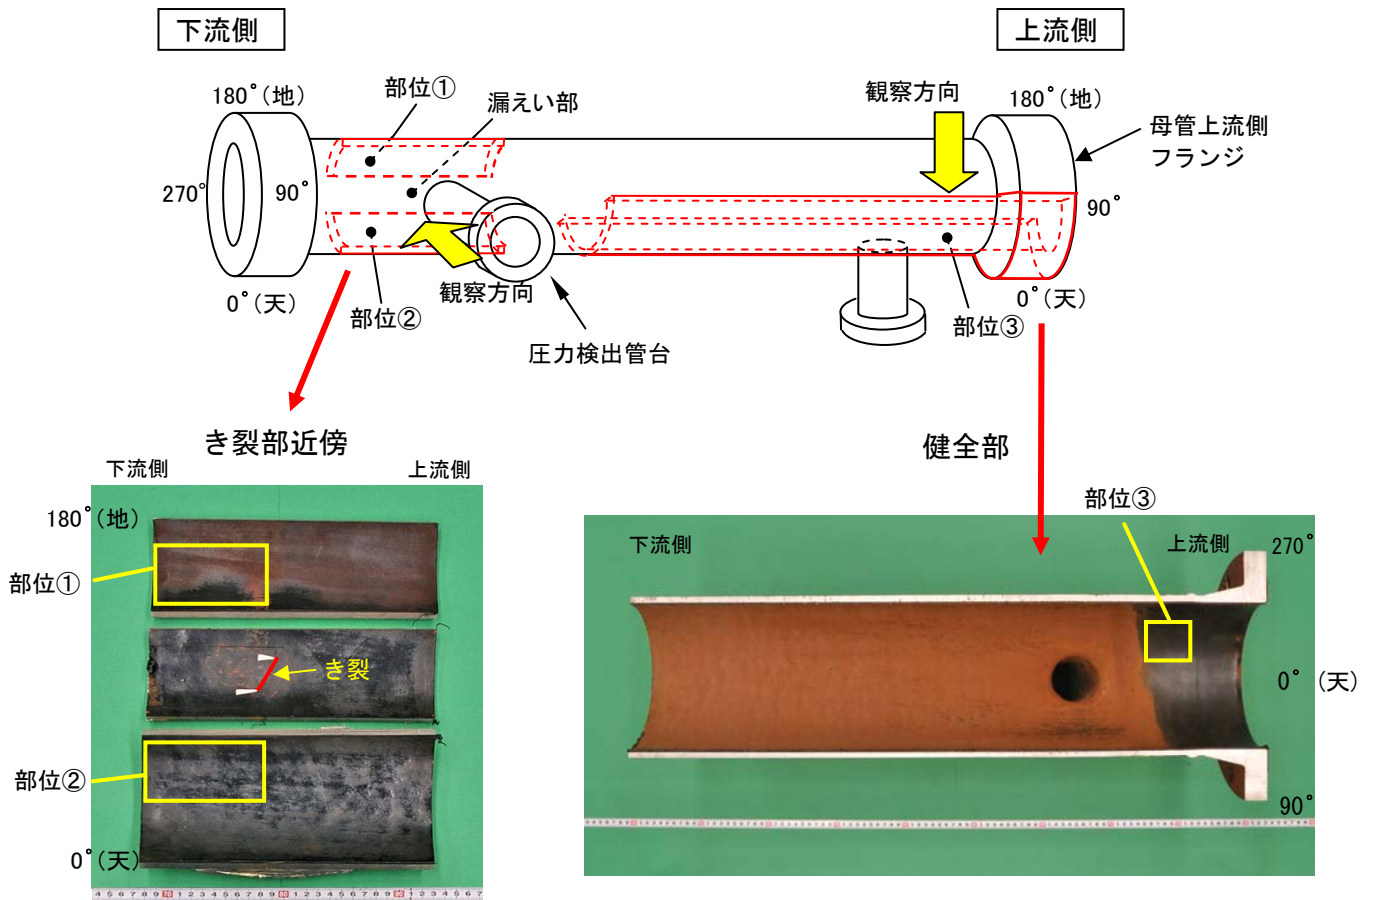
ライニングの機械的特性調査結果 (引張試験)

・ライニングの引張試験を実施した結果、き裂部近傍・健全部ともに、引張強さが約 10 MPa、伸びが 70%前後とほぼ同等であり、き裂部近傍に特異な引張特性の低下は認められなかった。

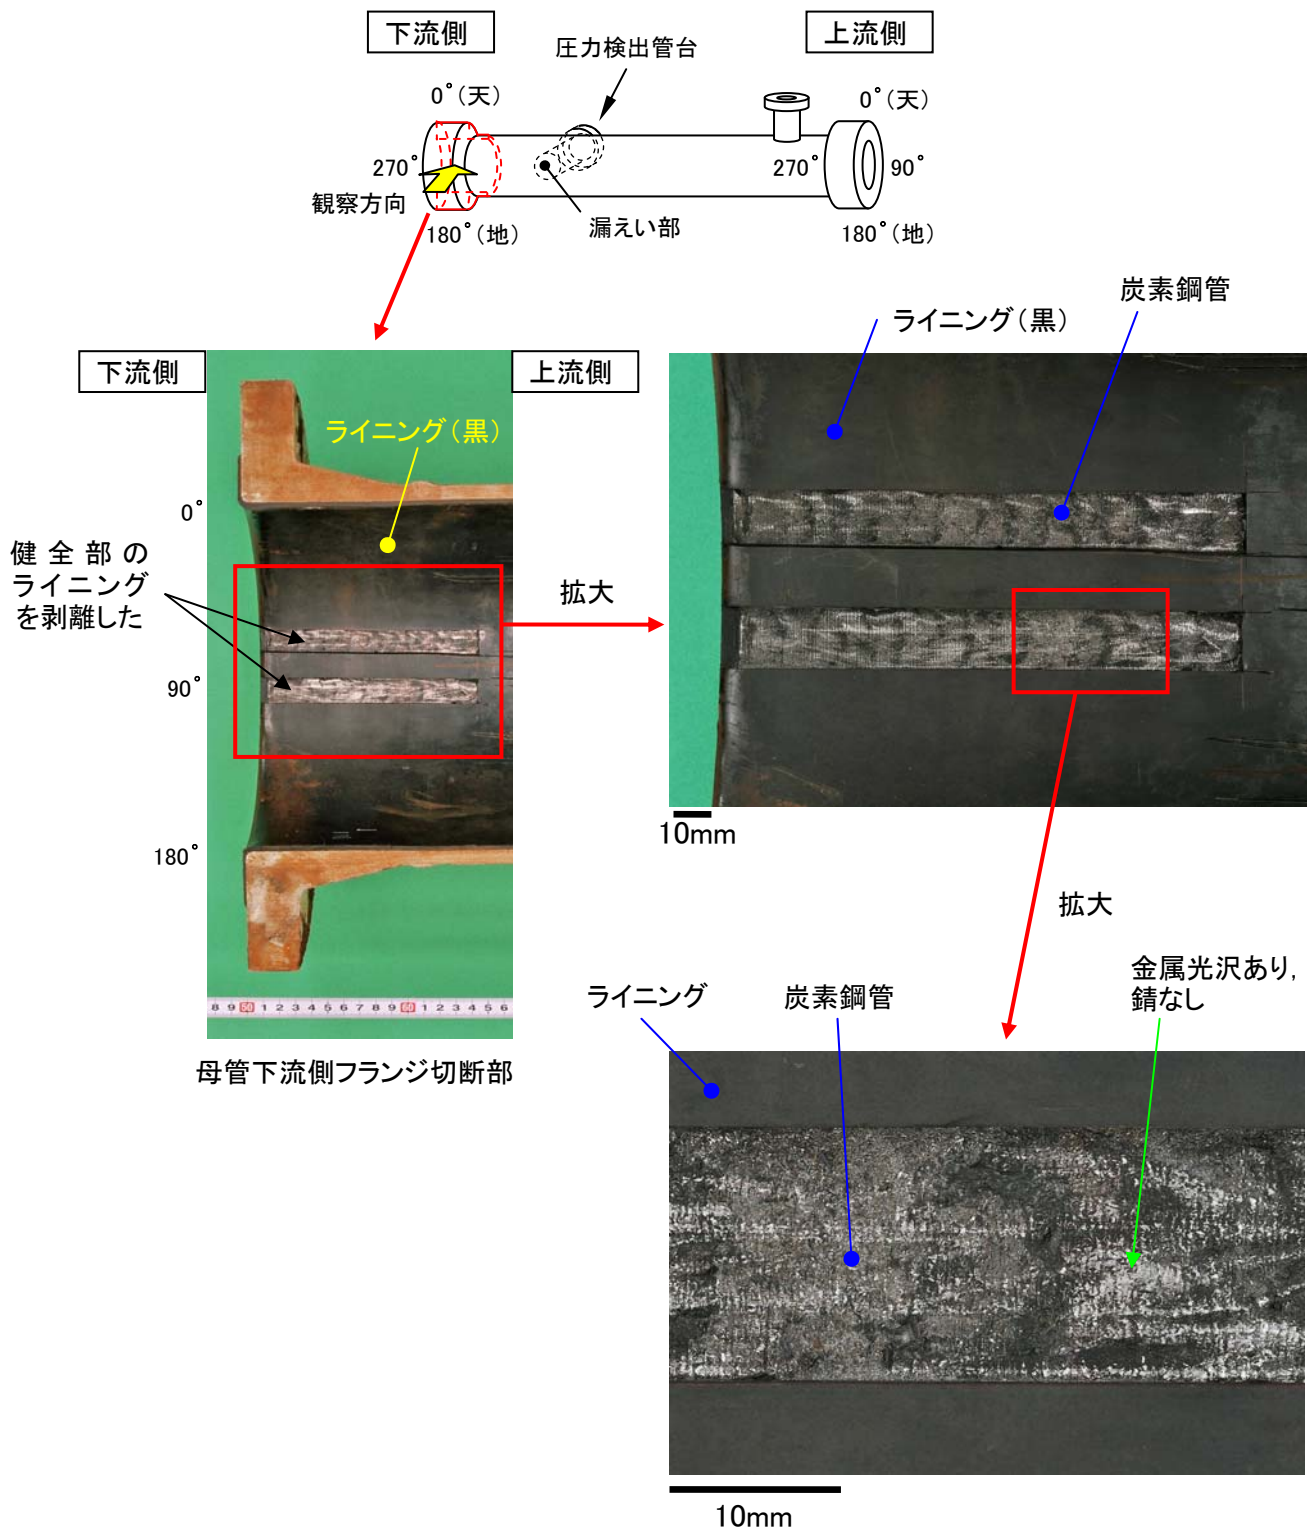
ライニングの海水遮断機能調査結果

・ライニング健全部を剥離して炭素鋼管表面を観察した結果、金属光沢が残っており、錆の発生が認められないことから、ライニングは良好な海水遮断機能を有していることを確認した。

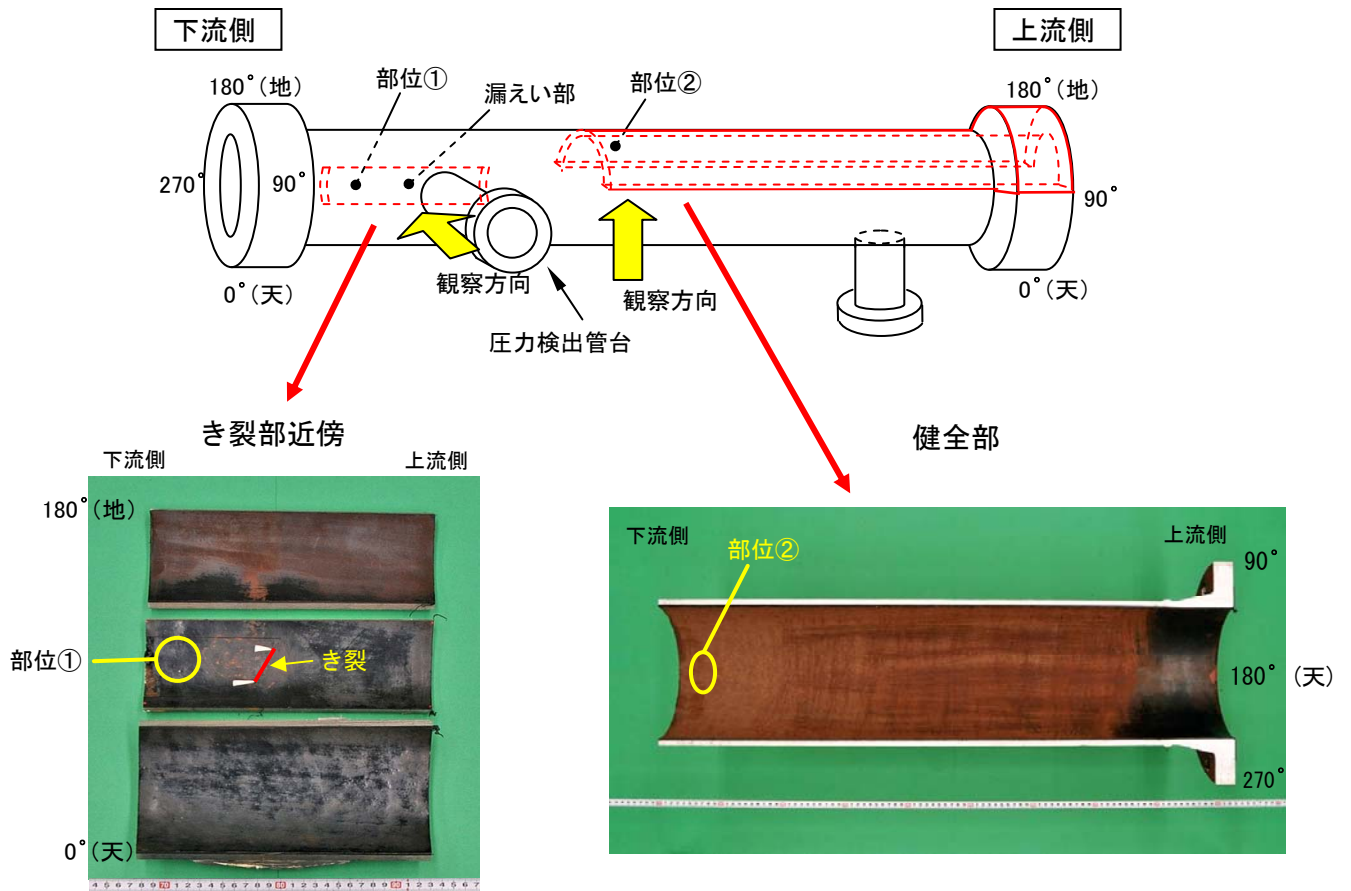
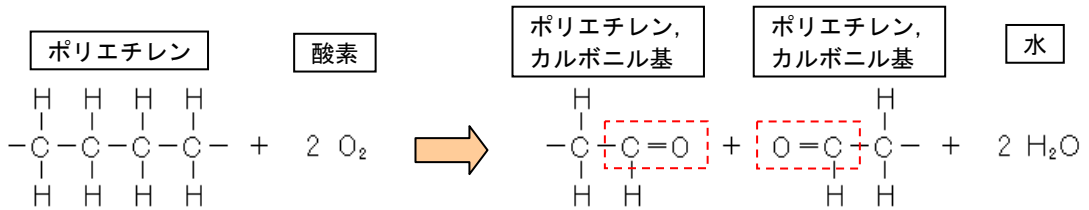
ライニングの赤外分光分析結果

・ライニングの赤外分光分析を実施した結果、き裂近傍・健全部ともに、ポリエチレン樹脂と同定され、高分子材料が酸化して生成されるカルボニル基 (C=O) が僅かに認められたが、機械的特性調査の結果、き裂部近傍と健全部で有意な違いは認められないこと、き裂部近傍の断面EDS分析結果より、ライニング中に塩素やナトリウムは認められていないことから、き裂発生およびライニングの海水遮断機能への影響はないと考えられる。

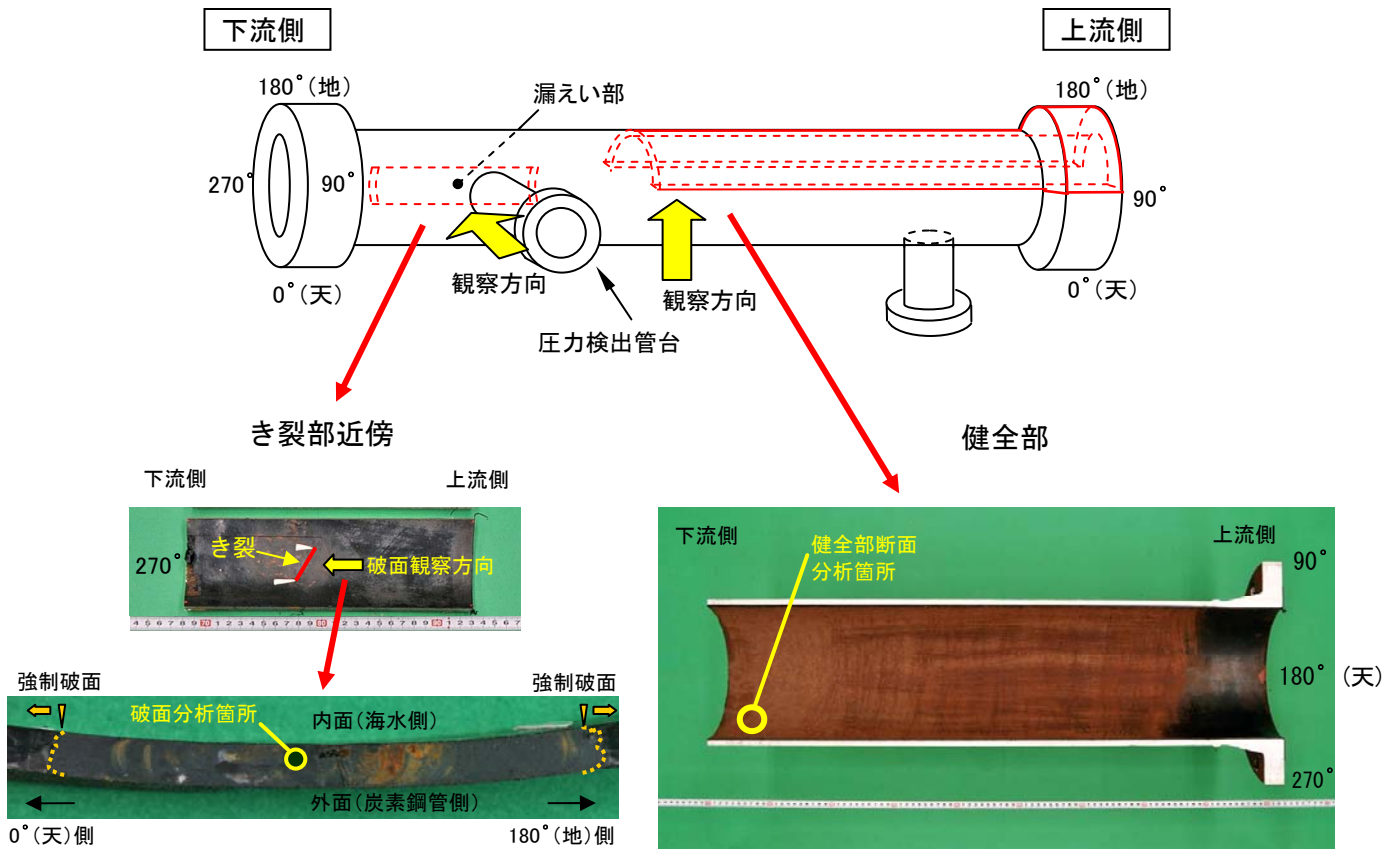
ライニング断面の分子量測定結果

断面GPC*⁷（ゲル浸透クロマトグラフ）分析にて分子量を測定した結果、ライニング破面と健全部断面の分子量はほぼ同等であり、疲労破壊が起こった場合に現れる分子量の低下は認められなかった。

以上より、疲労破壊は生じていないことを確認した。

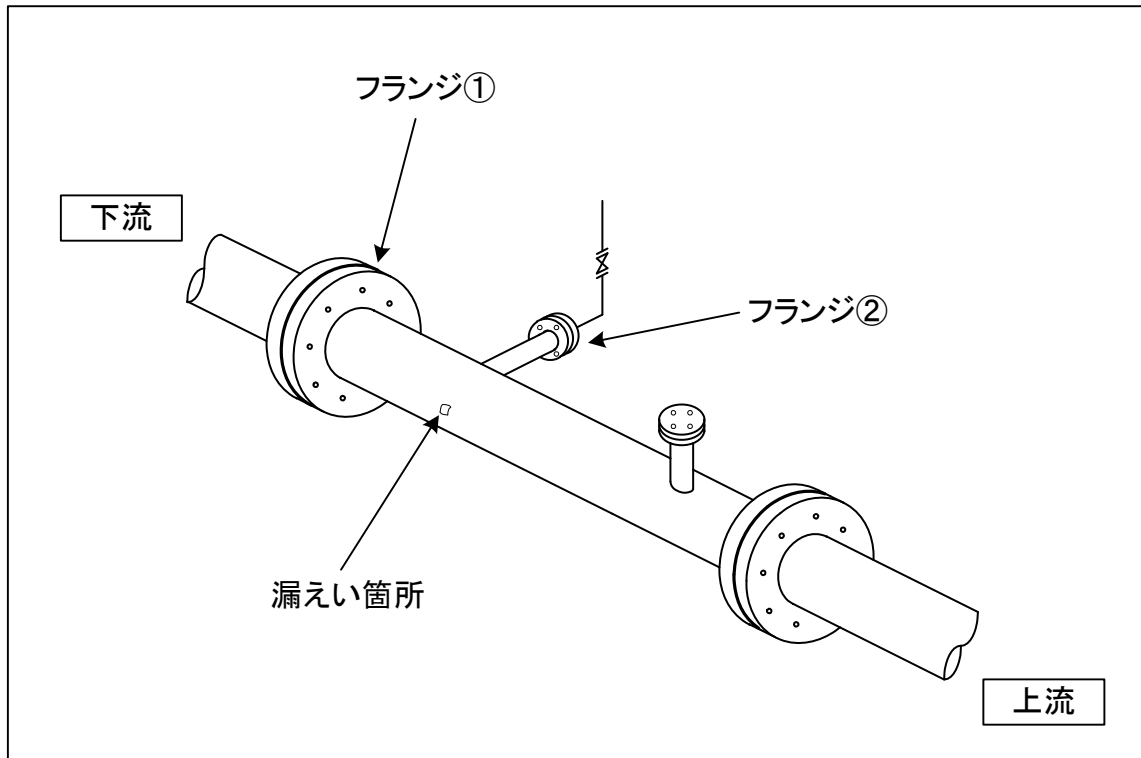
保守履歴調査結果

定検回	実施時期	フランジ①	フランジ②
第 6 回	昭和 5 9 年	内面点検	—
第 9 回	昭和 6 3 年	内面点検	—
第 1 0 回	平成元年	—	内面点検
第 1 2 回	平成 3 年	内面点検	—
第 1 5 回	平成 7 年	内面点検	—
第 1 7 回	平成 1 0 年	—	内面点検

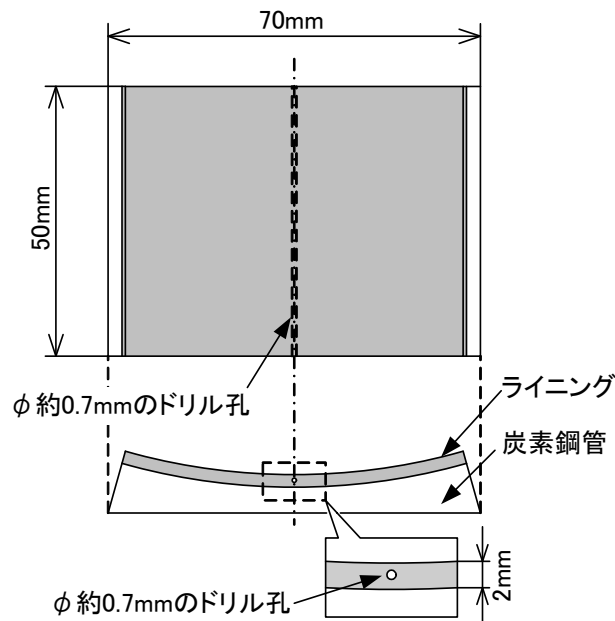
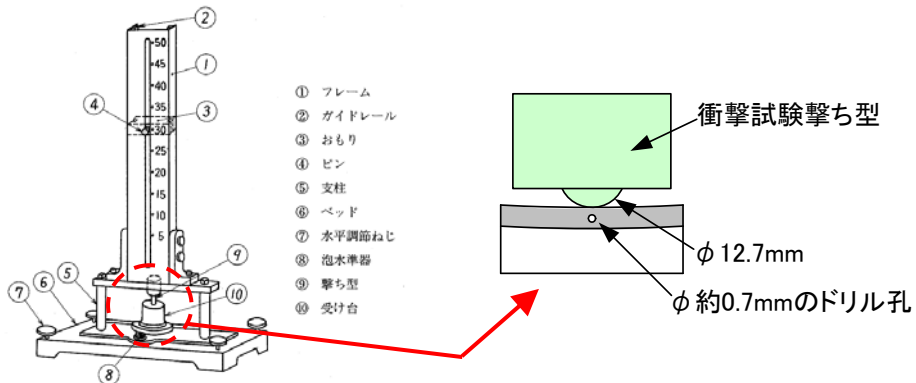
詳細調査で確認された初期き裂の発生要因を特定するため、当該配管から採取したライニングの衝撃試験を行った結果、気泡を内在するライニングについては、衝撃荷重が加わった場合、き裂が発生する可能性があることを確認した。

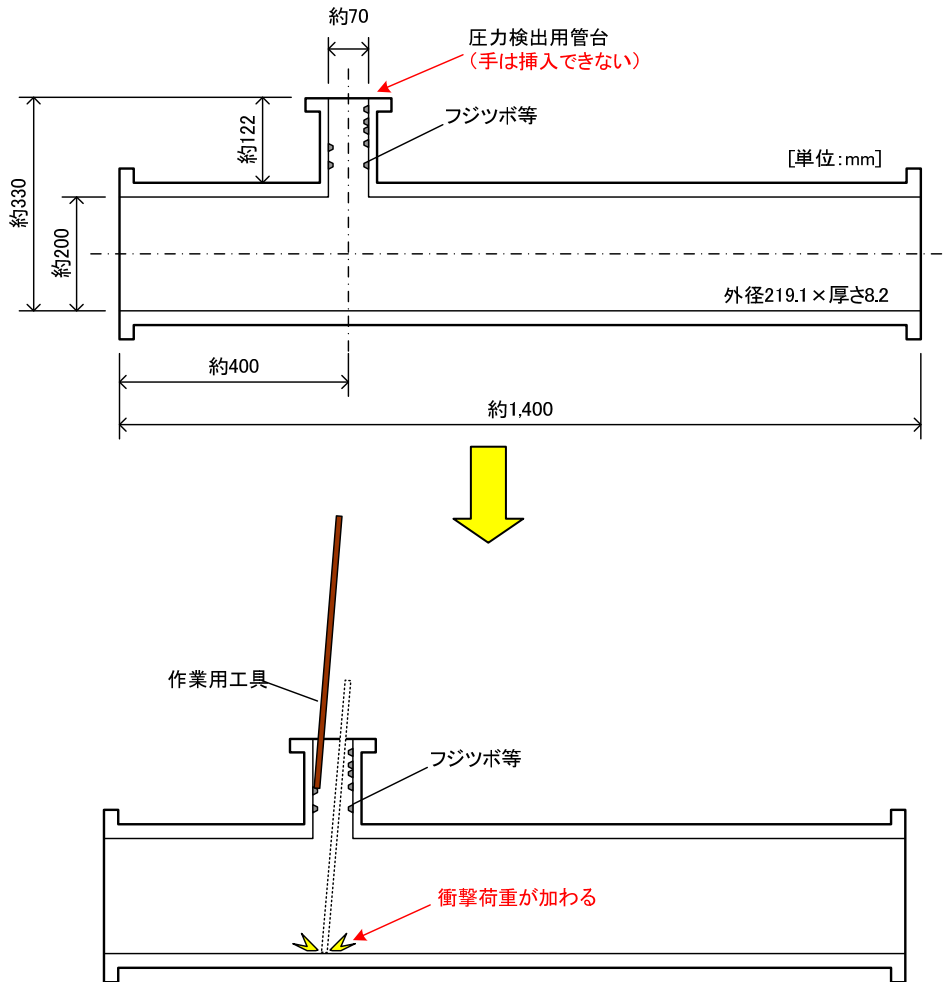
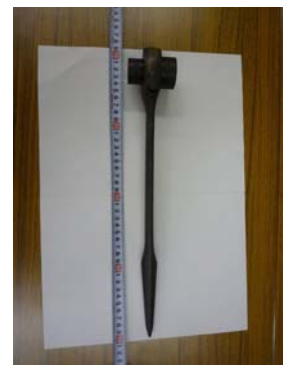
作業用工具の調査結果

圧力検出管台フランジ面から母管き裂部までは約 330mm あることから、工具の長さが 400mm 程度あれば、き裂部に接触する可能性がある。
上の工具の例では、ラチェットレンチやハンマーが該当する。

- ・ 内部清掃作業時に作業用工具を使用した場合、作業用工具の衝撃荷重が加わった可能性は否定できない。

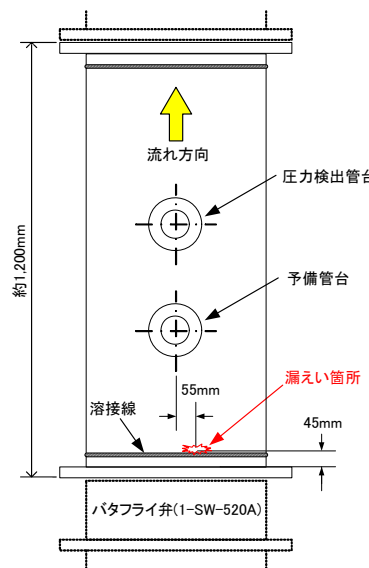
当該配管の漏えい箇所および仕様

- 外 径 : 508.0mm
- 呼 び 厚 さ : 12.7mm
- 必要最小厚さ : 3.8mm
- 材 質 : 炭素鋼 (STPY41)
- 配 管 内 面 : ゴムライニング
- 最高使用温度 : 40°C
- 最高使用圧力 : 0.65MPa (6.6kg/cm²)

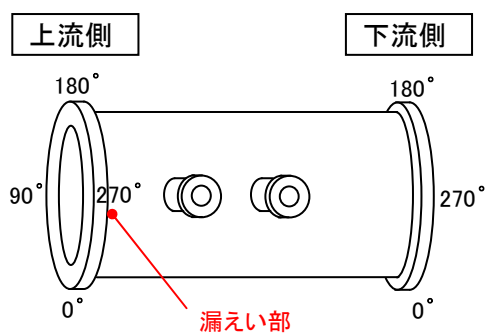
外観観察結果（配管外面）

- ・ 配管外面の外観観察を行った結果、割れや著しい腐食等の異常は認められなかった。
- ・ 漏えい部近傍の配管の塗料を取り除いた結果、上流側 270° 付近に直径 2~3mm の漏えい孔が認められた。

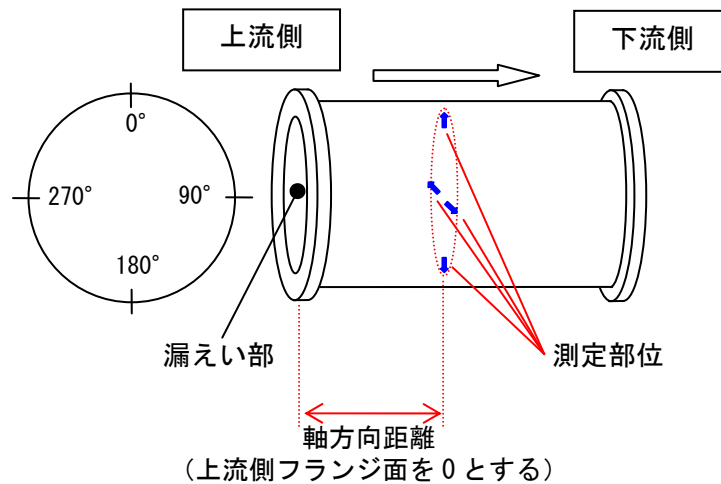
ライニング膜厚測定結果

・ライニングの膜厚測定を行った結果、膜厚は工場製作時の基準値と比較して、膜厚の著しい減少は認められなかった。

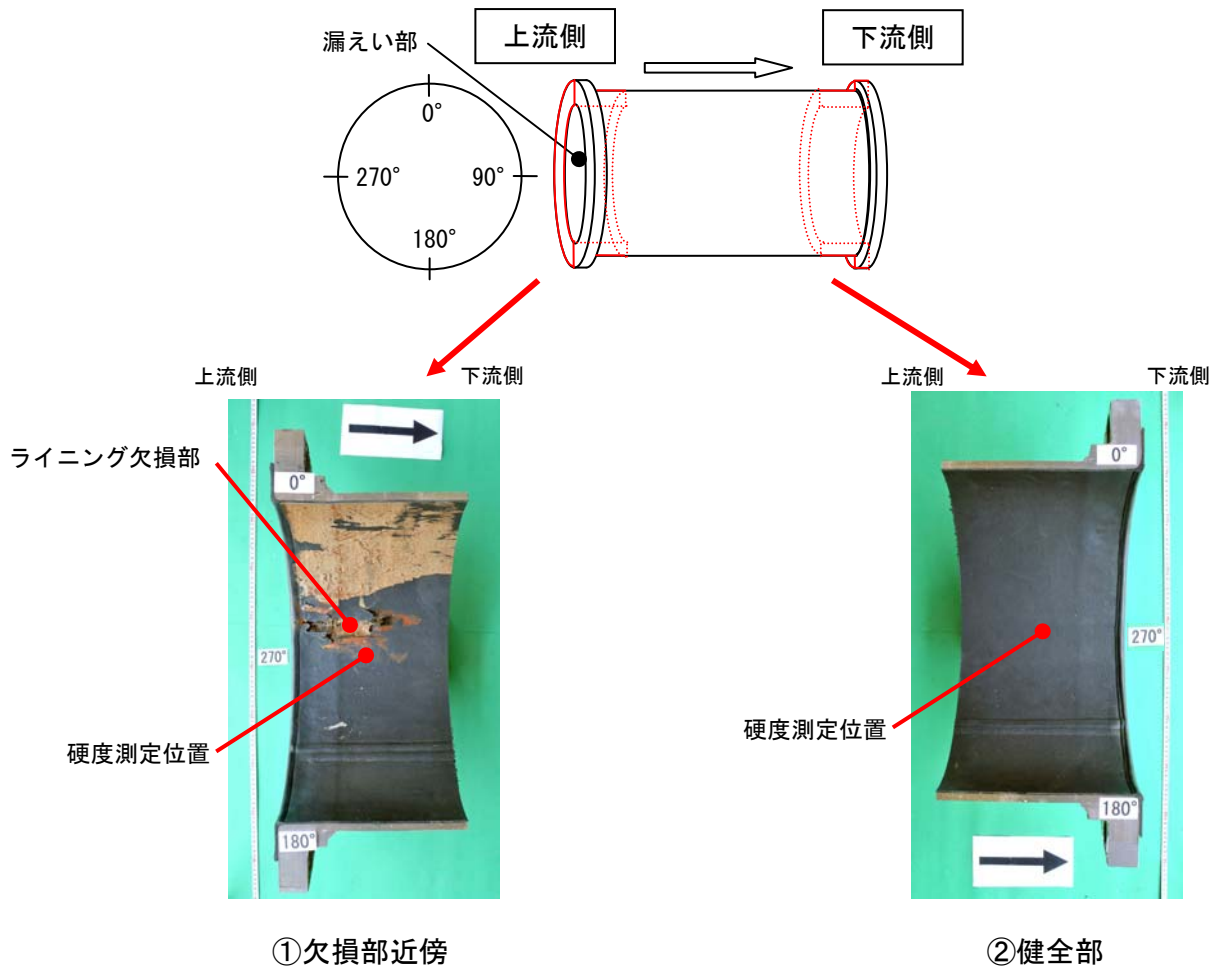
ライニングの機械的特性調査結果 (硬度測定)

測定部位	測定値
①欠損部近傍	75
②健全部	78

・ライニングの硬度を測定した結果、欠損部近傍・健全部ともに、ほぼ同等であり、欠損部近傍に特異な硬化は認められなかった。

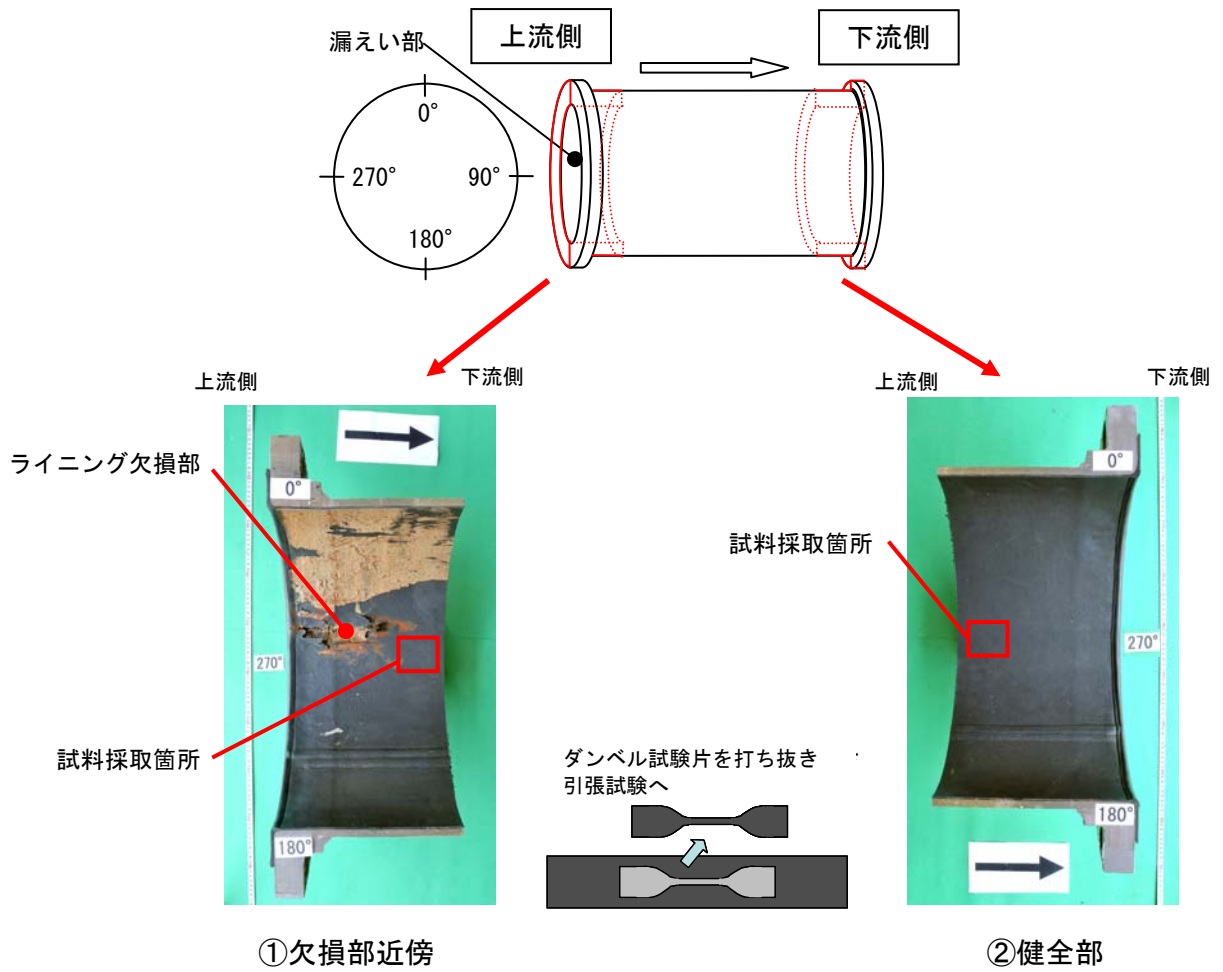
ライニングの機械的特性調査結果 (引張試験)

・ライニングの引張試験を実施した結果、欠損部近傍・健全部ともに、引張強さが約 7.5 MPa、伸びが 250%前後とほぼ同等であり、欠損部近傍に特異な引張特性の低下は認められなかった。
