伊方発電所1号機 原子炉補機冷却海水設備配管からの漏えいについて

伊方発電所第1号機 非常用ディーゼル発電機冷却用海水配管および
原子炉補機冷却用海水配管からの漏えいに係る報告書の提出について

伊方発電所第1号機
非常用ディーゼル発電機冷却用海水配管および
原子炉補機冷却用海水配管からの漏えいについて

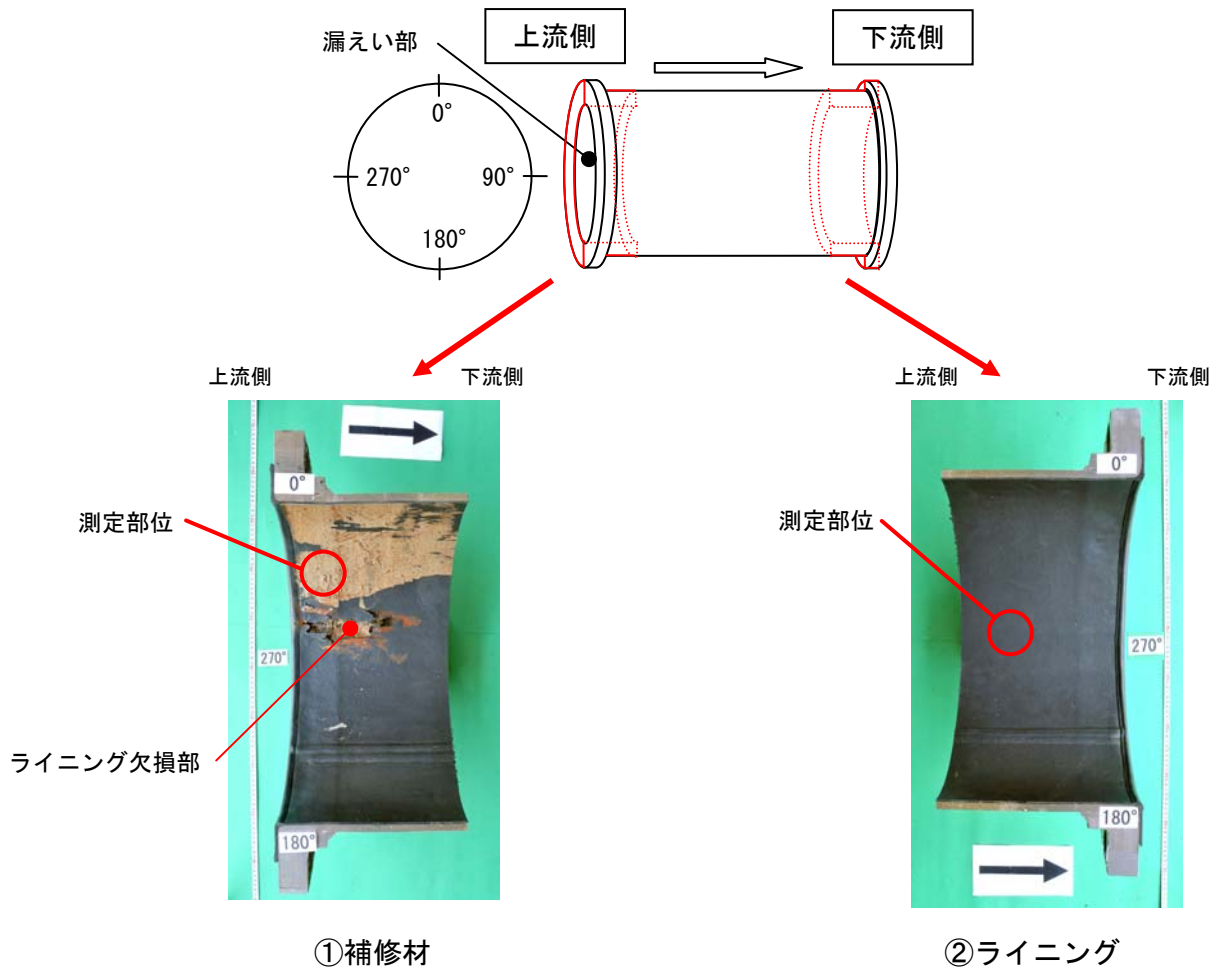
ライニングの赤外分光分析結果

測定部位	同定成分
①補修材	エポキシ系樹脂
②ライニング	クロロプレンゴム

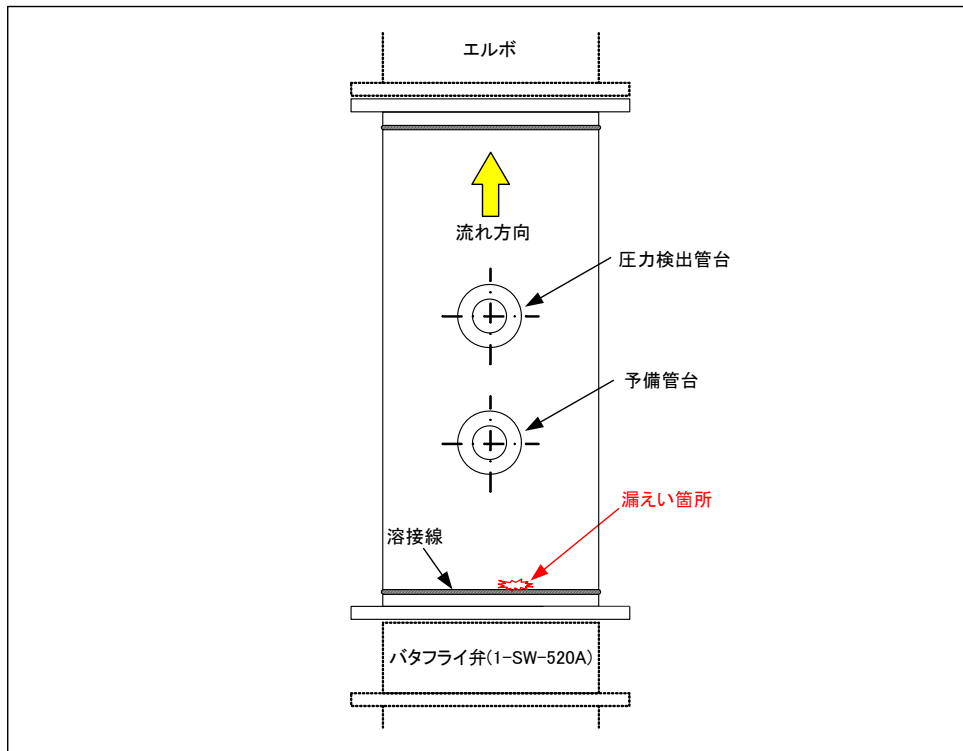
保守履歴調査結果

保守管理	保守不良	・保守履歴調査	・保守履歴を調査した結果、第 1 回定期検査時 (昭和 53 年) にライニングの補修を行っていたが、具体的な補修理由、範囲等の記録は残されていなかった。また、取替えは行っていない。 ・ライニングの健全性調査の結果から、周方向に約半周、長手方向に約 60cm 以上にわたって、ライニングの上から、エポキシ樹脂を塗り重ね、補修が実施されていたと推定された。 ・点検実績を確認した結果、直近の点検結果 (第 2 回定検) では異常は認められていないことを確認した。 ・なお、第 2 回定期検査以前は、上流のバタフライ弁を比較的短い周期で点検しており、これに伴い当該配管についても同じ頻度で点検が実施されていた。 ・キャビテーションのような、特別な損傷モードが考えられる部位を抽出し、それに着目した点検頻度の設定がなされていなかった。	△	2-14

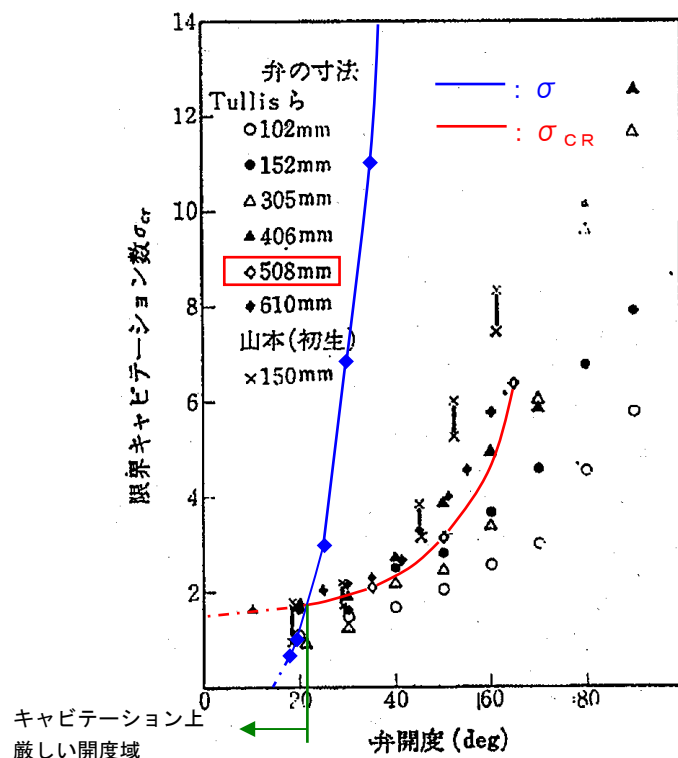
図1: キャビテーション係数 σ と限界キャビテーション係数 σ_{CR} の比較^[1]
 (出典) [1]キャビテーション (増補版), 槇書店, 加藤洋治

弁開度 (度)	キャビテーション係数 σ
18	0.94
20	1.19
25	3.29

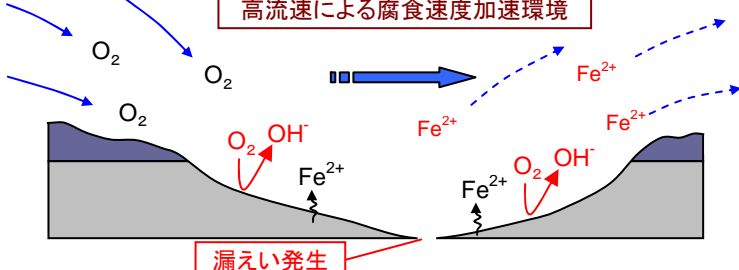
<p>ゴムライニングに局所的な減肉および剥離が生じ、炭素鋼管が海水に暴露されたことにより腐食が進行。</p>
腐食による漏えい

<p>腐食の進行により炭素鋼管の貫通に至った。なお、当該部はバタフライ弁下流に位置し、局所流速が速い箇所であるため腐食速度が加速される環境である。</p>

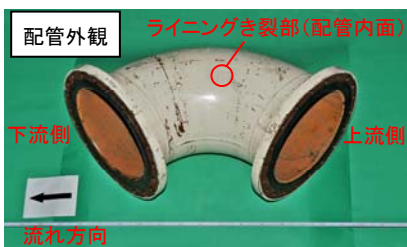
・き裂部は上流側フランジから約 450mm の横腹

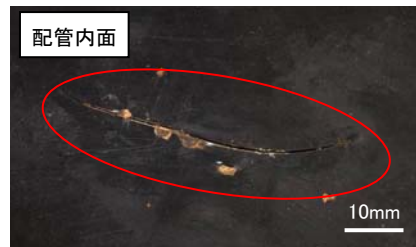
・錆こぶなし
 ・き裂は周方向に約 50mm
 ・き裂部に外力が加わった跡なし

- ・ 広範囲にライニングの剥離が認められた。
- ・ ライニングのき裂は内在していた気泡を起点に進展していた。
- ・ ライニングき裂部に外力が加わったような跡は認められなかった。
- ・ 炭素鋼管内面には広範囲に全面腐食が認められたが、減肉はほとんど認められなかった。

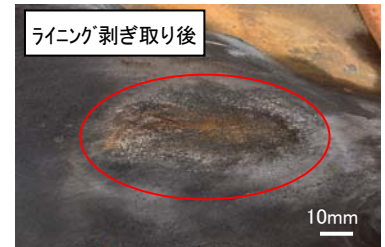
・ライニングは広範囲に剥離
 ・炭素鋼管内面に全面腐食(ほとんど減肉なし)
 ・炭素鋼管内面に割れ等の異常はなし

- ・ 水蒸気透過等の影響により接着力が徐々に低下することと、製作時から発生している引張残留応力によりライニングが剥離した。
- ・ 残留応力や内圧等による応力が気泡に力集中するため、剥離したライニング内部にき裂が発生し、そのき裂の進展により、最終的に貫通き裂となり、海水が浸入した。
- ・ ライニング下部は海水の入れ替わりが殆どない止水状態であるため、海水浸入初期に炭素鋼表面が全面に渡り僅かに腐食して、浸入海水中の溶存酸素が消費された後は腐食は進行しなかったと推定される。

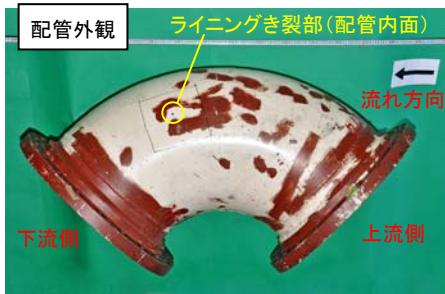
・き裂部は下流側フランジから約 435mm の横腹

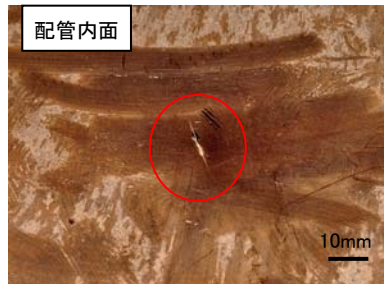
・錆こぶなし
 ・き裂は軸方向に約 10mm
 ・き裂部に外力が加わった跡なし

- ・ ライニングき裂部直下に局所的な剥離が認められた。
- ・ ライニングのき裂は内在していた気泡を起点に進展していた。
- ・ ライニングき裂部に外力が加わったような跡は認められなかった。
- ・ 炭素鋼管内面には僅かな全面腐食が認められたが、減肉はほとんど認められなかった。

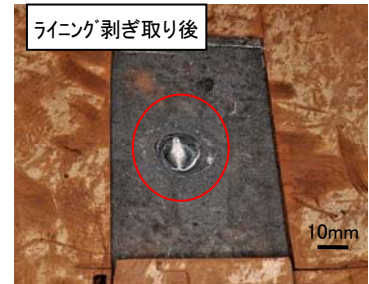
・ライニングは局部的に剥離
 ・炭素鋼管内面に全面腐食(ほとんど減肉なし)
 ・炭素鋼管内面に割れ等の異常はなし

- ・ 水蒸気透過等の影響により接着力が徐々に低下することと、製作時から発生している引張残留応力によりライニングが局部的に剥離した。
- ・ 主に残留応力が気泡に応力集中するため、剥離したライニング内部にき裂が発生し、そのき裂の進展により、最終的に貫通き裂となり、海水が浸入した。
- ・ ライニング下部は海水の入れ替わりが殆どない止水状態であるため、海水の浸入初期に炭素鋼管表面が全面に渡り僅かに腐食して、浸入海水中の溶存酸素が消費された後は腐食は進行しなかったと推定される。

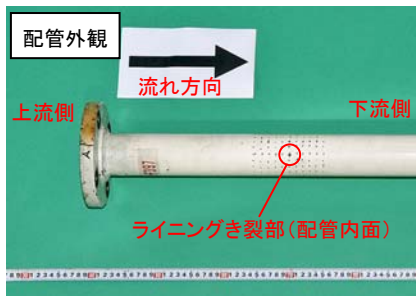
・き裂部は上流側フランジから約 300mm

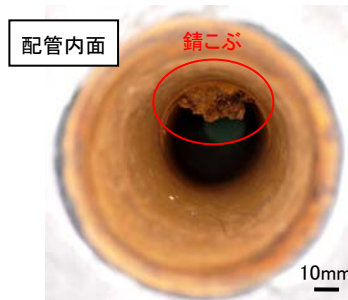
- ・錆こぶあり
- ・錆こぶ直下に約 25mm のき裂あり

- ・ライニングはほぼ全域剥離しており、錆こぶが 2 箇所認められた。錆こぶ直下のライニングには 2 箇所ともき裂が認められた。
- ・ライニングのき裂は内在していた気泡を起点に進展していた。
- ・滞溜部になるため、配管内面にフジツボの付着が認められた。また、錆こぶが強固に付着していたため、ライニングき裂部に外力が加わったような跡の確認はできなかった。
- ・錆こぶ直下の炭素鋼管内面に孔食が認められたが、その他の範囲については全面腐食であった。

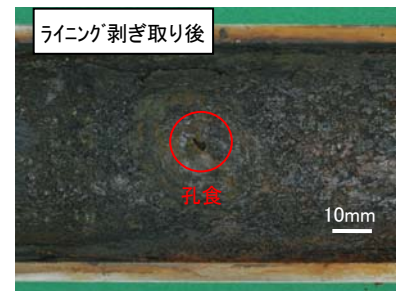
- ・ライニングは広範囲に剥離
- ・炭素鋼管内面に全面腐食および孔食
- ・炭素鋼管内面に割れ等の異常はなし

- ・水蒸気透過等の影響により接着力が徐々に低下することと、製作時から発生している引張残留応力によりライニングが剥離した。
- ・残留応力と内圧等による応力が気泡に応力集中するため、剥離したライニング内部にき裂が発生し、そのき裂の進展により、最終的に貫通き裂となり、海水が浸入した。
- ・き裂部周辺のライニングが完全に剥離したため、き裂から剥離した領域に海水が浸入し全面腐食が発生した。同時にき裂部直下では、海水の入れ替わりが可能な状況であったため、き裂部直下の炭素鋼管では僅かな局部腐食が起こったと推定される。

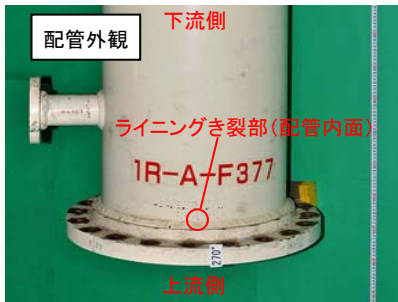
・き裂部は上流側フランジから約 20mm

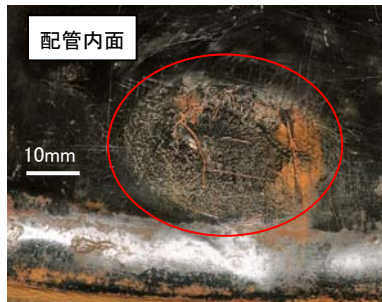
・錆こぶなし
 ・右側のき裂は軸方向に約 25mm
 ・左側のき裂は軸方向に約 20mm
 ・き裂部周辺に比較的大きな外力が加わった跡あり

- ・ ライニングき裂部直下に局所的な剥離が認められた。
- ・ ライニングき裂の起点部近傍に、気泡は認められなかった。
- ・ ライニングき裂部周辺に比較的大きな外力が加わったような跡が認められた。
- ・ 炭素鋼管内面には僅かな全面腐食が認められたが、減肉はほとんど認められなかった。

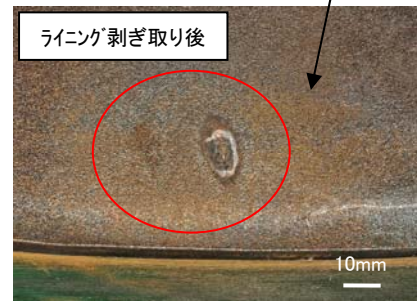
ライニングを強制的に剥離した後に発生した錆

・ライニングは局部的に剥離
 ・炭素鋼管内面に全面腐食(ほとんど減肉なし)
 ・炭素鋼管内面に割れ等の異常はなし

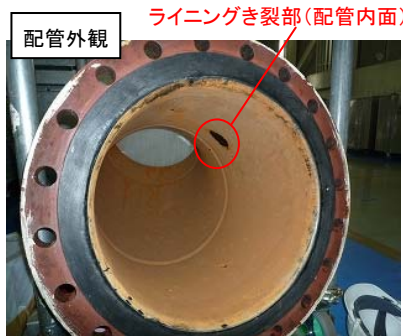
・き裂部はフランジから約 340mm の横腹

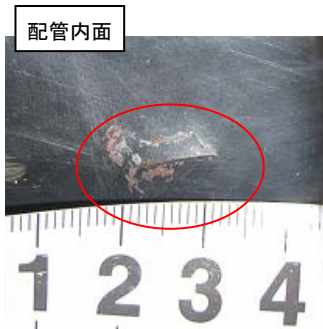
- ・錆こぶなし
- ・き裂は周方向に約 12mm
- ・き裂部に外力が加わった跡なし

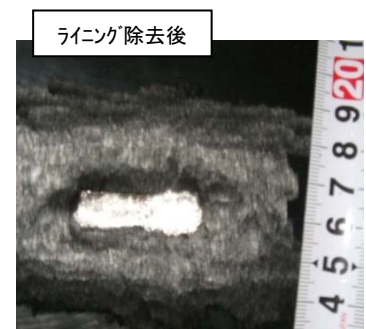
- ・ライニングは局部的に剥離
- ・炭素鋼管内面にほとんど減肉なし (腐食はほとんど発生していない)
- ・炭素鋼管内面に割れ等の異常はなし

- ・ライニングの剥離状況、腐食生成物の付着状況から、事象② (原子炉補機冷却水冷却器 1 B 冷却用海水戻り配管の事象) と同様のメカニズムで損傷に至ったものと推定される。

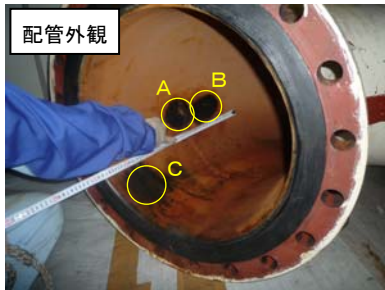
A・き裂部はフランジから約 360mm の背側
 B・き裂部はフランジから約 480mm の背側
 C・き裂部はフランジから約 85mm の背側

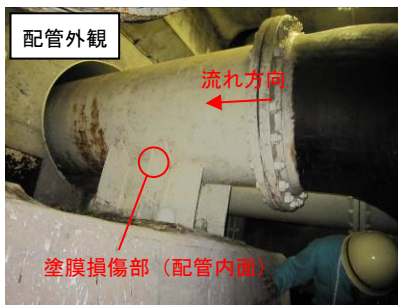
・損傷部は上流側フランジから約700mm

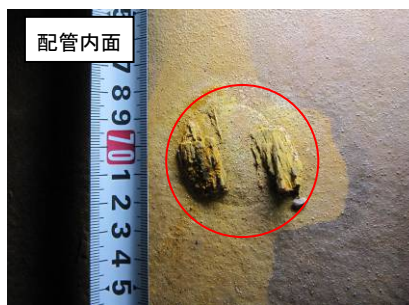
・錆こぶあり
 ・錆こぶ直下の塗膜に直径約35mmの円形状の膨れあり

厚膜形エポキシ樹脂塗装管のうち、海水供給母管（安全上重要な機器に該当する）、2箇所（箇所に塗膜の割れ、膨れ、炭素鋼管の腐食が認められたため、技術基準に定める必要最小厚さが確保されていることを確認し、肉盛り補修のうえ、補修塗装を行った。

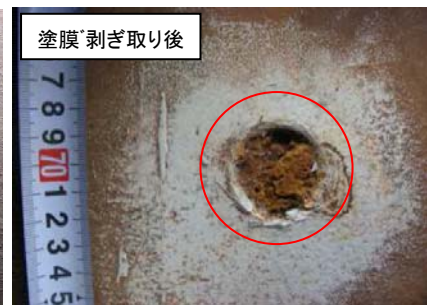
原因は、塗装前の下地処理が十分でなかったために生じた炭素鋼管と塗膜との剥離によるものと推定された。

・塗膜は直径約35mmで剥離
 ・炭素鋼管内面に全面腐食 (一部に孔食が認められた)

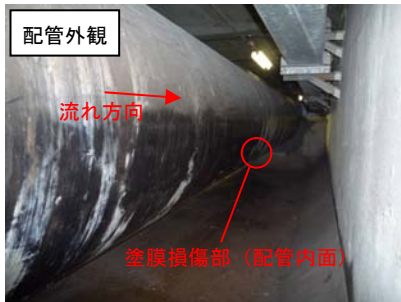
⑧	供給母管B系統(海水ポンプ～各機器への供給配管)	該当する	直管	762.0mm	厚膜形エポキシ樹脂塗装	・塗膜に膨れが認められた ・炭素鋼管には著しい減肉は認められなかった ・全面腐食	肉盛り補修のうえ補修塗装を実施	添付資料 3-2(10/10)

・損傷部はマンホールから約4,720mm

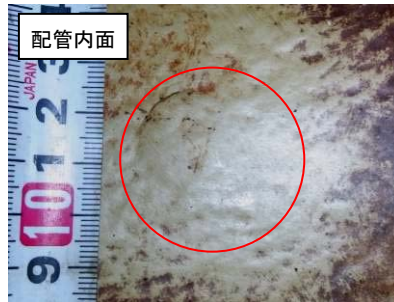
・錆こぶなし
・直径約30mmの円形状の膨れあり

- ・塗膜に直径約30mmの円形状の膨れが確認された。
- ・膨れ部近傍に補修跡は認められなかった。
- ・補修作業のため、グラインダで塗膜を除去したところ、炭素鋼管内面の大部分は全面腐食であったが、一部に微小な孔食が認められた。
- ・炭素鋼管は貫通には至っておらず、最小残存肉厚は10.0mmであった。

- ・塗膜の膨れ状況、炭素鋼管内面の腐食状況から、事象⑦ (供給母管B系統 (海水ポンプ～各機器への供給配管)) と同様のメカニズムで損傷に至ったものと推定される。

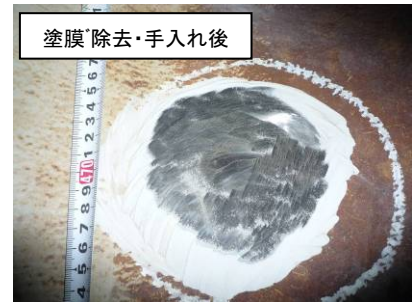
・塗膜は直径約30mmで剥離
・炭素鋼管内面に全面腐食
(一部に孔食が認められた)
