伊方発電所第1号機  
タービン蒸気加減弁開度変動に伴う  
発電機出力の変動について

平成22年7月  
四国電力株式会社

タービン蒸気加減弁開度変動に伴う発電機出力の変動について

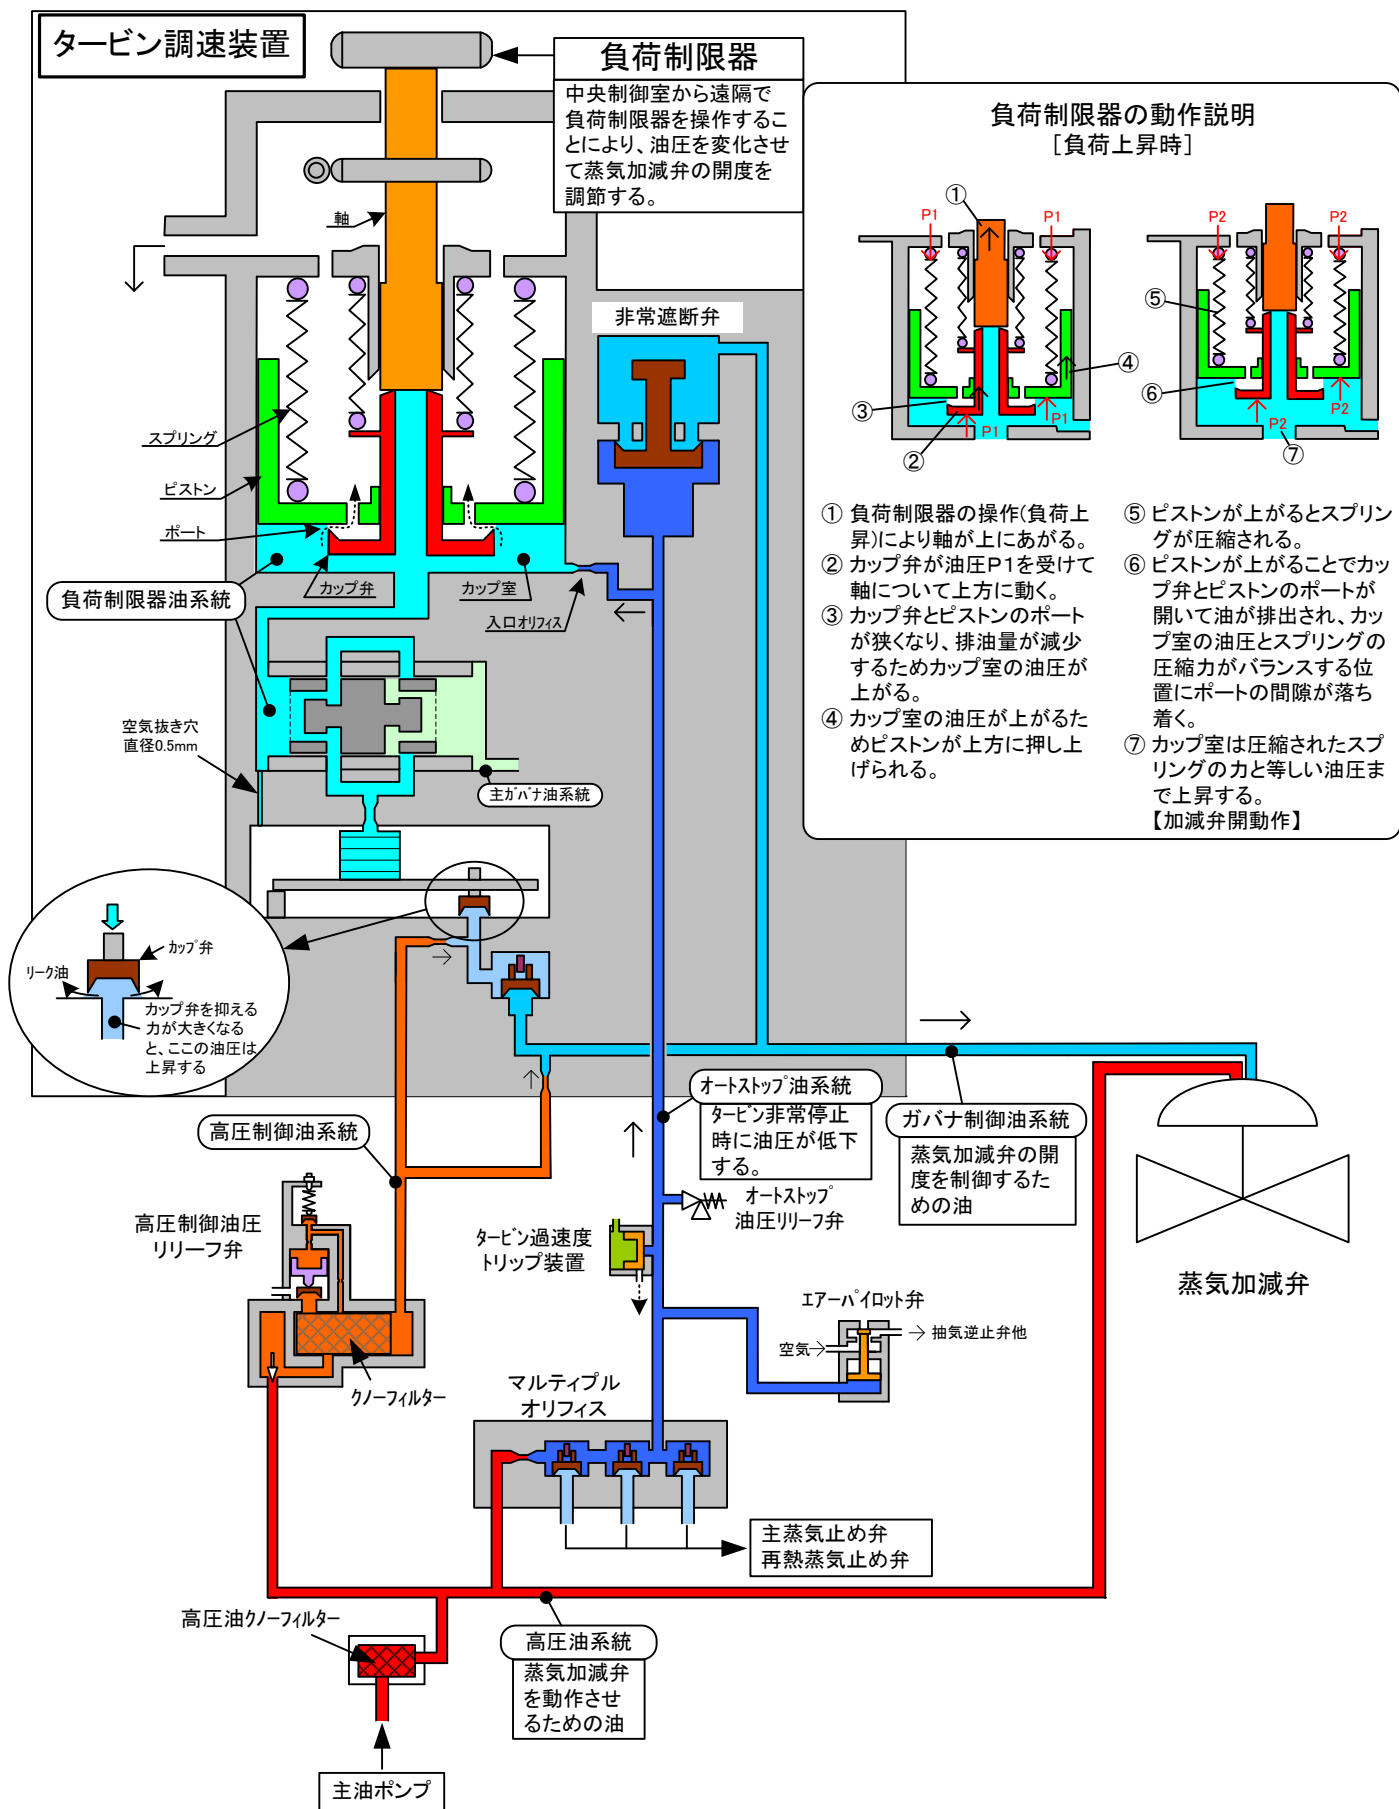
# 伊方1号機 タービン油圧制御系統概略図

加減弁が開方向に変動し発電機出力が上昇した時の運転データを確認した結果、同じタイミングでタービン調速装置の負荷制限器油圧が上昇していたことから、この油圧上昇により加減弁開度を制御するガバナ制御油圧も上昇して、加減弁が開方向に変動したものと推定された。

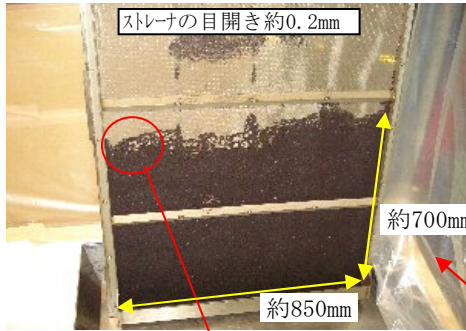
油カスの成分を確認したところ、外気から取り込まれたと思われるカルシウム等の成分が確認されており、前回定期検査時の大規模工事に伴うコンクリートのハツリ作業等により、従来よりも微細な粉塵が多い環境であったと考えられる。この微細な粉塵がタービン軸受箱内に従来よりも多く取り込まれ、油劣化成分等との混合により粒子の大きい油カスとなって、戻り油ストレーナにて捕捉されたものと推測する。

(主油タンク底面  
上部より撮影)

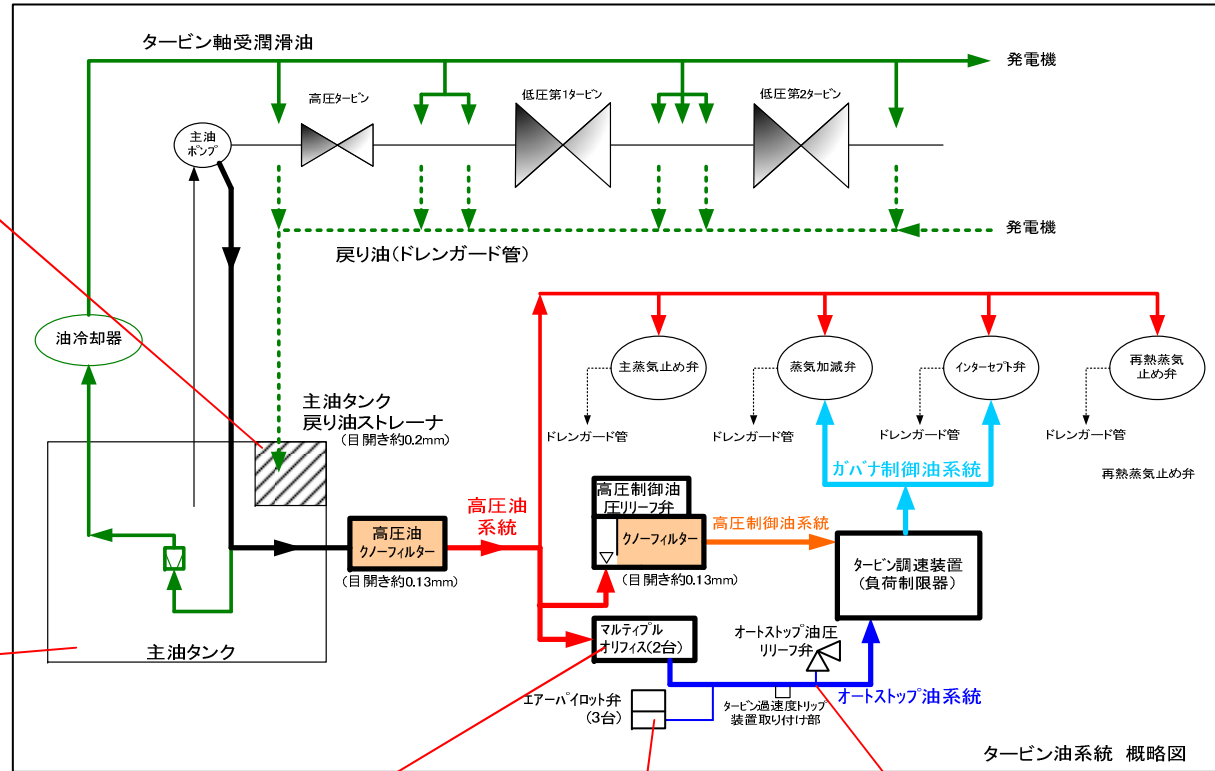
タービン油系統 概略図

加減弁開度変動に至った負荷制限器油圧の上昇原因は、タービン油圧制御系統を循環するクノーフィルターでは捕捉できないような微細な油カス等が、オートストップ油系統のマルチプルオリフィス内などに堆積し、それが運転中に剥がれて負荷制限器へ流れることにより、カップ弁およびピストン部への噛み込みによりカップ弁からの排油量が減少し、負荷制限器油圧が上昇したものと推定される。
