伊方発電所 2 号機

ほう酸濃縮液ポンプ(1、2号機共用)ドレン配管

フランジ部からの漏えいについて

平成 2 2 年 7 月
四国電力株式会社

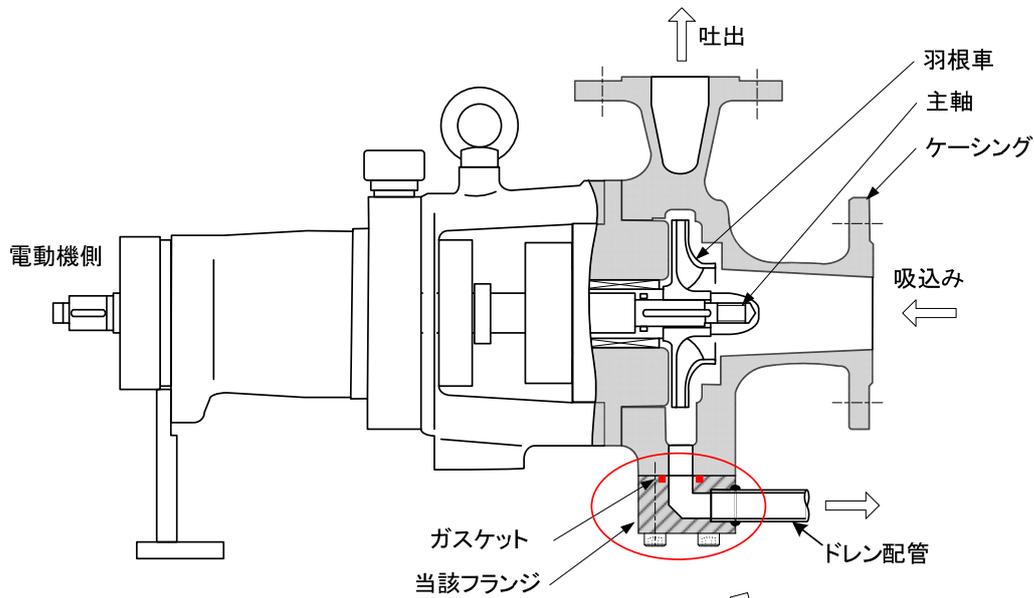
フランジ分解状況
(ケーシング側)

- ・当該フランジ部を分解した結果、フランジ面およびポンプケーシングの合わせ面に、腐食・変形等の損傷はなかった。また、締め付けボルトおよび座金に腐食・変形等の損傷はなかった。
- ・フランジ合わせ面のガスケット装着溝の深さを確認したところ、2.4 mmであり、計画通りの寸法であることを確認した。

- ・ガスケット外観を調査した結果、フランジ合わせ面の装着溝に正規に装着されており、き裂・損傷等は認められなかった。
- ・ガスケット厚さを確認した結果、ガスケット装着溝の深さと同じ2.4 mmであり、厚さが減少し、復元しない状態であった。
- ・ポンプ調達時には、ポンプ仕様として容量・材質等を要求し、そのうちガスケットについては、設置ラインの仕様である最高使用圧力・最高使用温度・内包流体等を要求しており、仕様要求に適合していることを確認した。ガスケットの寸法については、当社の仕様要求に基づきポンプメーカーが納入仕様を計画することとなっており、計画通り（外径31 mm，内径18 mm，厚さ3 mm）納入されていることを確認した。なお、ガスケットの材質については、当該ポンプ設置当時に一般的であったアスベスト製のものが使用されていた。

ほう酸水による弱酸環境およびヒートトレースによる高温環境との組合せにより、ガスケットのゴムバインダーの劣化が促進され、復元力が低下したことから、シート機能が失われ漏えいに至ったものと推定される。

- (1) 当該フランジのガスケットを耐薬品性に優れたノンアスベスト（膨張黒鉛）ガスケットに取り替え復旧し、漏えいのないことを確認した。
- (2) 当該ポンプと同型のポンプのうち、使用環境（内包流体、温度）が等しいポンプは、3号機ほう酸濃縮液ポンプ1台のみで、当該フランジのガスケットは平成22年1月に発生した漏えい事象の対策時にノンアスベスト（膨張黒鉛）
