伊方発電所  
岸壁クレーンからの油漏れについて  
(中間報告)

平成23年 1月  
四国電力株式会社

伊方発電所 岸壁クレーンからの油漏れについて（中間報告）

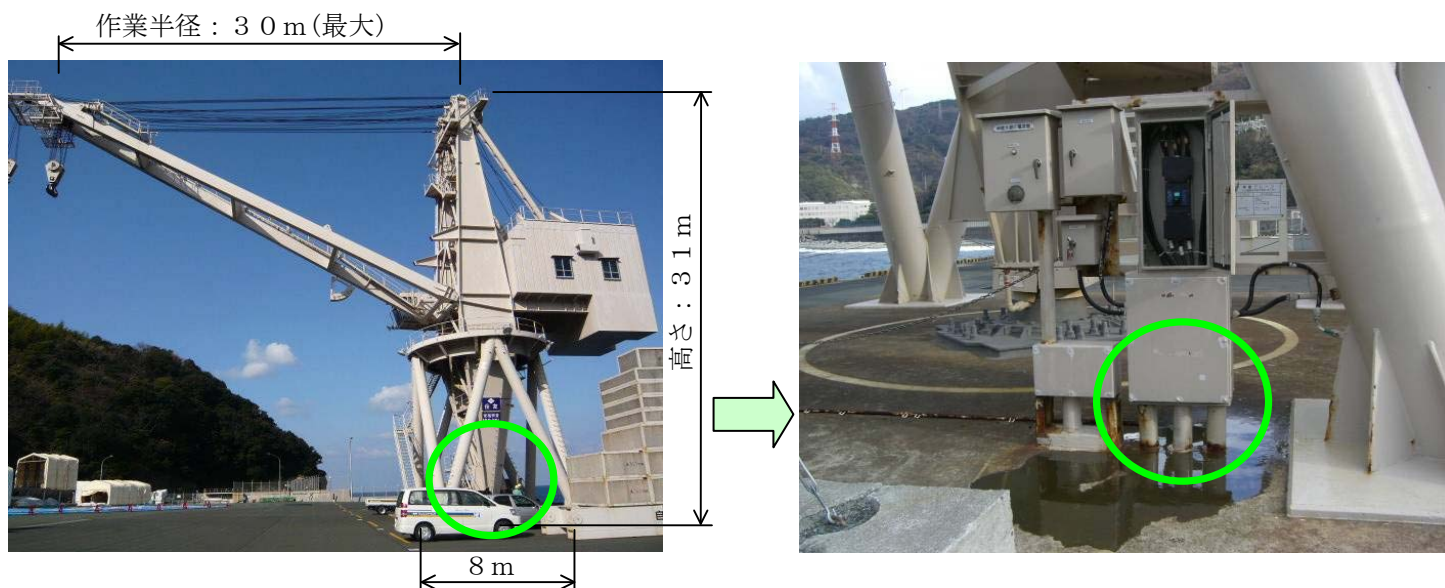
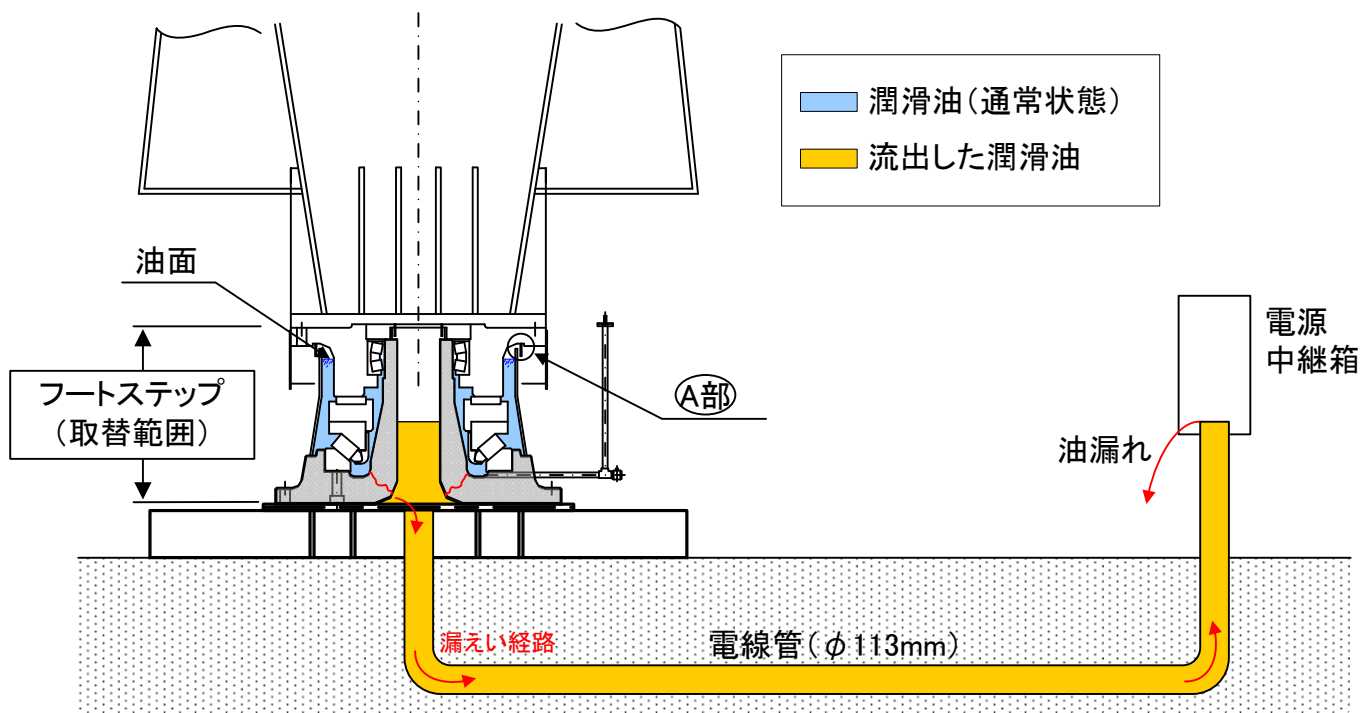
### 岸壁クレーン廻り概略図

1月9日に油の漏えい原因を調査したところ、旋回軸受部（以下「フートステップ」という。）の隙間が不均一（全周11mmの隙間のところ機械室側が密着）となっていたことから、軸受の損傷により潤滑油\*<sup>2</sup>が漏れ出し、電線管を通じて当該電源中継箱より漏えいしたものと判断した。

回転軸受部(フットステップ)の隙間(図面寸法:11mm)が不均一となっていたことから、軸受の損傷により潤滑油が漏れ出し、電線管を通じて当該電源中継箱より漏えいしたものと判断した。

このため、フートステップ一式の取替を行うこととし、所轄労働基準監督署に必要な届出を行った上、7月5日より従来品と同仕様のフートステップへの取替工事を開始し、7月30日、取替完了に伴う所轄労働基準監督署立会による検査を受検し取替工事を終了した。

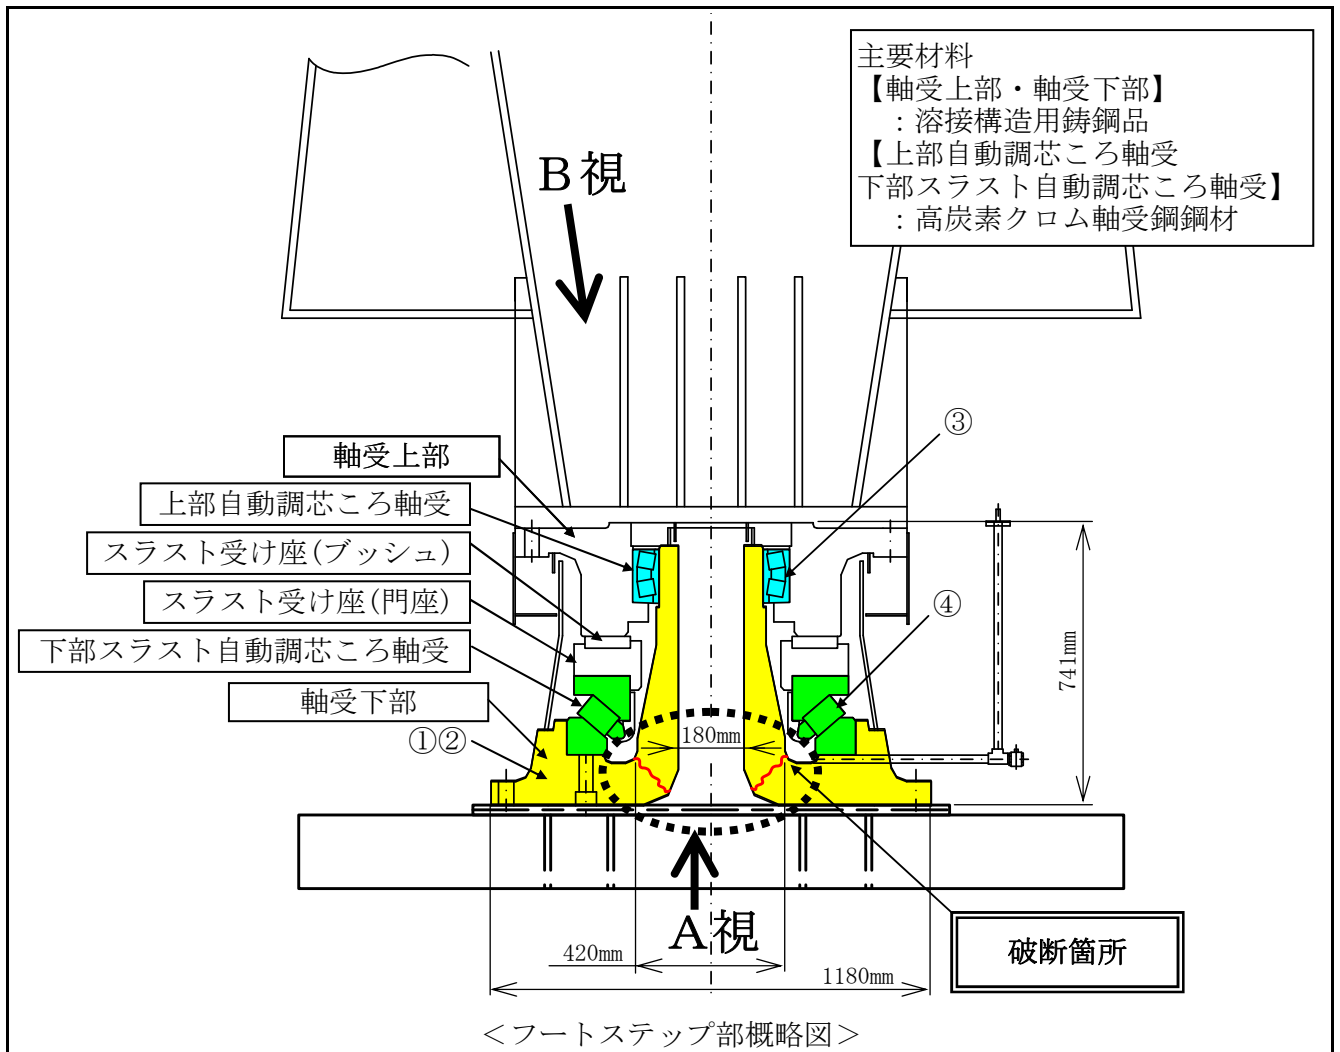
岸壁クレーン（軸受下部円筒根元部）損傷状況

取り外したフートステップを点検した結果、フートステップ軸受下部の円筒根元部で全周破断していることを確認した。当該部の外表面は、通常の鋳物肌であり、巣等の存在等、異常は認められなかった。

①軸受下部円筒根元部内側（A視）  
全周にわたりき裂が確認された。

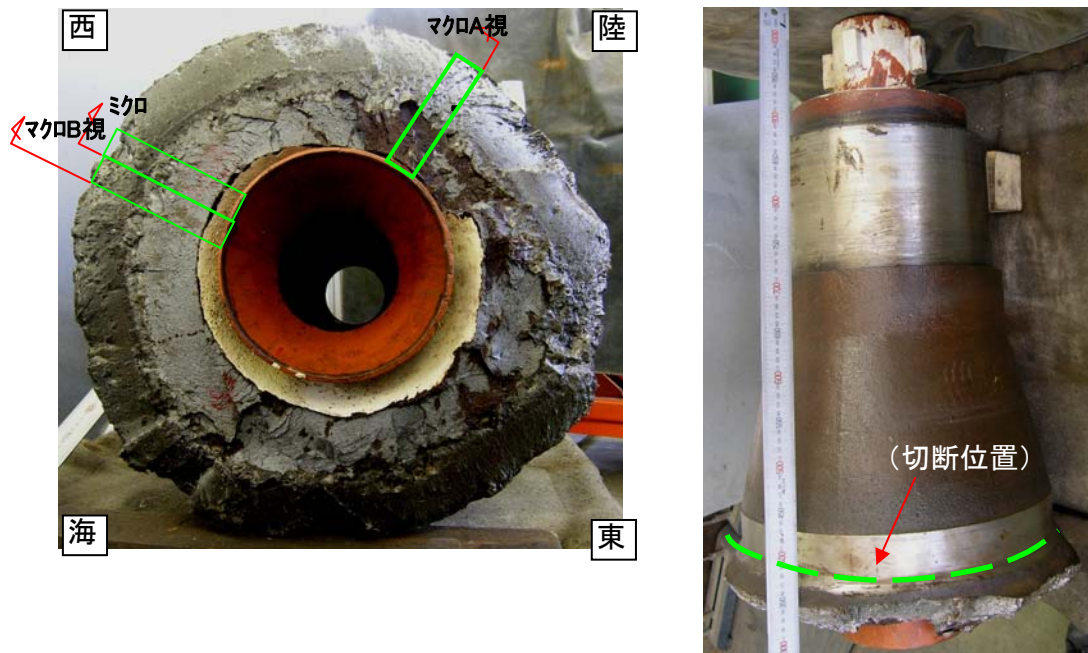
断面マクロ観察結果

鑄鋼品であり鑄造組織(樹枝状晶)が明瞭に観察されるが、金属組織に特に異常は認められず、鑄造欠陥も認められなかった。また、表層部外面には微小なき裂が数個認められた。

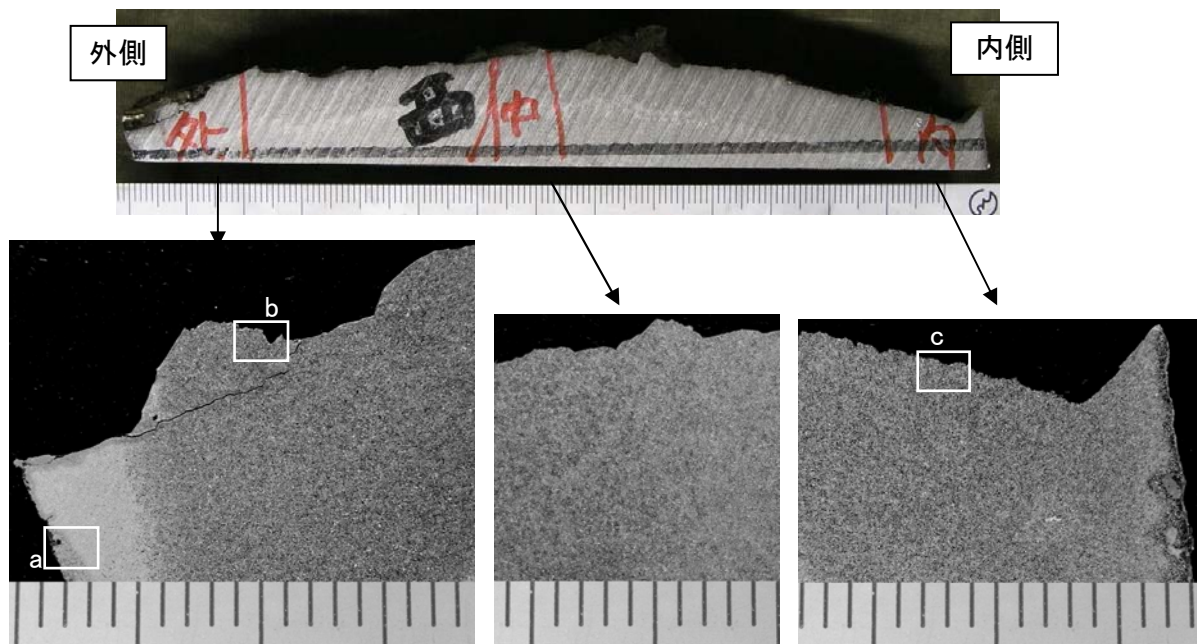
## 断面ミクロ観察結果

中間領域(b部)および内部領域(c部)には、フェライト+パーライト組織が観察され、特に異常は認められなかった。

表層部領域(a部)には、中間領域と比較し細かな組織が観察された。このことから、中間領域に比べやや脆弱となっていたと考えられる。また、マクロ観察で認められた微小なき裂はこの領域内に存在していることから、脆性的なものであると考えられる。なお、上記の粒径の違いは熱処理(焼きならし)時の冷却速度の違いにより生じたもので、表層部が早く冷却されたことから粒径が小さくなったものと考えられる。

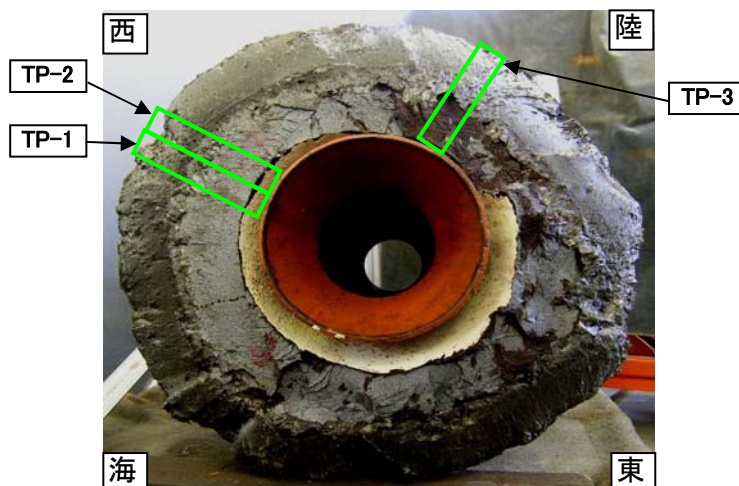
【試験片採取位置】

\*. 降伏点および引張り強さが、鋳物特性である質量効果に起因する若干の低下によりJISの規定値を下回っているが、強度上問題となるものではない。

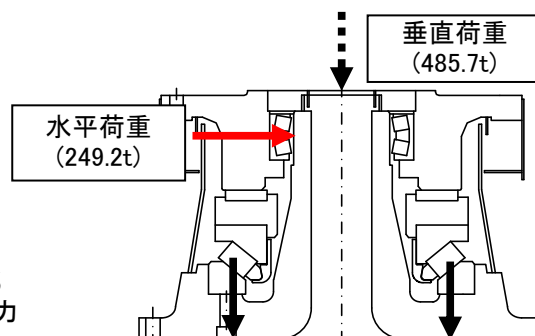
図1. 解析条件概略図

解析図に示す様に軸受下部の円筒根元部外面のR部(破損部)に応力集中が確認され、最高で492MPaの応力が算出された。

有限要素法による応力解析(FEM解析)の結果から、クレーン設置当時に算出していた応力値に対して約3倍の応力が、R部(破損部)に集中することを確認した。

上記の応力集中を考慮すると、当該クレーン設置時の落成検査およびフットステップ取替後の変更検査時において、軸受下部の表層部には、当該材料の破損発生の限界値として規定される引張強さ(550[N/mm<sup>2</sup>])を超える集中応力が作用していたものと考えられる。

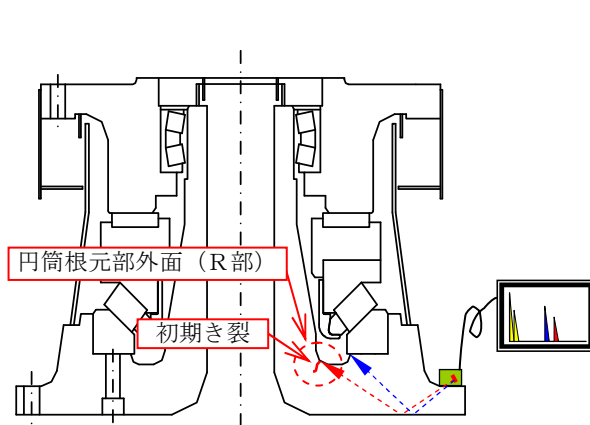
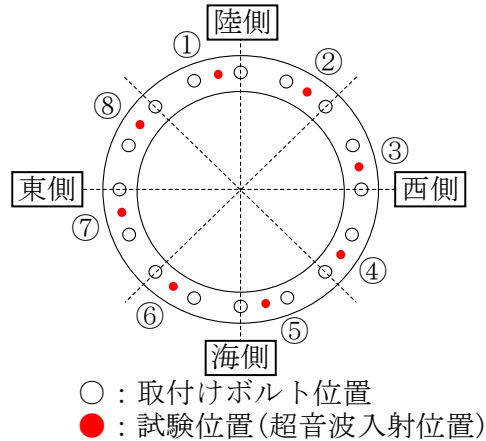
軸受下部フランジ上面の任意の8点(図2. 試験位置概略図の①~⑧)から超音波探傷試験(斜角法: 60度)を実施し、軸受下部円筒根元部外面のR部について、初期き裂の有無を確認した。(図1. 試験方法概略図)

全試験位置(8箇所)において、軸受下部の形状による形状エコーとは異なる反射エコーが確認された。当該エコーは、形状エコー反射位置から軸受中心方向約79mmの位置から反射されており、形状エコー反射位置から円筒根元部外面(R部)までの距離(図面寸法: 80mm)と近似していることから、R部に初期き裂が発生していると判断される。

このため、軸受下部については、同様な事象が発生しないよう設計からやり直したうえで、集中応力を考慮した改良品に取替えることとし、取替完了までの間、当該クレーンを使用しないこととした。

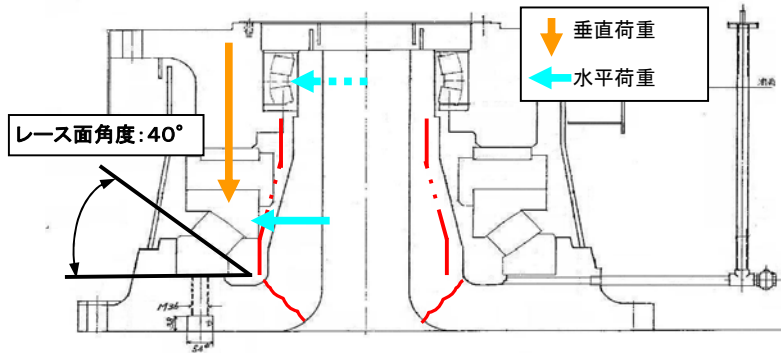
図1 全面破断時の荷重状況

現状において、軸受下部の円筒根元部の全周破断には至っていないと推定されるが、今後き裂が進展し、全周破断に至ったとしても当該クレーンが倒壊しないことを確認する。

軸受下部の円筒根元部で全周破断した場合、上部自動調芯ころ軸受で受けていた水平荷重は下部スラスト自動調芯ころ軸受に負荷される。また、垂直荷重については、常に下部スラスト自動調芯ころ軸受に負荷される。(図1参照)

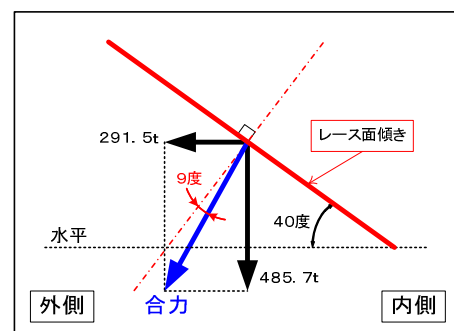
図5 荷重作用面と合力の関係図

合力は、荷重作用面(レース面)の垂直方向と比較すると、約9度内側向きに傾くため、外側に滑り出すことはない。(図5参照)

したがって、き裂が進展し、全周破断に至った場合において、クレーン構造規格で規定された地震荷重の約3倍の地震を想定した場合でも当該クレーンは倒壊しない。また、強風時(55m/s)を考慮しても増加する水平荷重は約29t程度であり地震荷重の割り増し評価内に包括される。

なお、摩擦抵抗(約20%程度)が更に作用するため、より倒壊しにくい状況である。
