伊方発電所第3号機  
廃棄物処理建屋排気ファンの不具合について

平成23年5月  
四国電力株式会社

伊方発電所第3号機 廃棄物処理建屋排気ファン3B

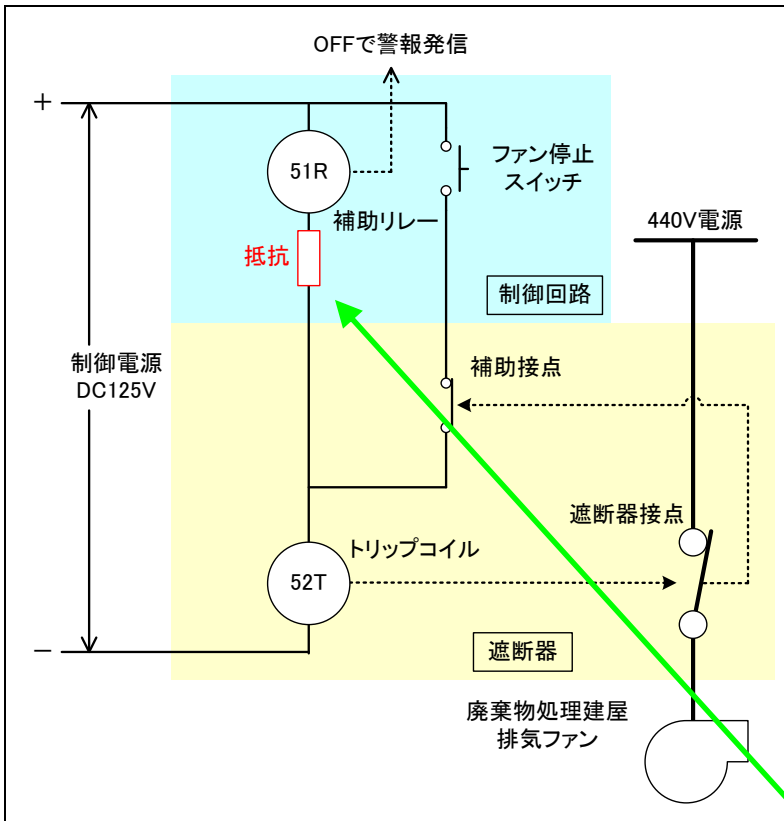
廃棄物処理建屋排気ファン変更後の制御回路

高電圧の逆起電力による長期間のストレスのためサージキラーの耐電圧が低下していたと推測されることに加え、排気ファンを停止した時に遮断器の動作タイミングなどによりサージキラーの耐電圧を超える逆起電力が発生し、それによりサージキラーが損傷・短絡したと思われる。

補助リレー (51R) に悪影響を与える逆起電力を低減するために抵抗を設置し、補助リレーに通常時かかる電圧を DC125V から DC24V に低減した。

本変更により補助リレーから発生する逆起電力も小さくなるため、不要となるサージキラーを撤去した。

- ①～③添付資料-2 に同じ。
- ④発生した逆起電力は、新たに設置された抵抗で減衰するので、補助リレーにかかる電圧は小さくなる。
- ⑤万一、補助リレーが損傷・短絡し、連続通電となった場合でも、抵抗により微小電流しか流れないため、52T は損傷しない。
