伊方発電所第1号機
主蒸気湿分測定用弁の水漏れについて

平成24年2月

四国電力株式会社

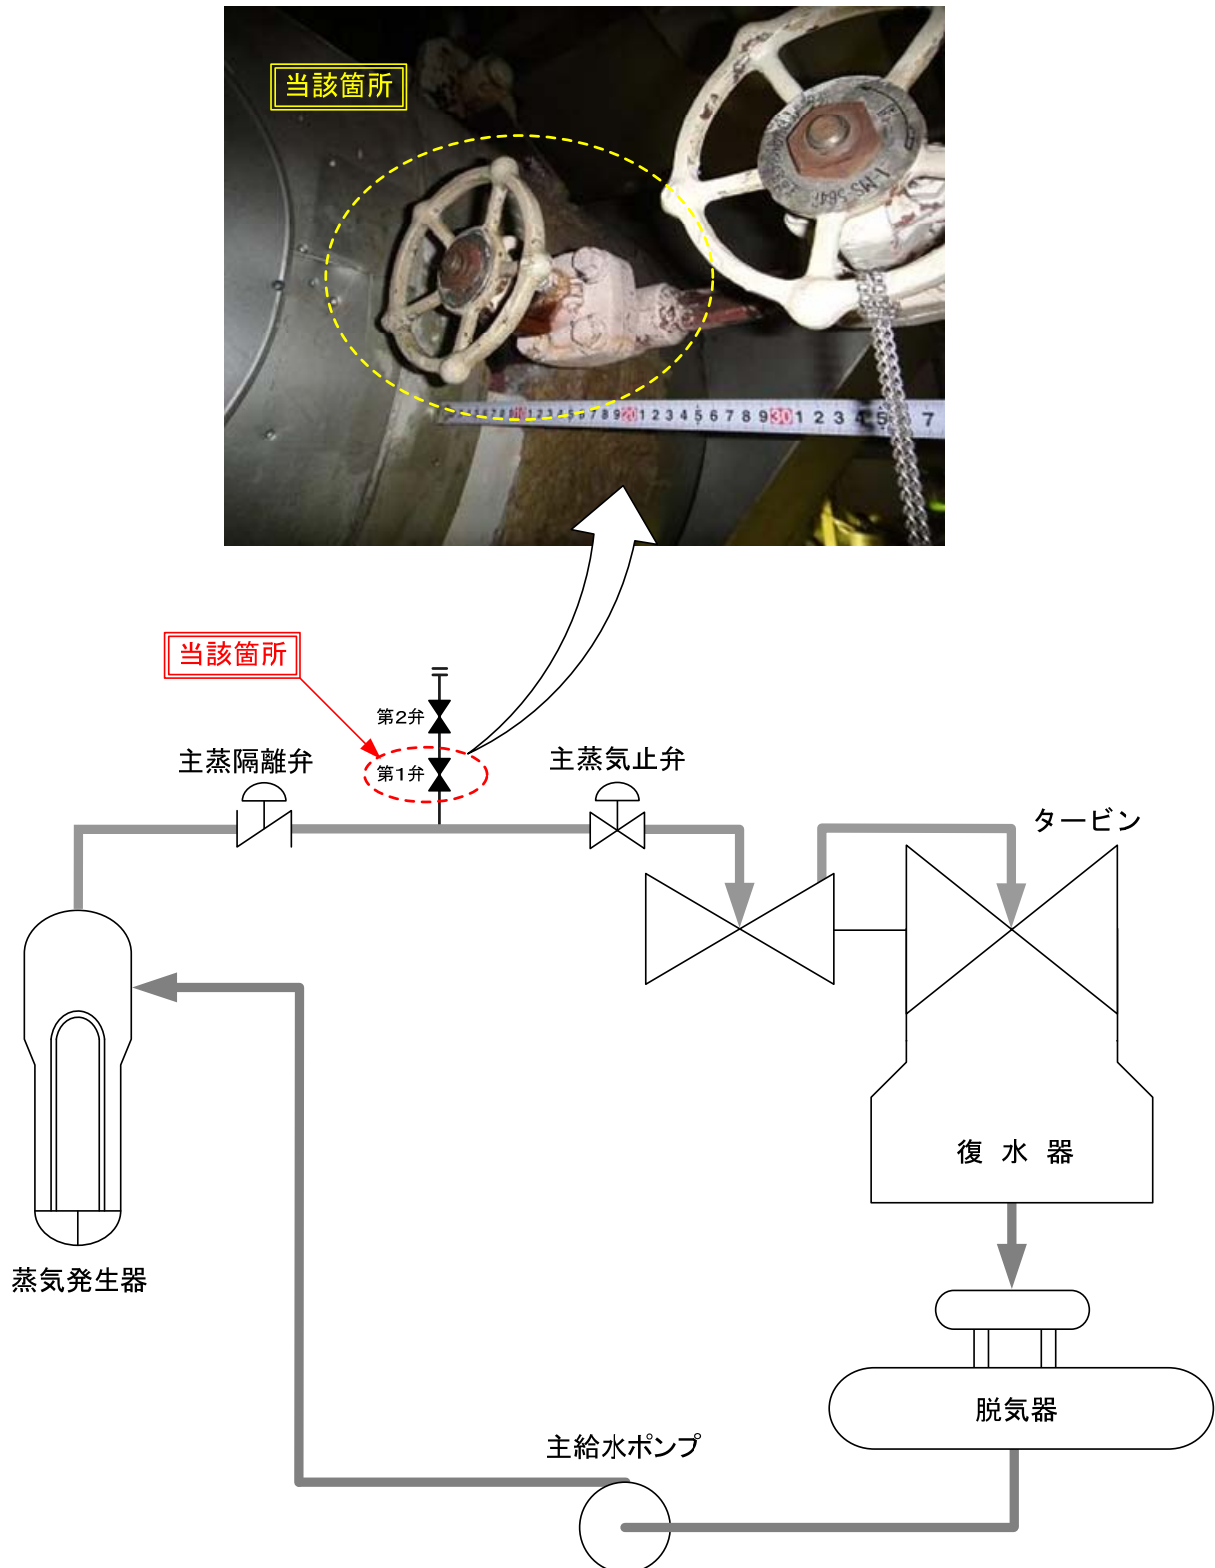
伊方発電所第1号機 2次系系統概略図

伊方発電所1号機は通常運転中のところ、タービンを運転する主蒸気中の湿分を測定する系統*1の弁のグランド部*2から水滴がわずかに滴下している状況が確認されており、今後、滴下量が増加する可能性があることから、5月20日10時06分、予防保全の観点から充てん材*3を用いて当該弁からの漏えいを止める措置を実施することとした。
