伊方発電所第3号機
海水ポンプDの潤滑水流量の指示低下について

平成24年3月
四国電力株式会社

屋外海水ピット

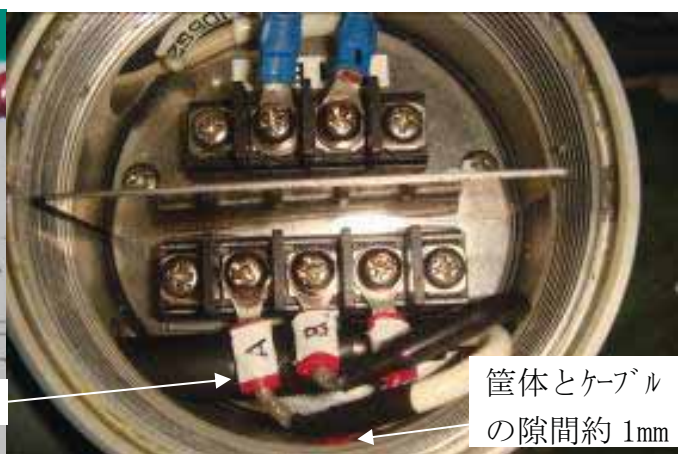
検出器側 SA シールド線

電極電位差が大きい状態でシールド線が地絡した時の動作について

- ・ $|SA - SB| > 700\text{mV}$ となったら、流量計の自己診断機能が働き故障検知に至る。
 - ・ SAシールド線と筐体が接触した場合、A側の入力アンプの出力が大きく変動することで $|SA - SB| > 700\text{mV}$ となり、流量計の自己診断機能が働き故障検知に至る可能性がある。
- 例) SB側電位が -800mV で、SA側電位が -200mV であった時に、SAシールド線が検出器筐体と接触することにより、SA側電位が -100mV 以上となるため、 $|SA - SB| > 700\text{mV}$ となり故障検知に至る。
