伊方発電所第3号機  
セメント固化装置の不具合について

平成24年6月  
四国電力株式会社

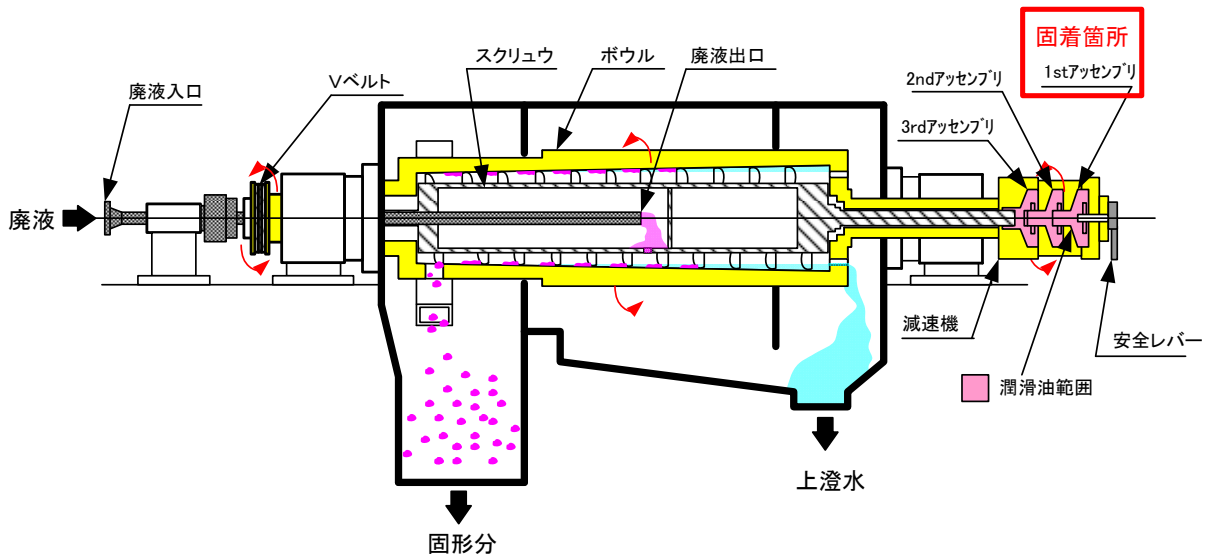
### 脱水機分解点検結果(1/2)

脱水機の分解点検で脱水機本体から減速機を取り外した際、通常であればドレンラインから約1.6リットル排油されるが、ドレンラインから20滴程度しか排油されなかった。また分解点検したところ内部表面にうっすらとしか潤滑油がなく、内部機構の一部（1stアッセンブリ内のシャフトとギヤー内面のメタル）が固着していた。固着箇所を取り外したところ、ギヤー内面のメタルがシャフト外面に固着していた。なお、それ以外の内部機構（2ndアッセンブリ、3rdアッセンブリ等）については、潤滑油が少量しかなかったものの、固着まで至っていなかった。なお、2ndアッセンブリ、3rdアッセンブリが固着しなかった理由は、アッセンブリはボウルから1st→3rdの順で駆動され回転することから、1stが最初に固着した結果、2ndアッセンブリ、3rdアッセンブリが固着に至る前に安全装置が作動して脱水機が停止したためと考えられる。
