伊方発電所構内の火災感知器の不具合について

平成24年11月

四国電力株式会社

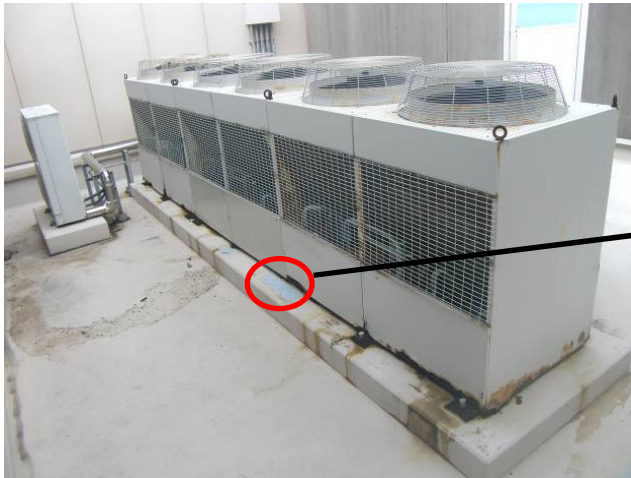
【屋上】空調機室外機状況写真

当該感知器は、最上階の天井面に設置されており、屋上からの漏水が考えられるため、当該感知器の上部（屋上）を調査した結果、防水層を貫通する空調機の室外機支持用アンカーが当該感知器の真上の位置に設置されていた。

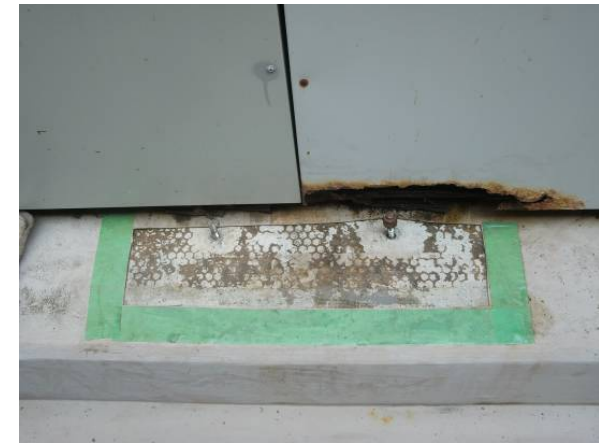
室外機支持用アンカー部防水撤去写真

当該箇所（コンクリート部）は、感知器の真上に支持用アンカーがあり、また配線用ボックスが埋め込まれていることにより、コンクリートの厚さが薄くなりひび割れが発生しやすい状態であることから、室外機支持用アンカーからの漏水が考えられるため、以下の試験を実施し、水浸入経路を調査した。

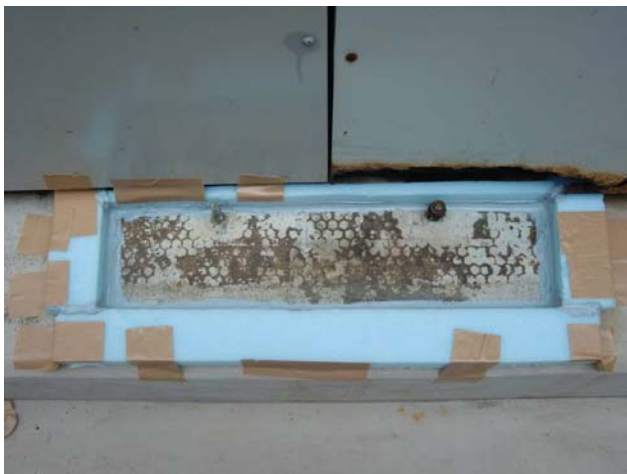
水溜試験状況写真

漏水箇所を特定するために、屋上部（コンクリート共）が乾燥している状態で、室外機支持用アンカー周囲に堰を設置し、水を溜めて当該感知器設置箇所です漏水試験を実施し、漏水試験開始から約17時間後に当該感知器設置箇所より漏水があることを確認した。

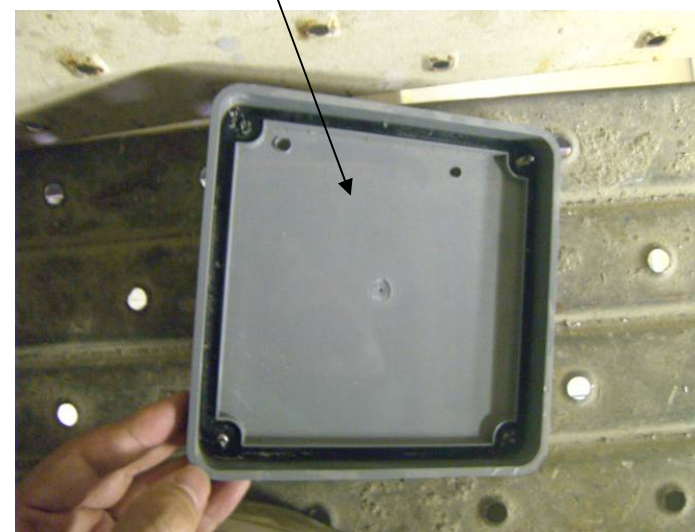
統合倉庫 雨水浸入経路

以上の事象が重なった結果、アンカーからひび割れを經由して、感知器裏に水が浸入したと推定される。

← : 雨水浸入経路

(1) 当該感知器を漏水の影響を受けない箇所へ移設したうえで、感知器の取り替えを行い、健全性を確認のうえ復旧した。

(3) 建築工事に関する工事仕様書の工事上の注意事項に「漏水防止の観点より屋上部にアンカーを設置する場合は、アンカー下部に感知器等が配置されないように考慮すること。」旨の記載を追記する。
