伊方発電所第 2 号機
格納容器じんあい・ガスモニタの不調について

平成 2 5 年 4 月
四国電力株式会社

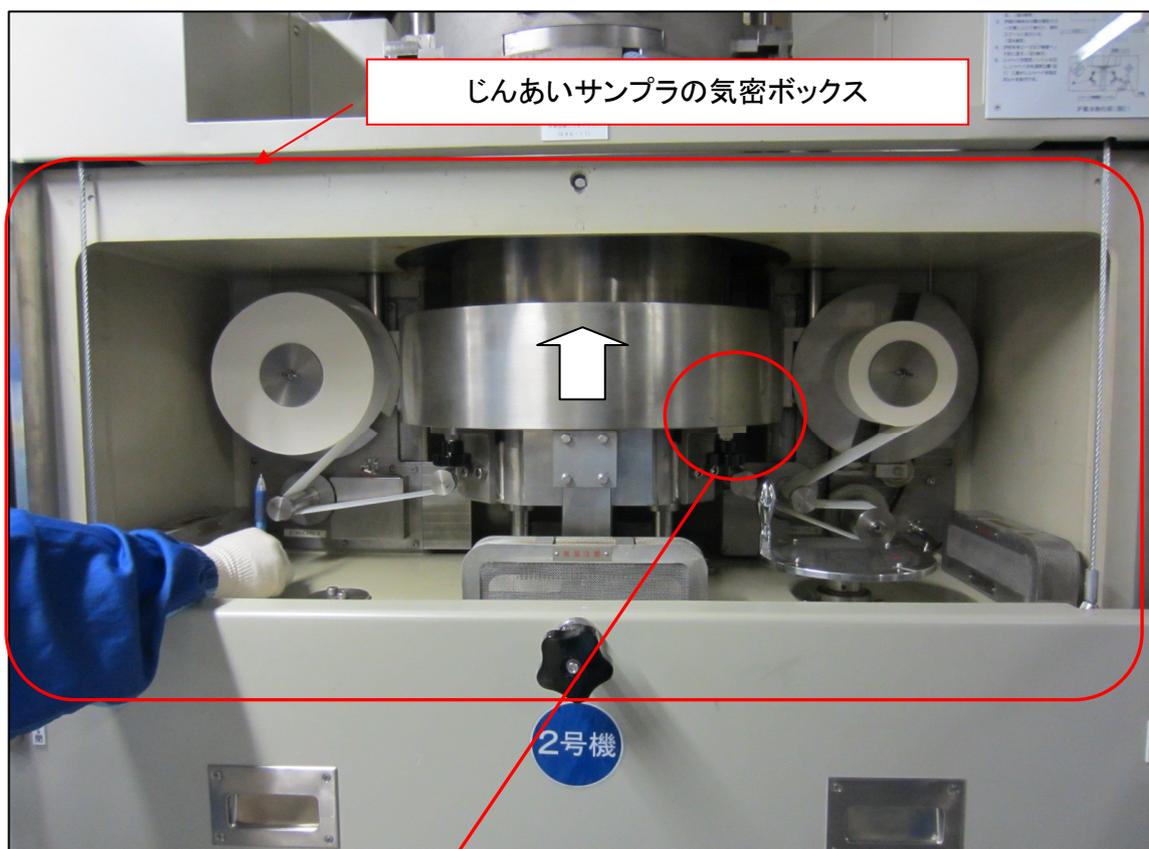
じんあいサンプラの気密ボックス

調査の結果、サンプリング配管周辺の温度低下により配管内の空気が結露し、その結露水がじんあいサンプル内のろ紙に付着して真空ポンプへ空気が流れにくくなった結果、真空ポンプが停止したことを確認した。

ろ紙の状態確認結果

上部遮蔽体を↑方向に上昇させてろ紙が見れるようにした状態

ろ紙が汚れ、湿ってシワ状となっていることを確認

サンプリング配管内の空気の結露防止のため、サンプリング配管にヒータを取り付けたことにより、結露の発生が抑制された結果、格納容器じんあい・ガスモニタの運転に支障がないことを確認したことから、平成25年2月8日9時57分、通常状態に復旧した。

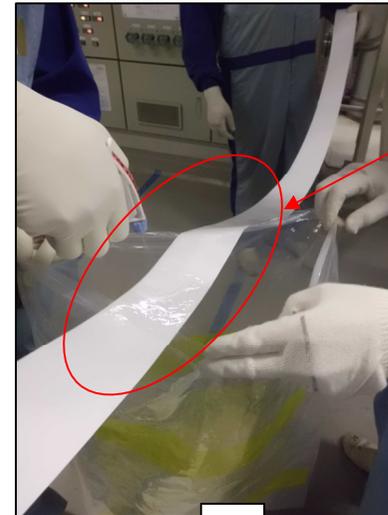
ろ紙を純水で濡らした状態での事象再現性試験

ろ紙を純水で濡らして、
ドレン水の付着を模擬
