伊方発電所第3号機
非常用ディーゼル発電機3A消火設備の不具合について

平成25年4月
四国電力株式会社

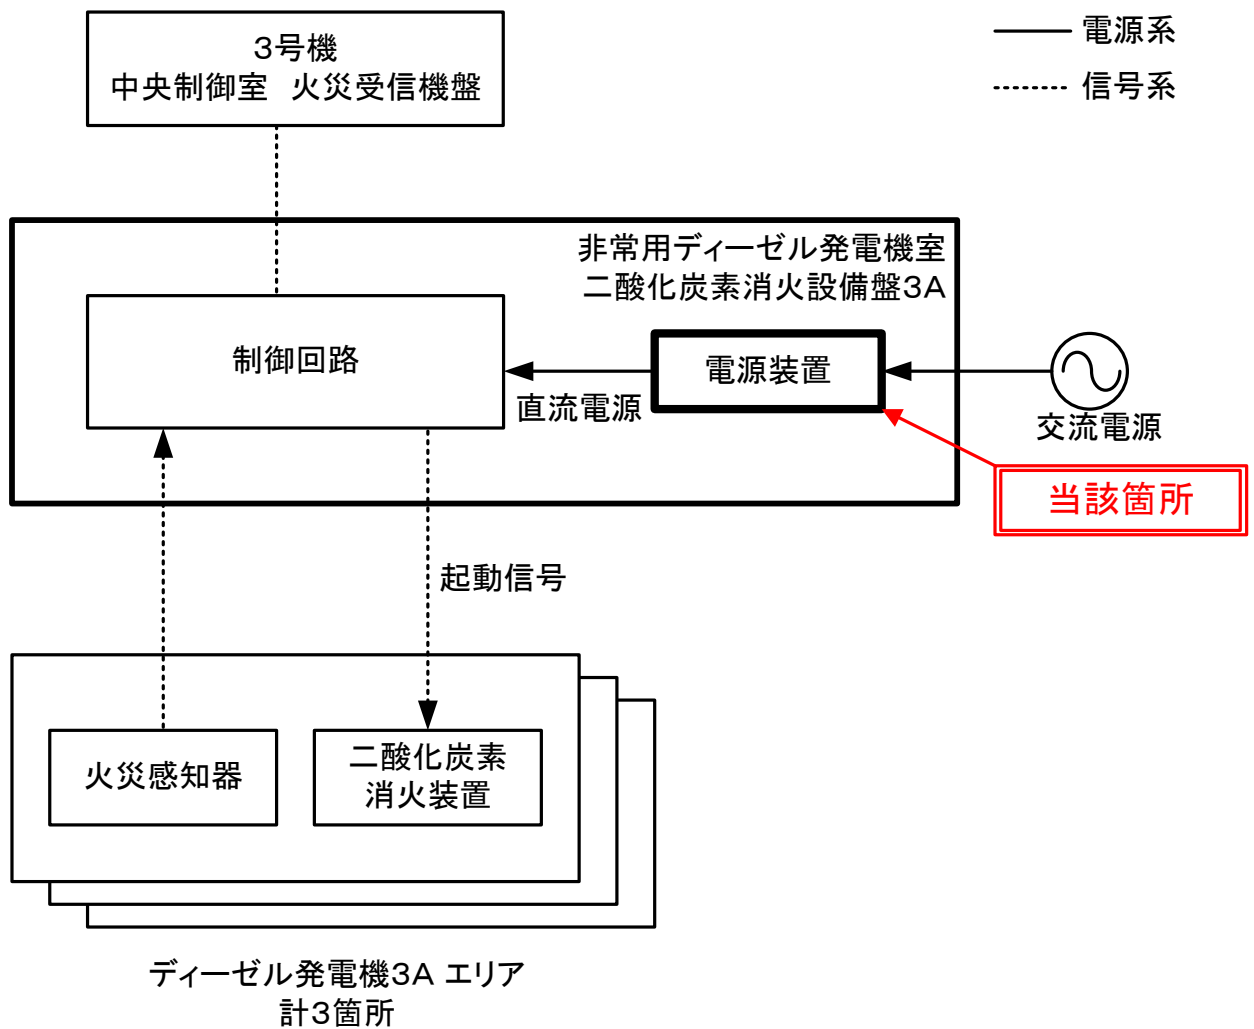
非常用ディーゼル発電機3A消火設備 概略図

伊方発電所第3号機は、定期検査中のところ、12月7日0時46分、中央制御室の火災受信機盤において、非常用ディーゼル発電機3A消火設備（以下、「消火設備」という。）の異常を示す信号が発信した。

調査の結果、消火設備の電源装置の電圧低下に伴う不具合であったため、当該電源装置を新品と取り替え、正常に動作することを確認し、12月8日14時56分、通常状態に復旧した。

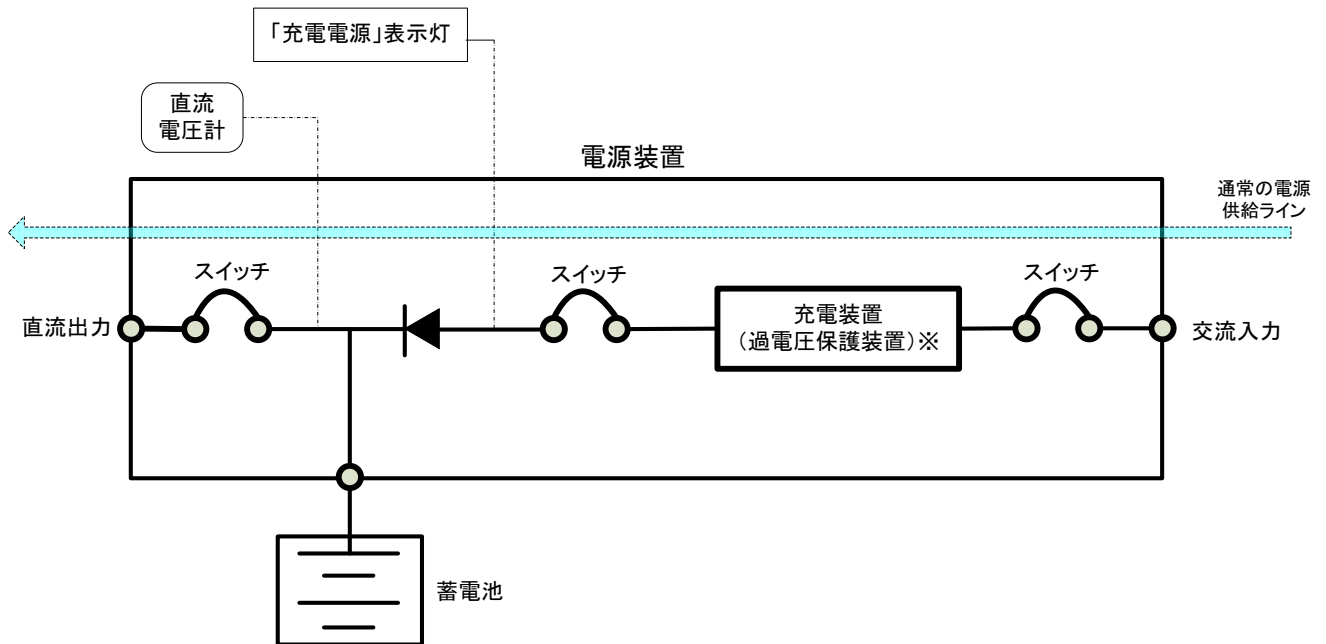
1. 通常時

電源装置構成図
