伊方発電所第1号機
中性子束検出器の指示不良について

平成25年6月
四国電力株式会社

伊方発電所第1号機 中性子束検出器の指示不良について

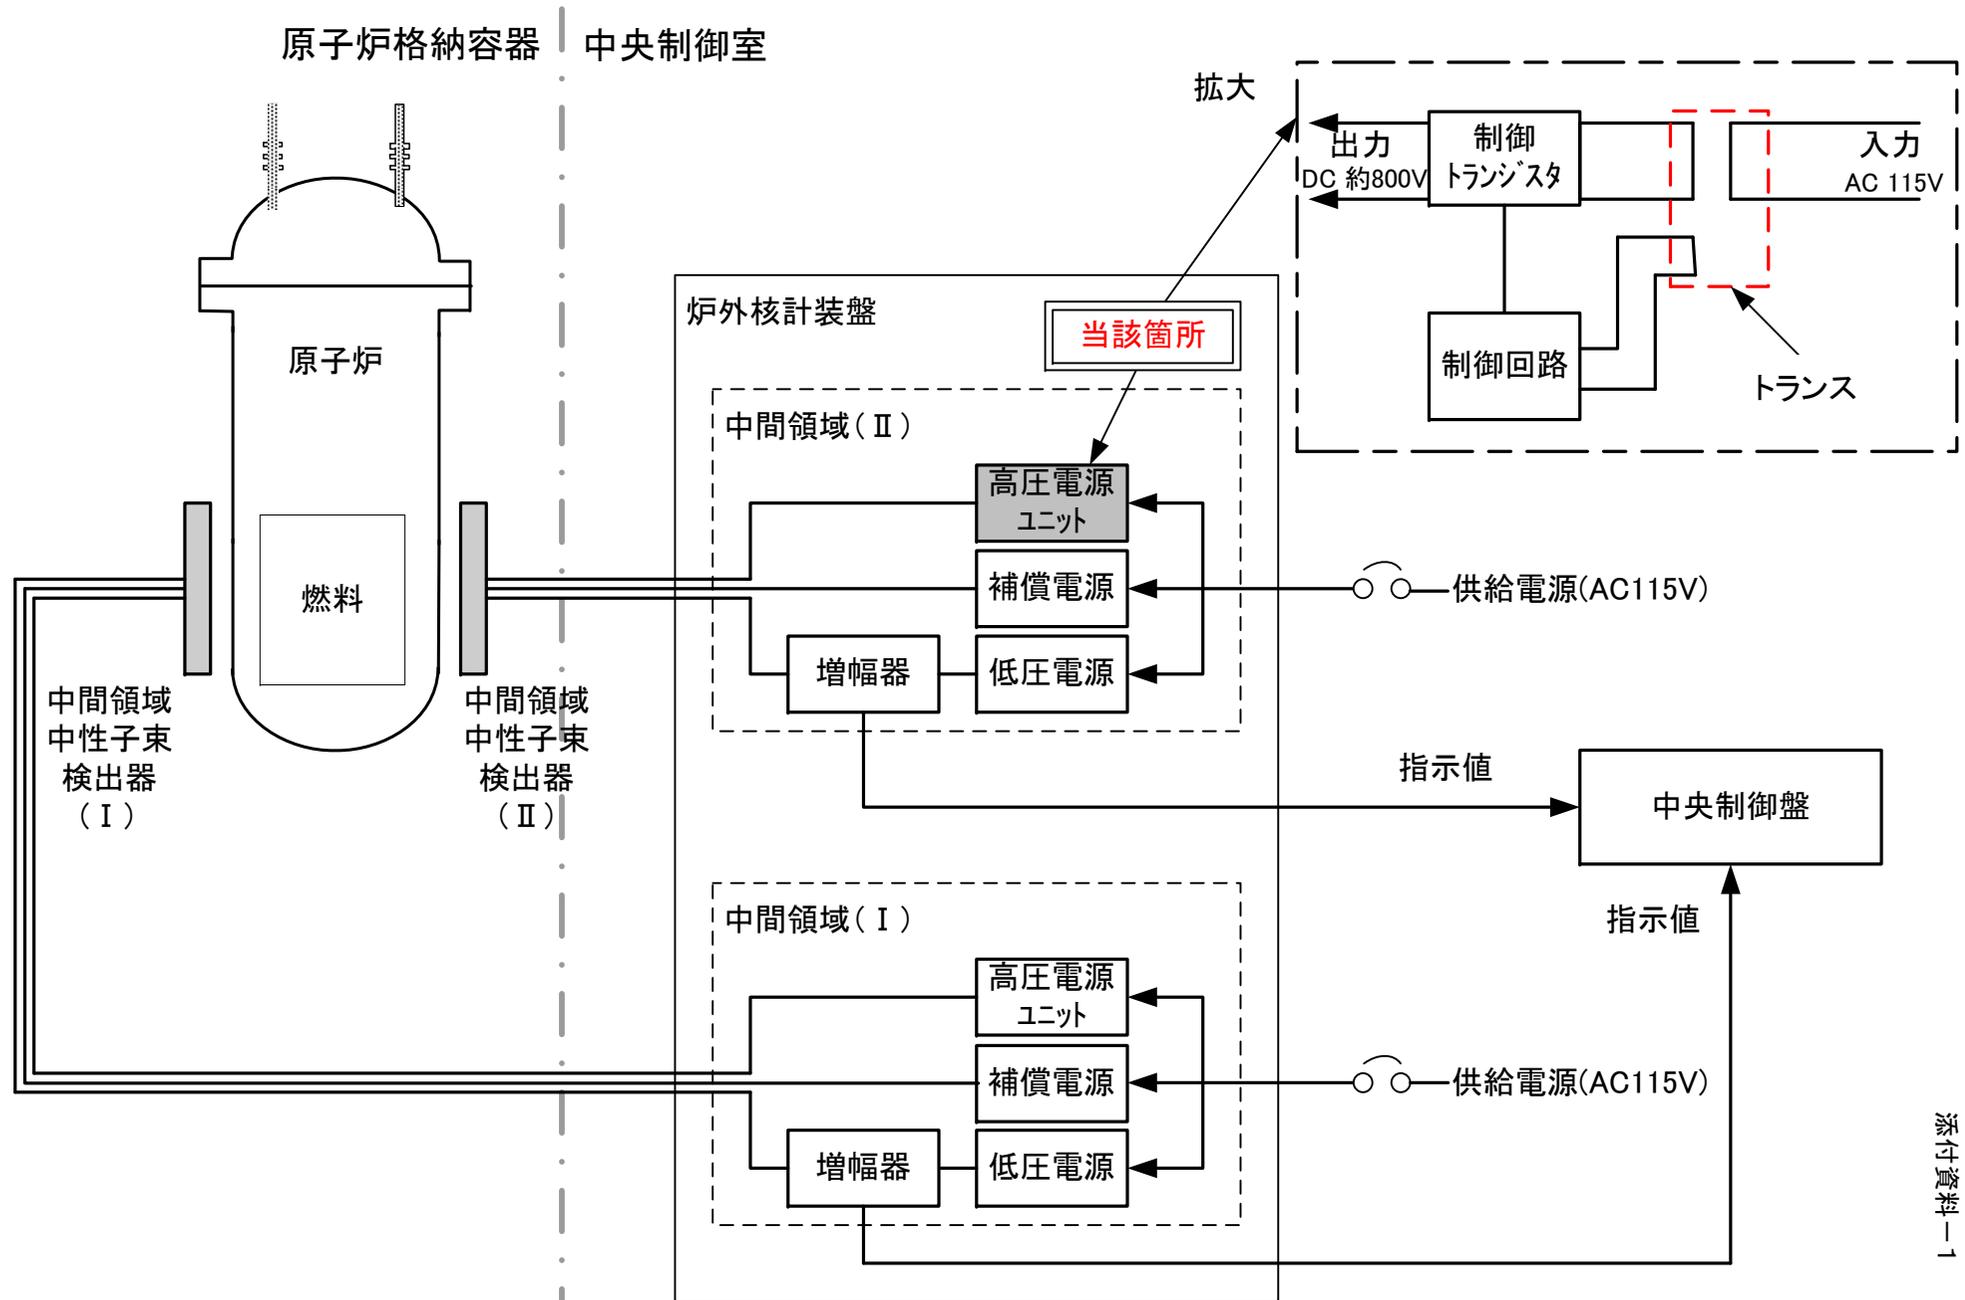
伊方1号機 中間領域中性子束検出回路概略図

調査を実施したところ、2系統ある中間領域中性子束検出回路のうち、1系統の高圧電源ユニット*2の出力電圧が、通常約800Vであるところ、0Vとなっていることを確認した。

当該高圧電源ユニット内部のトランス製造時に、腐食要因となる「塩素成分の付着」、「巻線被覆の傷」、「水分の付着」の全てが重なったことにより腐食が発生し、通電による加熱等で腐食が徐々に進行したことにより、二次側のコイル巻線が腐食断線に至った。このため、後段にある高圧電源ユニットの制御回路に電源が供給されず、高電圧出力制御を行う制御トランジスタが動作できない状態となり、高圧電源ユニットの出力が０Vに至ったものと推定した。

このため、当該高圧電源ユニットの取り替えを行い、出力電圧が正常状態であることを確認し、11月3日10時15分通常状態に復旧した。
