伊方発電所 圧縮減容固化設備
高圧圧縮減容装置の油圧系統継手部からの油漏れについて

平成 2 5 年 9 月
四国電力株式会社

圧縮減容固化設備 高圧圧縮減容装置

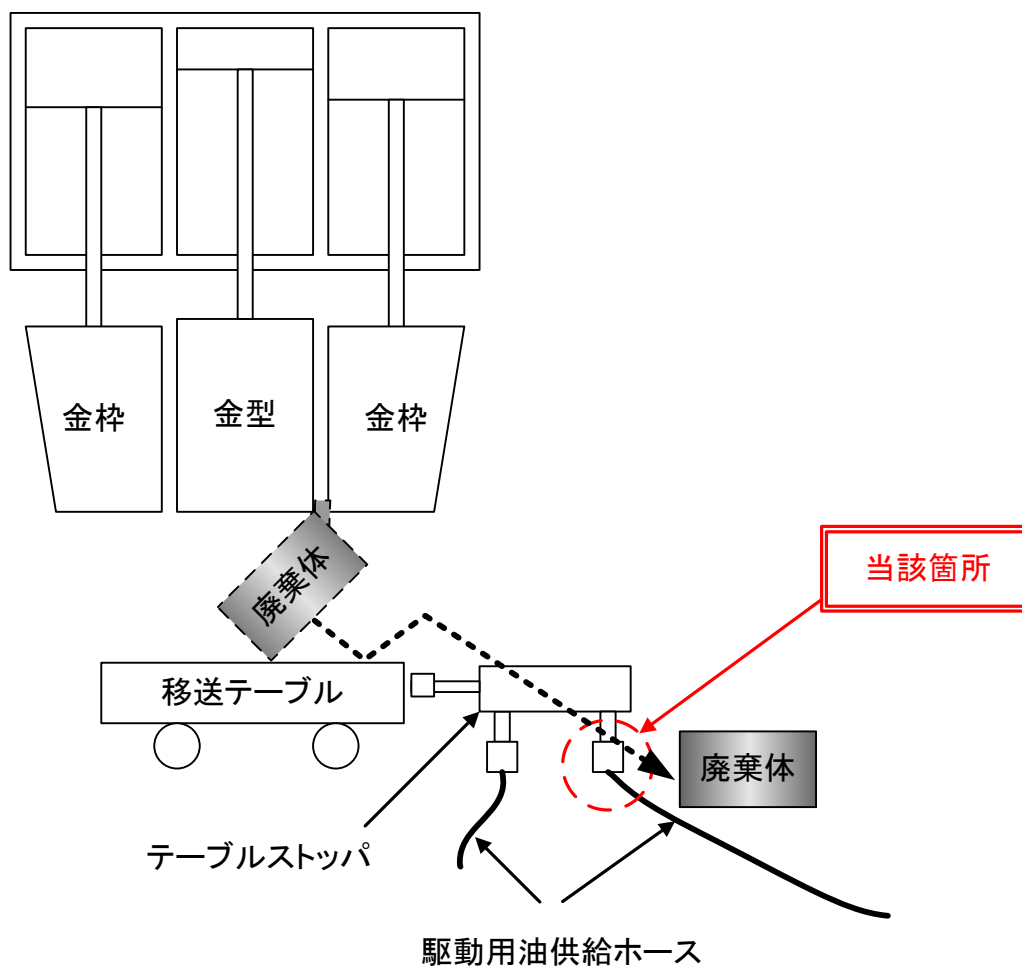
伊方発電所 高圧圧縮減容装置概略図

伊方発電所1、2、3号機は、定期検査中のところ、平成25年8月7日10時44分、雑固体処理建屋1階（管理区域内）の圧縮減容固化設備において、高圧圧縮減容装置*1で放射性固体廃棄物を圧縮していたところ、廃棄体が落下して当該装置の駆動用の油を供給するホースと接触し、少量の油が漏れていることを運転員が確認した。

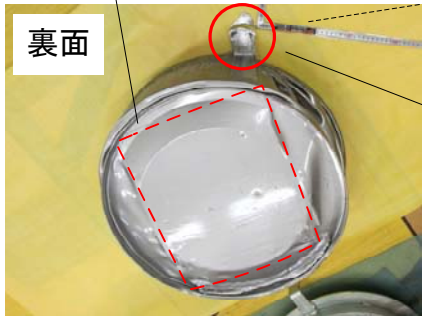
裏面

突起物
