伊方2号機2次系ブローダウンタンク上面の亀裂について

26.12.10  
原子力安全対策推進監  
(内線2352)

伊方2号機2次系ブロワーダウンタンク  
上面の亀裂について

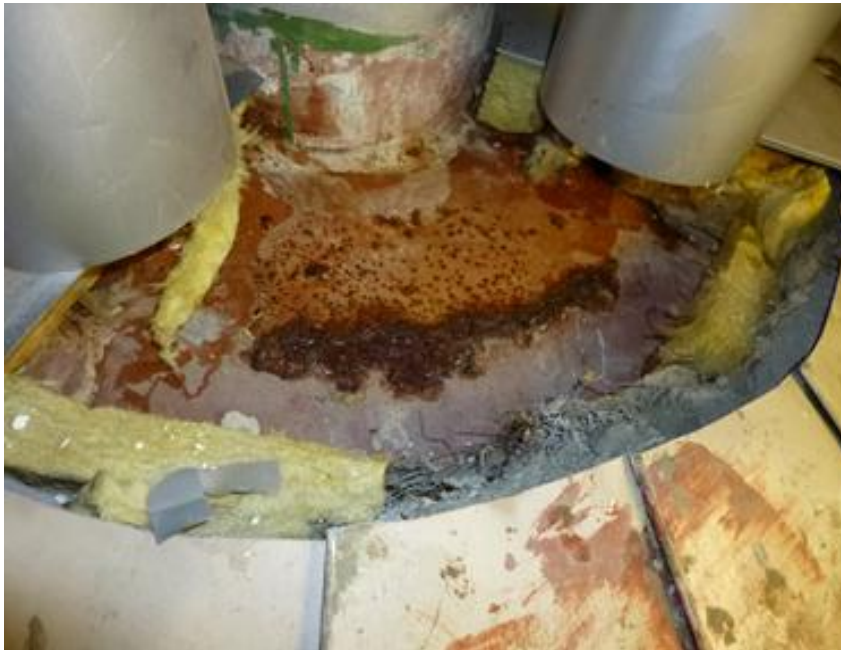
(タンク上面)

- 1 その後、2号機への補助蒸気の供給を停止し、補助蒸気ドレン水の発生を抑えることにより、当該タンクへの流入を止めた。
- 2 調査の結果、外面から目視にて点検し、タンク上面に亀裂が3箇所、円周状にあることを確認した。
- 3 なお、当該タンクは、亀裂の確認された上面の配管を通じて大気に開放されているものである。
- 4 25日より当該タンクを開放し、詳細点検を開始する。
- 5 本事象による環境への放射能の影響はない。

伊方2号機 2次系ブローダウンタンクの写真
