伊方発電所

モニタリングステーションじんあいモニタの不具合について

平成 2 6 年 8 月

四国電力株式会社

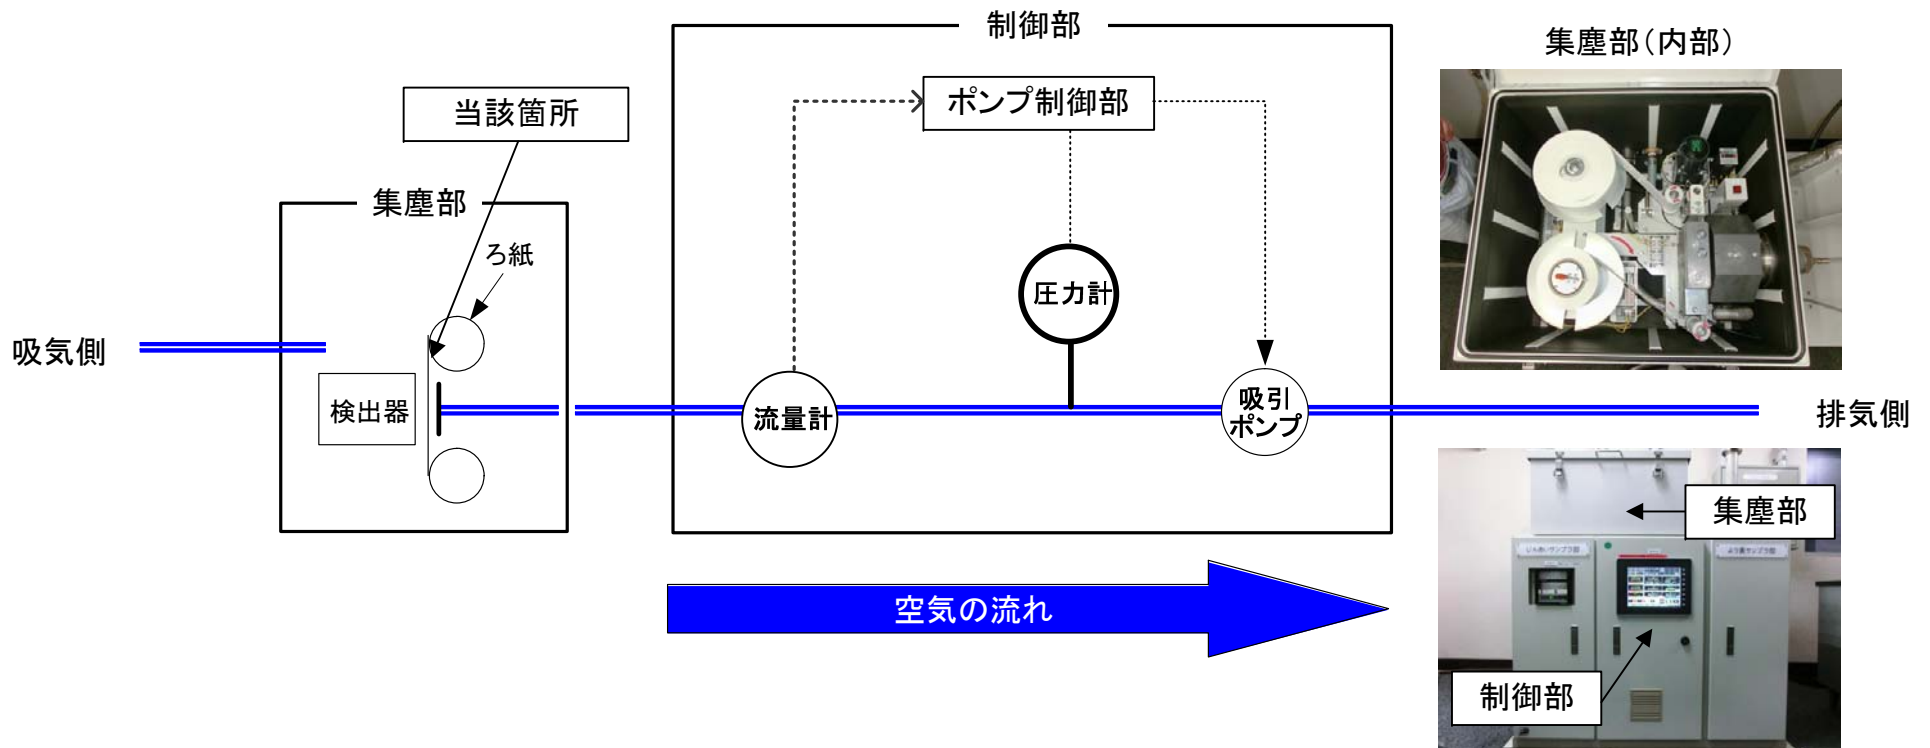
# モニタリングステーション じんあいモニタ 概略図

また、じんあいモニタ集塵部の状況を調査したところ、試料採取用ろ紙に剥離が確認され、この剥離部がじんあいモニタ集塵部の吸引口に詰まったことにより、吸引ポンプが停止したことを確認した。

集塵部の状態を確認したところ、吸引口を通過したろ紙\*4の一部\*5が剥がれ、吸引口にろ紙が詰まっていることを確認した。

平成24年6月28日以降、ろ紙の仕様を変更する際、メーカーに十分に確認することなく、課内の担当者レベルの判断により、じんあいモニタのろ紙を表裏が正規の向きとは逆になるように装着していたため、ろ紙の補強されていない面が吸引口に接触した状態となっており、ろ紙が損傷するおそれのある状況にあった。

そのため、ろ紙の残量確認に伴い吸引ポンプを停止・起動した際、ろ紙の補強されていない面が剥離し、ろ紙の剥離した部分は吸引口に留まったため、ろ紙表面が順次剥がれていったものと推測される。

- (1) ろ紙の強度、捕集効率、じんあいモニタの構造上の問題がないことを確認のうえ、ろ紙の補強面を吸引口側になるよう、ろ紙を装着し、復旧した。
- (2) 作業要領書に、ろ紙の巻き方に従ったろ紙の装着方法（回転方向および表裏の向き）に関する手順を追加する。
- (3) ろ紙仕様変更する場合および(2)の作業要領書の記載と異なる手順を実施する場合は、あらかじめ、ろ紙メーカーおよびじんあいモニタ製造メーカーに対し、影響がないことを十分確認する。
- (4) 当面の間、測定終了後のろ紙に剥離等の異常がないことを確認する。
