伊方発電所第2号機

2次系ブローダウンタンク上面の亀裂について

平成27年3月

四国電力株式会社

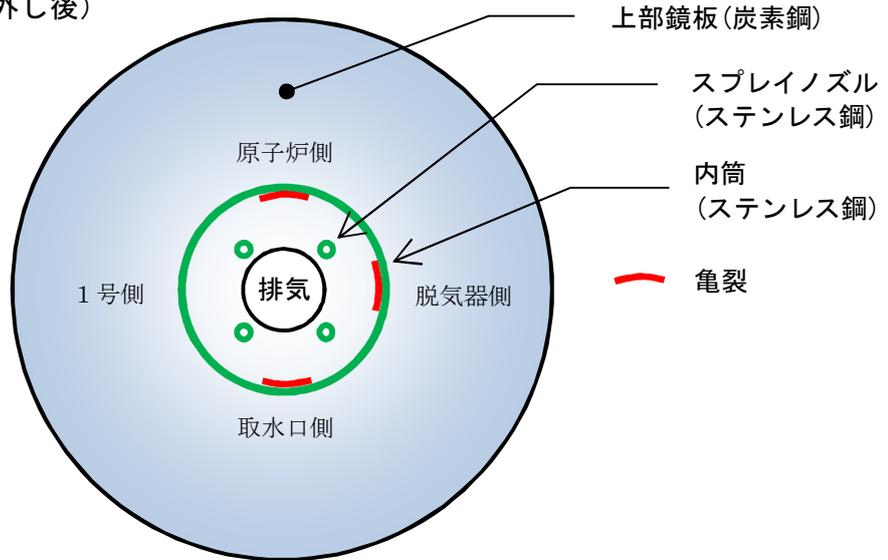
タンク外面

タンク外面を目視点検した結果、上部鏡板に3箇所の亀裂（原子炉側、脱気器側、取水口側）が認められた。

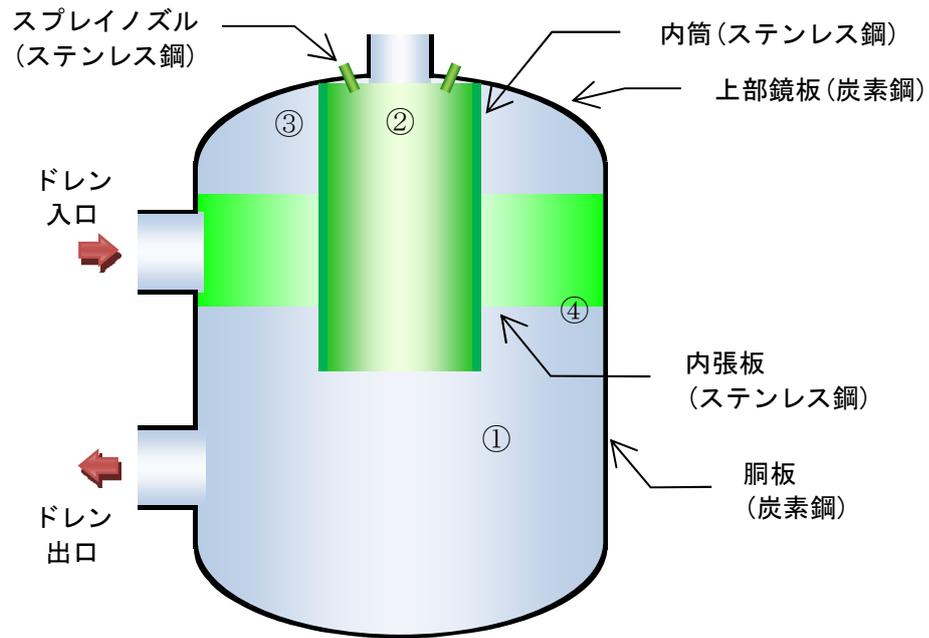
①タンク内部

タンク内面を目視点検した結果、上部鏡板（炭素鋼）のうち、内筒<sup>※1</sup>（ステンレス鋼）の内側に、著しい腐食・減肉が認められた。特に内筒の近傍で腐食・減肉が著しく、内筒から遠ざかるにしたがって減肉量は低減していた。これは、異種金属接触部の近傍で腐食・減肉が著しく、異種金属接触部から遠ざかるにしたがって減肉量が低減する異種金属接触腐食<sup>※2</sup>の特徴であった。

内筒の外側については、腐食・減肉は軽微であった。

また、タンク胴板のうち、内張板（ステンレス鋼）を設置している箇所における腐食・減肉は軽微であった。

- (1) 亀裂の認められた上部鏡板について平成27年3月中に同材料である炭素鋼の上部鏡板への取替えを完了させる。
- (2) 上部鏡板の取替えに合わせ、1号機2次系ブローダウンタンクおよび3号機2次系ブローダウンタンクと同様に、内筒の材質をステンレス鋼から上部鏡板の材料と同一となる炭素鋼に変更する。
- (3) 当該タンク内に所内用水（電気伝導率：約 $187\mu\text{S}/\text{cm}$ ）が供給されないうち、上部鏡板の取替えに合わせ、1号機ブローダウンタンクと同仕様とし、スプレイノズルを撤去する。なお、スプレイノズルを撤去しても、タンクドレン水の冷却に問題はない。  
また、今後も、補助ボイラへ供給する純水の電気伝導率を $10\mu\text{S}/\text{cm}$ 以下に管理していく。
