伊方発電所第3号機

海水淡水化装置

塩酸注入配管からの塩酸の漏えいについて

平成27年6月  
四国電力株式会社

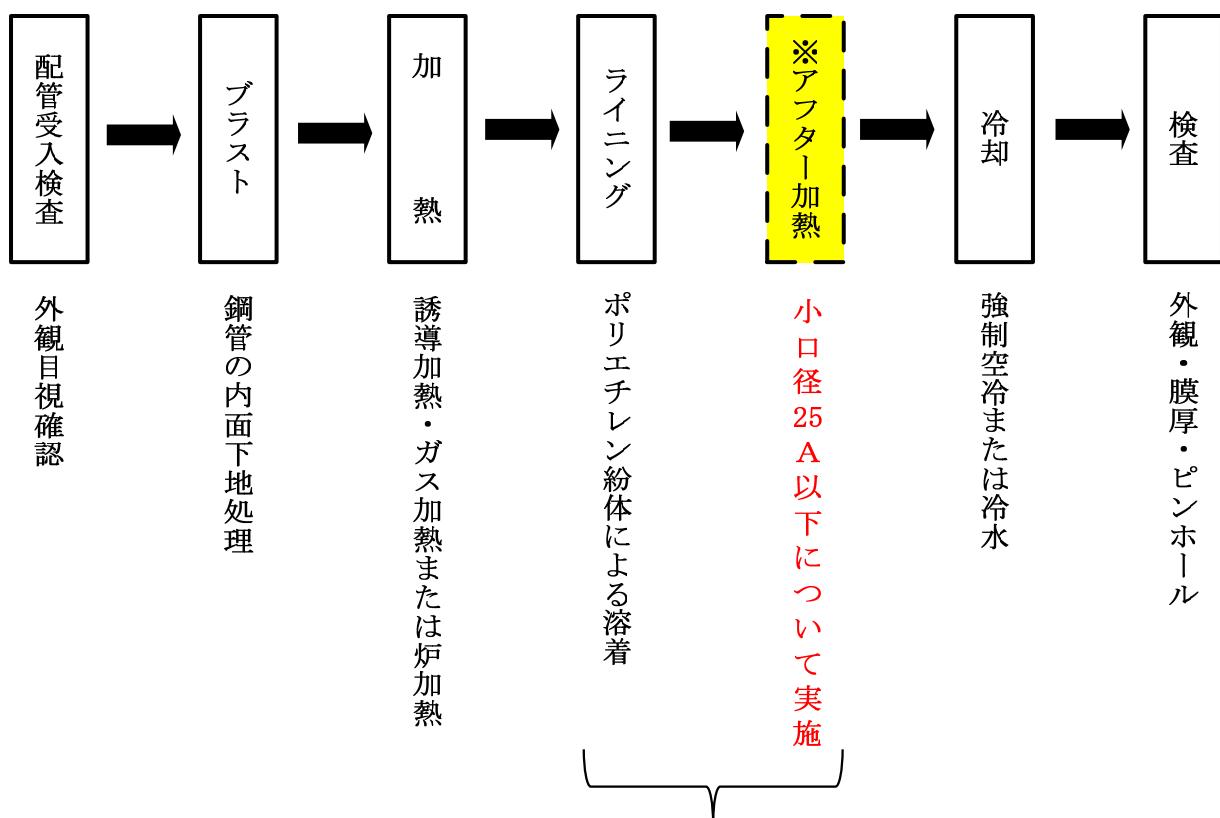
## A社ポリエチレンライニング配管の製造法

钢管の口径が小さくなると肉厚も薄くなるため、钢管加熱後の冷却速度が早い。小口径（25A以下）钢管については、ポリエチレン粉体溶着中に钢管が冷却し、皮膜表面が完全に溶融しない状態になるため、バーナ等で後熱し皮膜表面の溶融（凹凸）を安定させるために加熱を実施する。

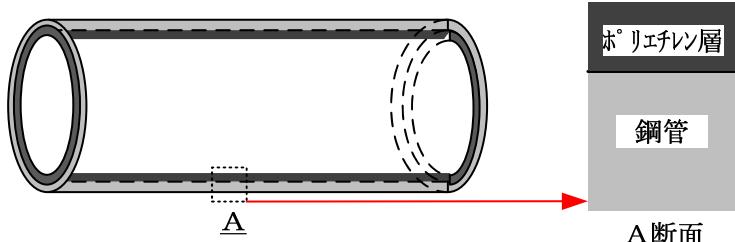
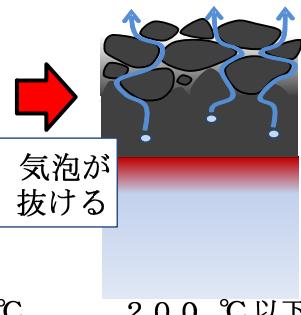
ポリエチレンライニング配管

通常工程（小口径 25A 以下）	説明
<p>[1] ポリエチレン粉体投入時点</p>

<p>280~300 °C</p> <p>B層 A層 钢管</p> <p>[2] アフター加熱前</p>

<p>200 °C 以下</p> <p>気泡が抜ける</p> <p>[3] アフター加熱後</p>
