伊方発電所第3号機  
硫酸第一鉄溶解タンク廻りの溢水について

平成28年 2月  
四国電力株式会社

伊方発電所 3号機 硫酸第一鉄溶解タンク廻りの溢水について

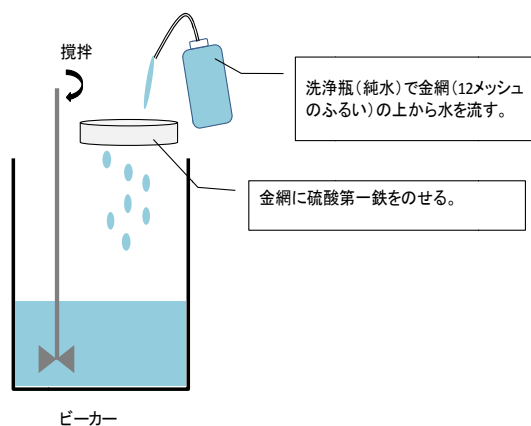
図1 硫酸第一鉄溶解性確認試験要領

攪拌機を回した状態でふるいに硫酸第一鉄を乗せ、上から水を流して溶解状況を確認する。なお、ふるいに乗せる硫酸第一鉄の量は、ビーカー内の硫酸第一鉄濃度が実機と同じになる量とする。図1 硫酸第一鉄溶解性確認試験要領参照。
