伊方発電所第3号機
放水ピット残留塩素濃度の一時的な上昇について

平成28年5月
四国電力株式会社

3号機 放水ピット

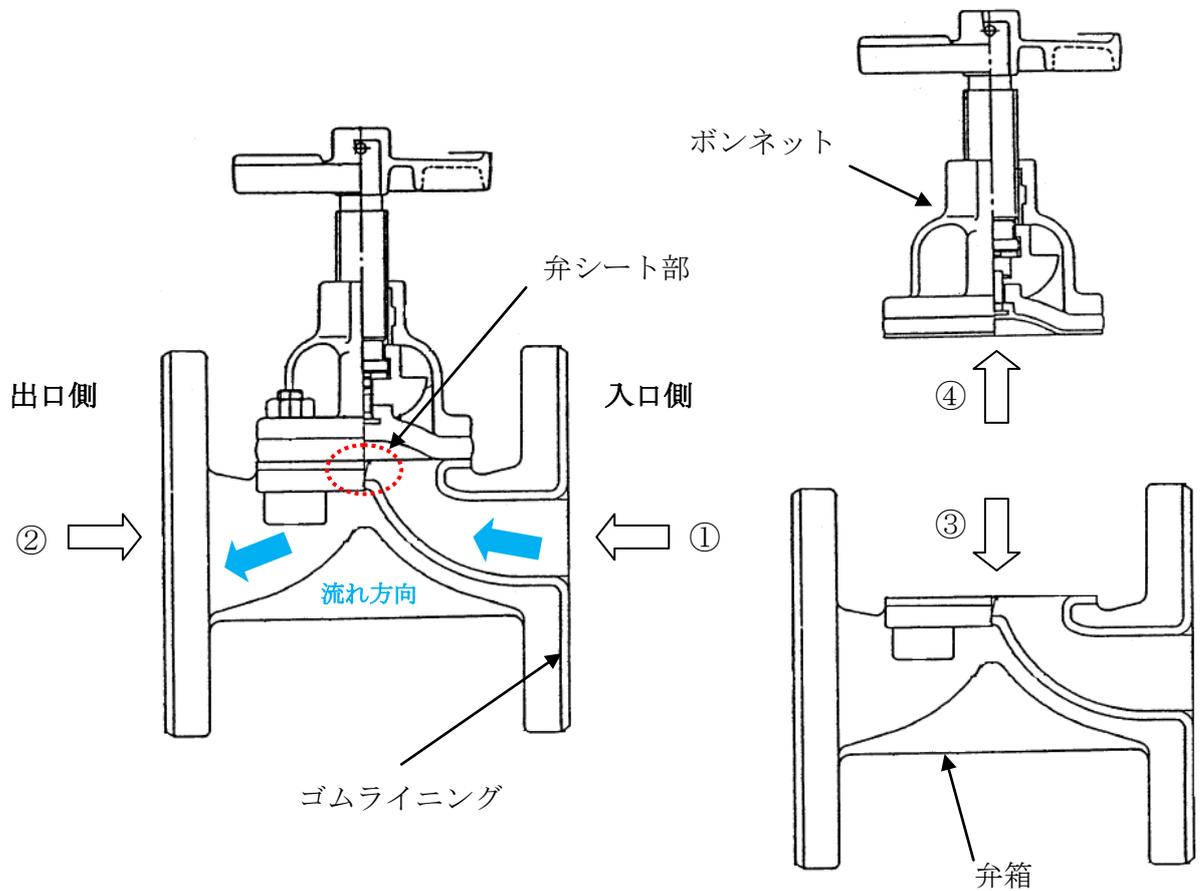
弁構造図

当該弁を分解点検した結果、弁出入口の内部に茶色の固形物が付着していることを確認した。また、固形物を除去し内部を確認したところ、弁箱出口側のゴムライニングの一部が剥離していることを確認した。

以上のことから、弁内部にて流体の流量を調整する部分にて次亜塩素酸ソーダの流速が増加し、固形化したスケールが弁ゴムライニングに接触したことにより、弁ゴムライニングを剥離させたと推察される。

また、ゴムライニングを剥離させた箇所から、次亜塩素酸ソーダが弁箱（炭素鋼）と接触して弁箱表面の発錆に至り、弁の閉止機能を果たす部分に隙間が生じたことから、弁のシートリークが発生したと推定される。

手動弁（3V-CL-300A）（以下、手動弁Aと記す）を新品に取替え
