伊方発電所
九町越守衛所他の火災受信機盤等の不具合について

平成28年10月
四国電力株式会社

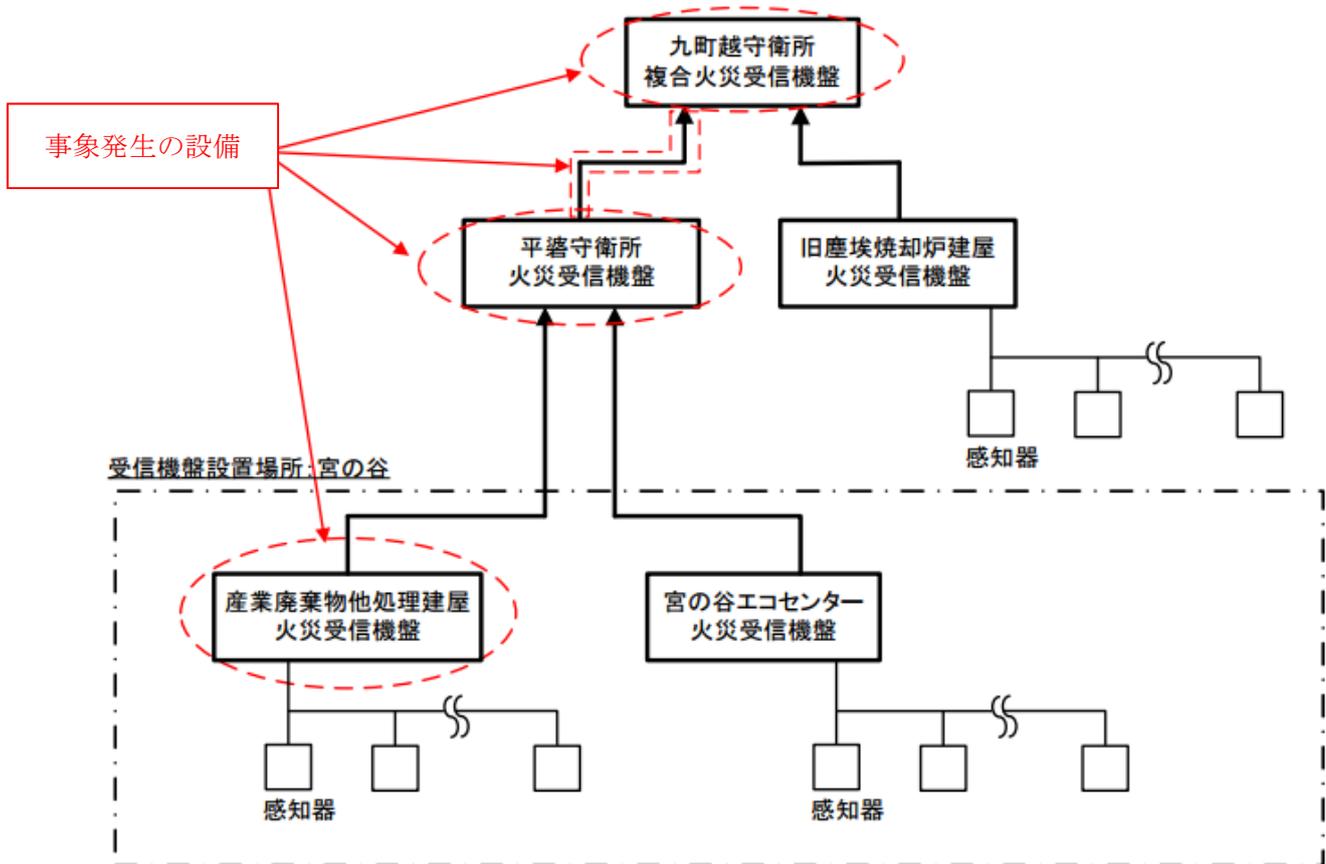
伊方発電所 九町越守衛所関連火災受信機 信号概略図

抵抗、インダクタおよびリレー制御ICが焼損・故障した原因としては、当該部品に大きな電流または高い電圧が印加したものと推定されるが、当該火災受信機盤には電源以外の電気入力がないことから、外部から印加されたものと考えられる。大きな電流又は高い電圧が印加される要因としては、事象発生当時の気象状況より、落雷の雷サージ^{※5}によるものと考えられる。

本事象発生時は伊方発電所近辺で落雷が多発しており、各建屋の火災受信機盤に接続されている屋外信号配線より雷サージが侵入し、基板内の抵抗（定格電力：0.25W）、リレー制御IC（定格電圧：60V）、インダクタ（定格電流：2A）の仕様を超える大きな電流や高い電圧が印加され、焼損・故障したものと推定される。
