伊方発電所第 2 号機
余熱除去系統ベント弁下流配管溶接部の
ほう酸析出事象について

平成 2 8 年 1 2 月
四国電力株式会社

伊方発電所第2号機余熱除去系統ベント弁下流配管溶接部のほう酸析出事象について

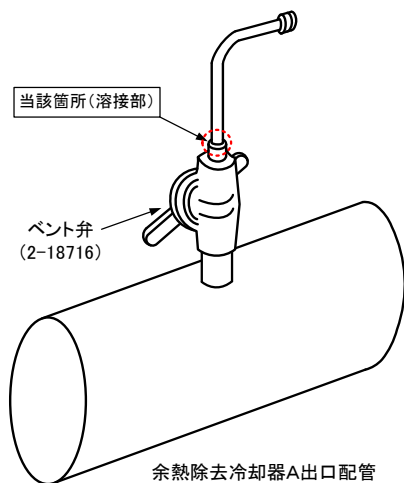
余熱除去系統ベント弁下流配管構造図

ほう酸と思われる付着物を除去し、外観確認した結果、ベント弁（2-18716）下流のアダプターと配管を接続している溶接部にひび割れのような筋が認められたため、PTを実施した結果、有意な指示を確認した。

- (1) ひび割れの生じた当該溶接部を含むベント弁下流配管を新品に取り替えた。
- (2) 本事象が発生した余熱除去系統において、プラント長期停止期間中特有の運転により同様に振動影響を受けた可能性のある他ベント・ドレン配管については、外観確認により異常のないことを確認しているが、念のため当該ベント配管同様にベント・ドレン弁下流配管を新品に取り替えた（3箇所）。
- (3) 当該配管に大きな振動が発生しない通水系統で運転する運用に変更する。
(添付資料－10)

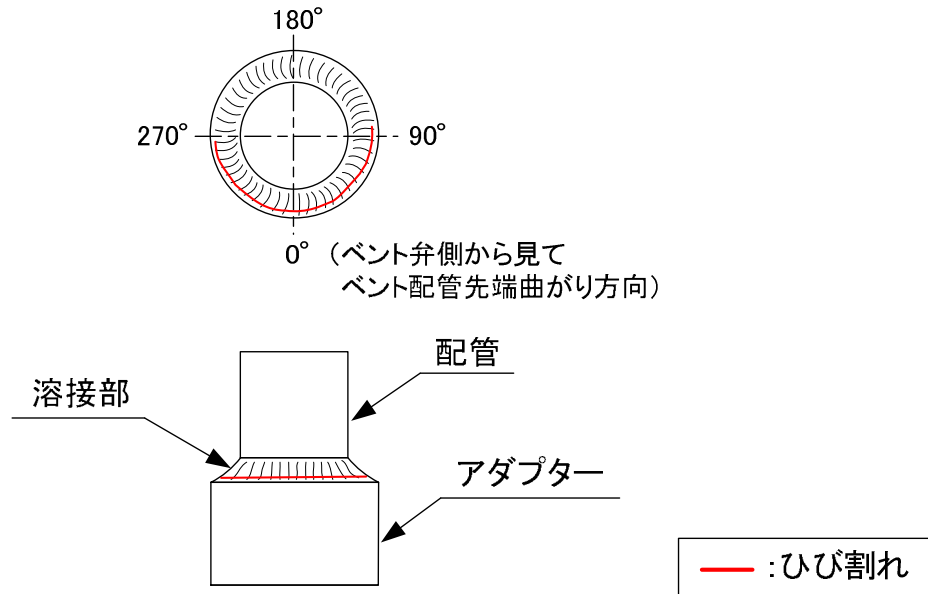
溶接部外観図

当該部を切り出して外面からのP Tを実施した結果、有意な指示を確認し、ベント弁下流のアダプターと配管を接続している溶接部の $280^{\circ} \sim 100^{\circ}$ （ベント弁側からみてベント配管先端の曲がり方向を 0° 基準）に長さ約50mmのひび割れを確認した。

外面からのPTの結果、アダプターと配管の溶接部に有意な指示が認められた。
(ひび割れ：280°～100°の位置、長さ約50mm)

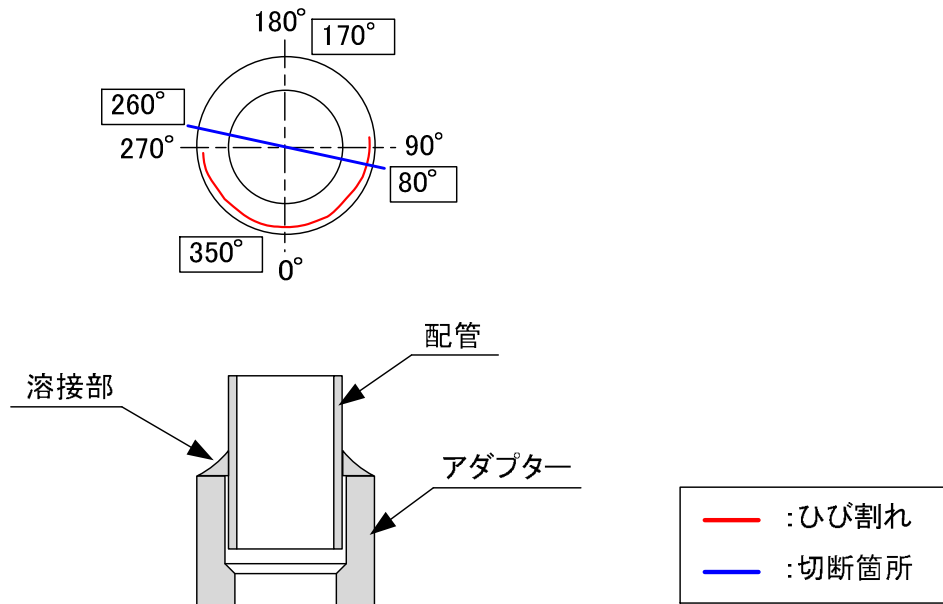
溶接部断面図

内面からのPTの結果、内面に有意な指示は認められなかった。

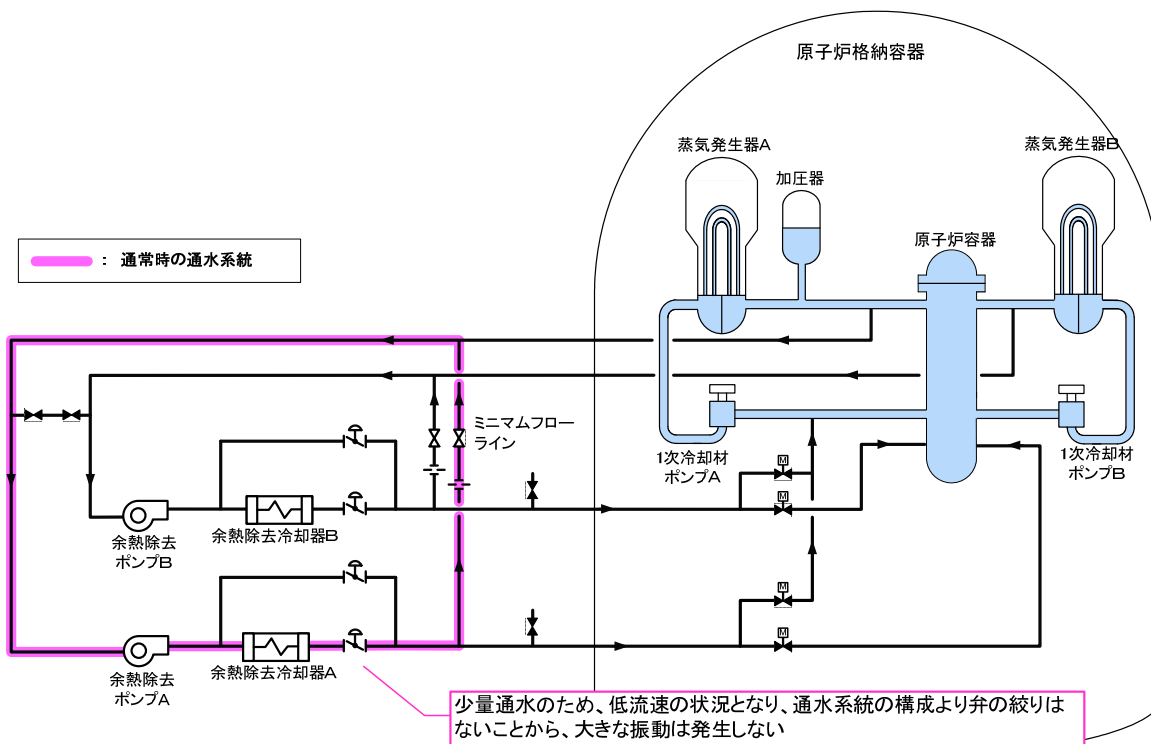
図 2 通常運転時の通水系統

運転状況調査結果を踏まえ、実機運転により、ひび割れが発生したベント配管部の振動を計測、評価した結果、バイパスラインに全量通水した場合、当該配管に大きな振動が発生していることを確認した。

振動計測結果より、疲労損傷の可能性について評価した結果、バイパスラインに全量通水した時の振動に伴う発生応力は24.6MPaで、推定疲労強度^{*3}（約23MPa）を超えており、繰り返し応力による疲労割れが発生・進展する可能性があることを確認した。

プラント長期停止期間中の余熱除去ポンプ定期試験では、バイパスラインのみに長時間全量通水したことにより、大きな振動が長時間発生したものと推定
