伊方発電所第 3 号機
純水装置建屋内の排水配管のフランジ部からの
排水の漏えいについて

平成 2 9 年 2 月

四国電力株式会社

伊方発電所第3号機 純水装置建屋内の排水配管のフランジからの排水の漏えいについて

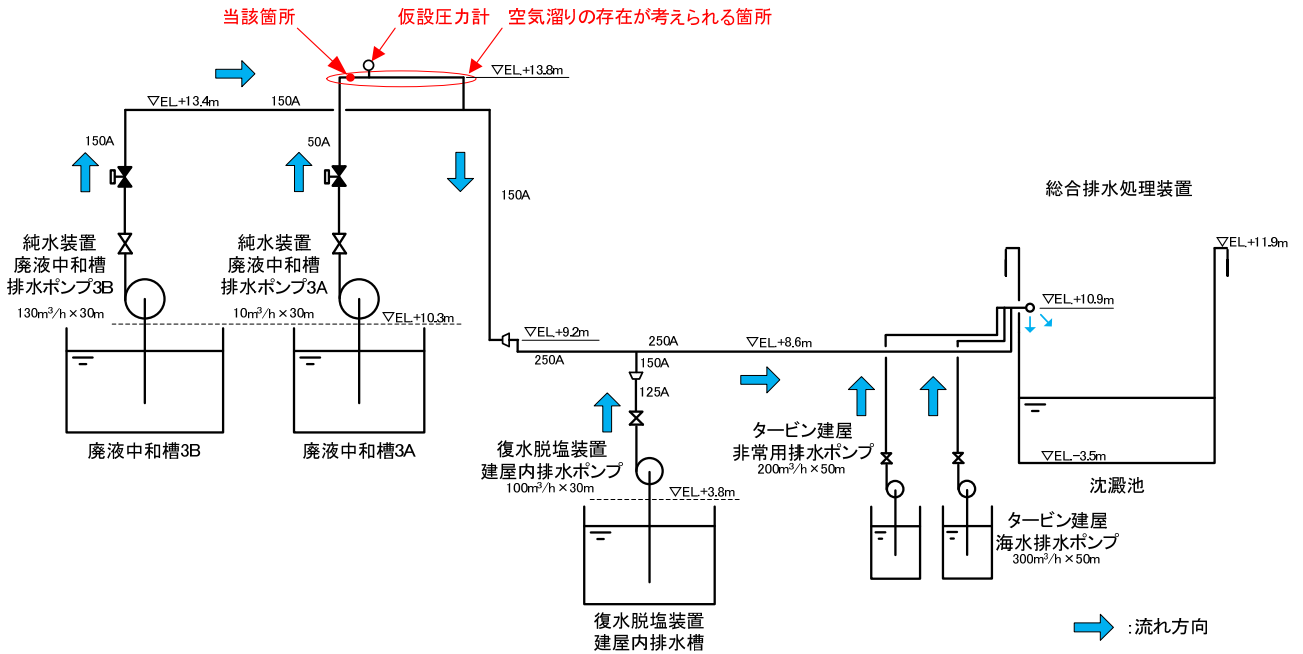
排水配管の通水状況の調査結果

直近では平成 2 8 年 8 月 2 5 日に通水しているが、その際には漏えいは確認されていなかった。

水撃現象を確認した際、当該フランジ部付近の最高圧力は、約0.68MPaであった。また、配管外表面およびフランジ部の目視確認を実施した結果、漏れ等の異常はなかった。

上記状態で、復水脱塩装置建屋内排水ポンプの運転時に、水撃現象による圧力上昇が一時的にフランジパッキンの最高使用圧力(0.98MPa)を超えたことにより、パッキンに亀裂が発生し、漏えいに至ったものと推定される。
