伊方 2 号機 洗浄排水蒸発装置ドレン配管貫通穴の確認について
(第 2 報)

29. 5. 16
原子力安全対策推進監
(内線 2352)

伊方発電所情報 (お知らせ、第3報)

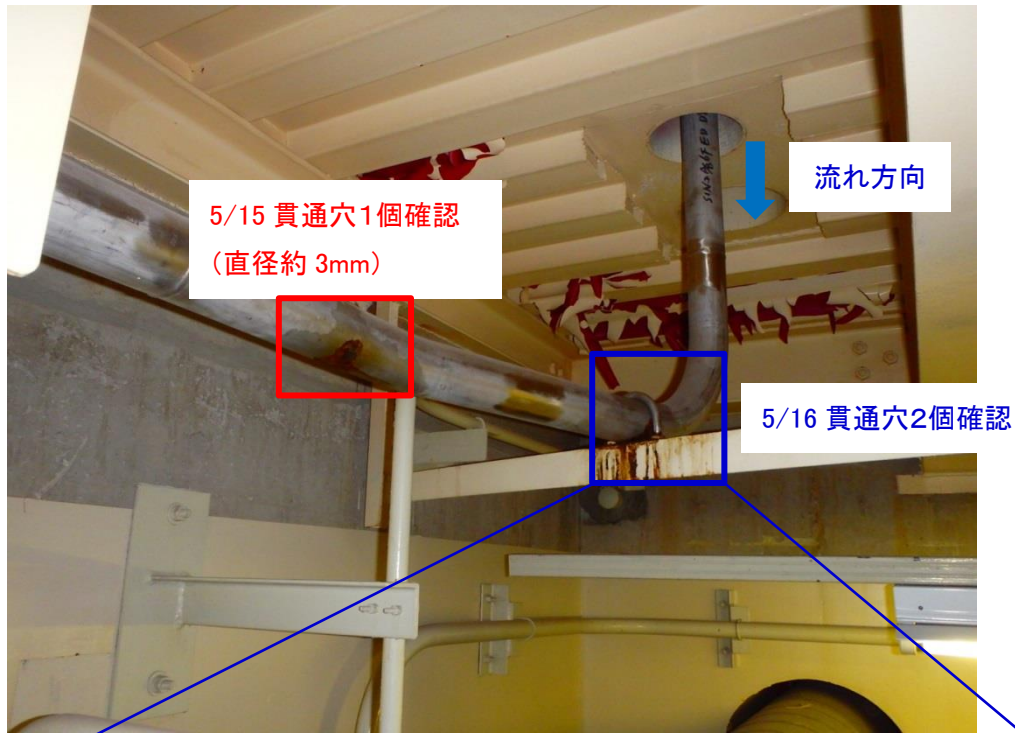
- 1 5 月 16 日(火)、当該部近傍の配管サポート部の配管を切り出して外観確認したところ、14 時 10 分、貫通穴を 2 個（直径約 2 mm と約 3 mm）確認した。
- 2 今後、本貫通穴も含めて、漏えいした原因を詳細調査する。
