伊方発電所第3号機
エタノールアミン含有排水生物処理装置
曝気ブロワの異常について

平成30年 3月
四国電力株式会社

3号機 エタノールアミン含有排水生物処理装置 曝気プロワB

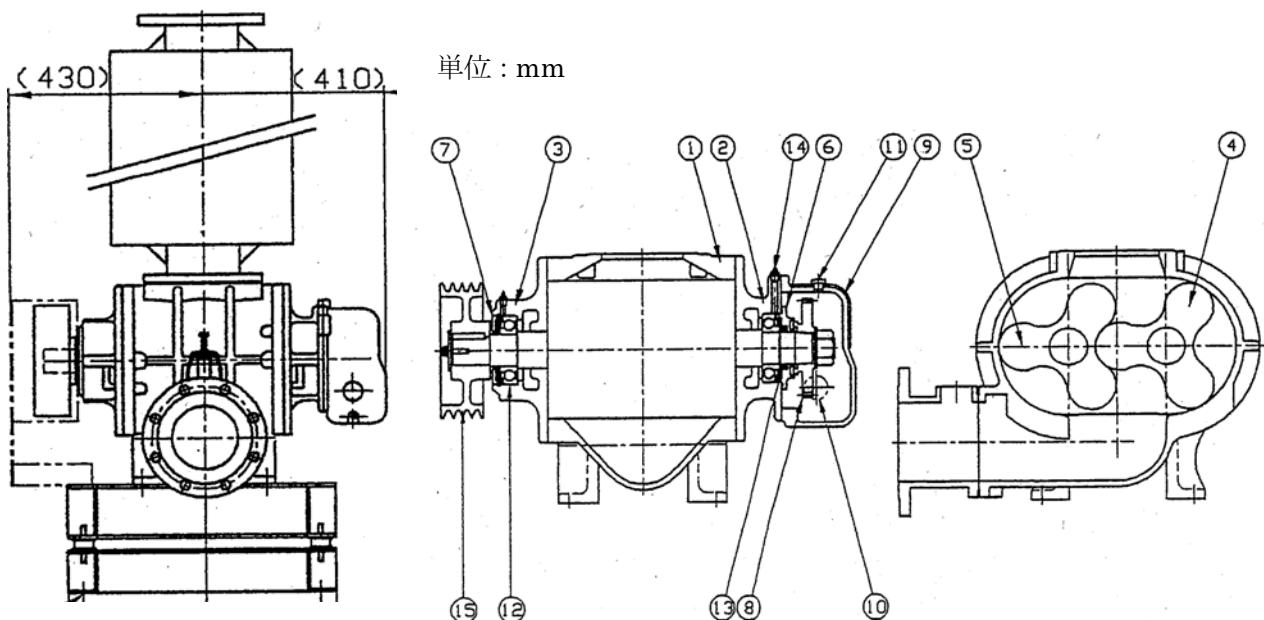
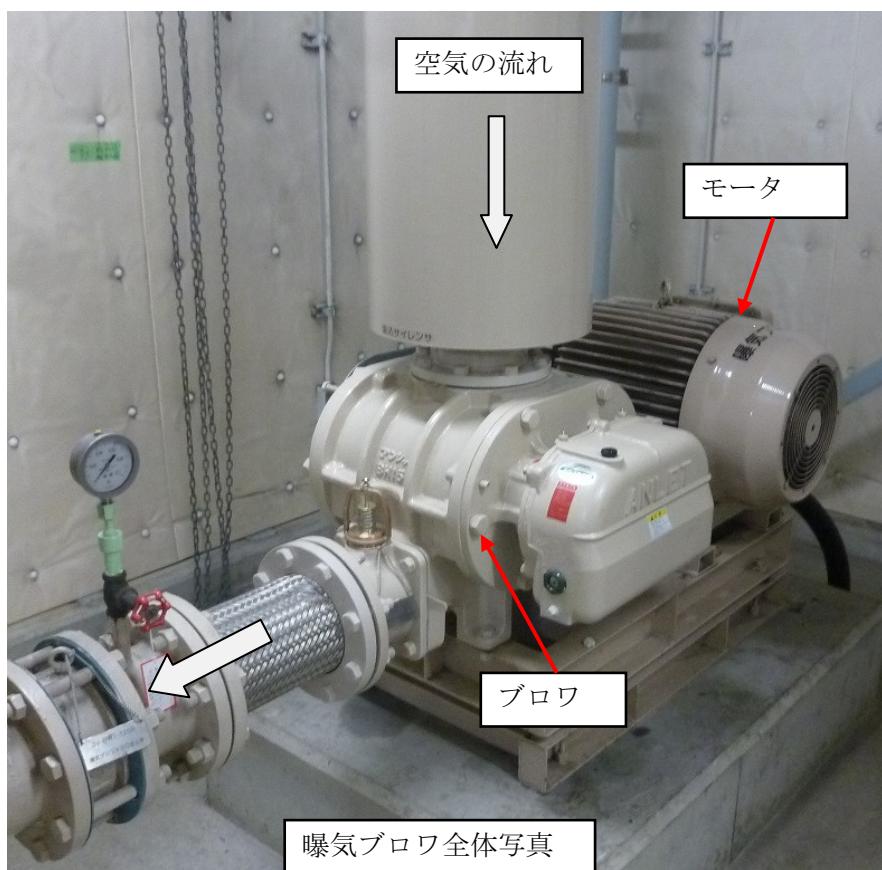
曝気プロワ B 構造図

その後の調査で、曝気プロワBの軸の一部がハウジング^{*4}と接触していることを確認した。

その後、曝気プロワB一式を取替え、11月29日14時05分、起動試験を行い運転に異常のないことを確認し、通常状態に復旧した。
