伊方発電所第 2 号機
緊急時対策支援システムへのデータ伝送の停止について

平成 3 0 年 1 1 月

四国電力株式会社

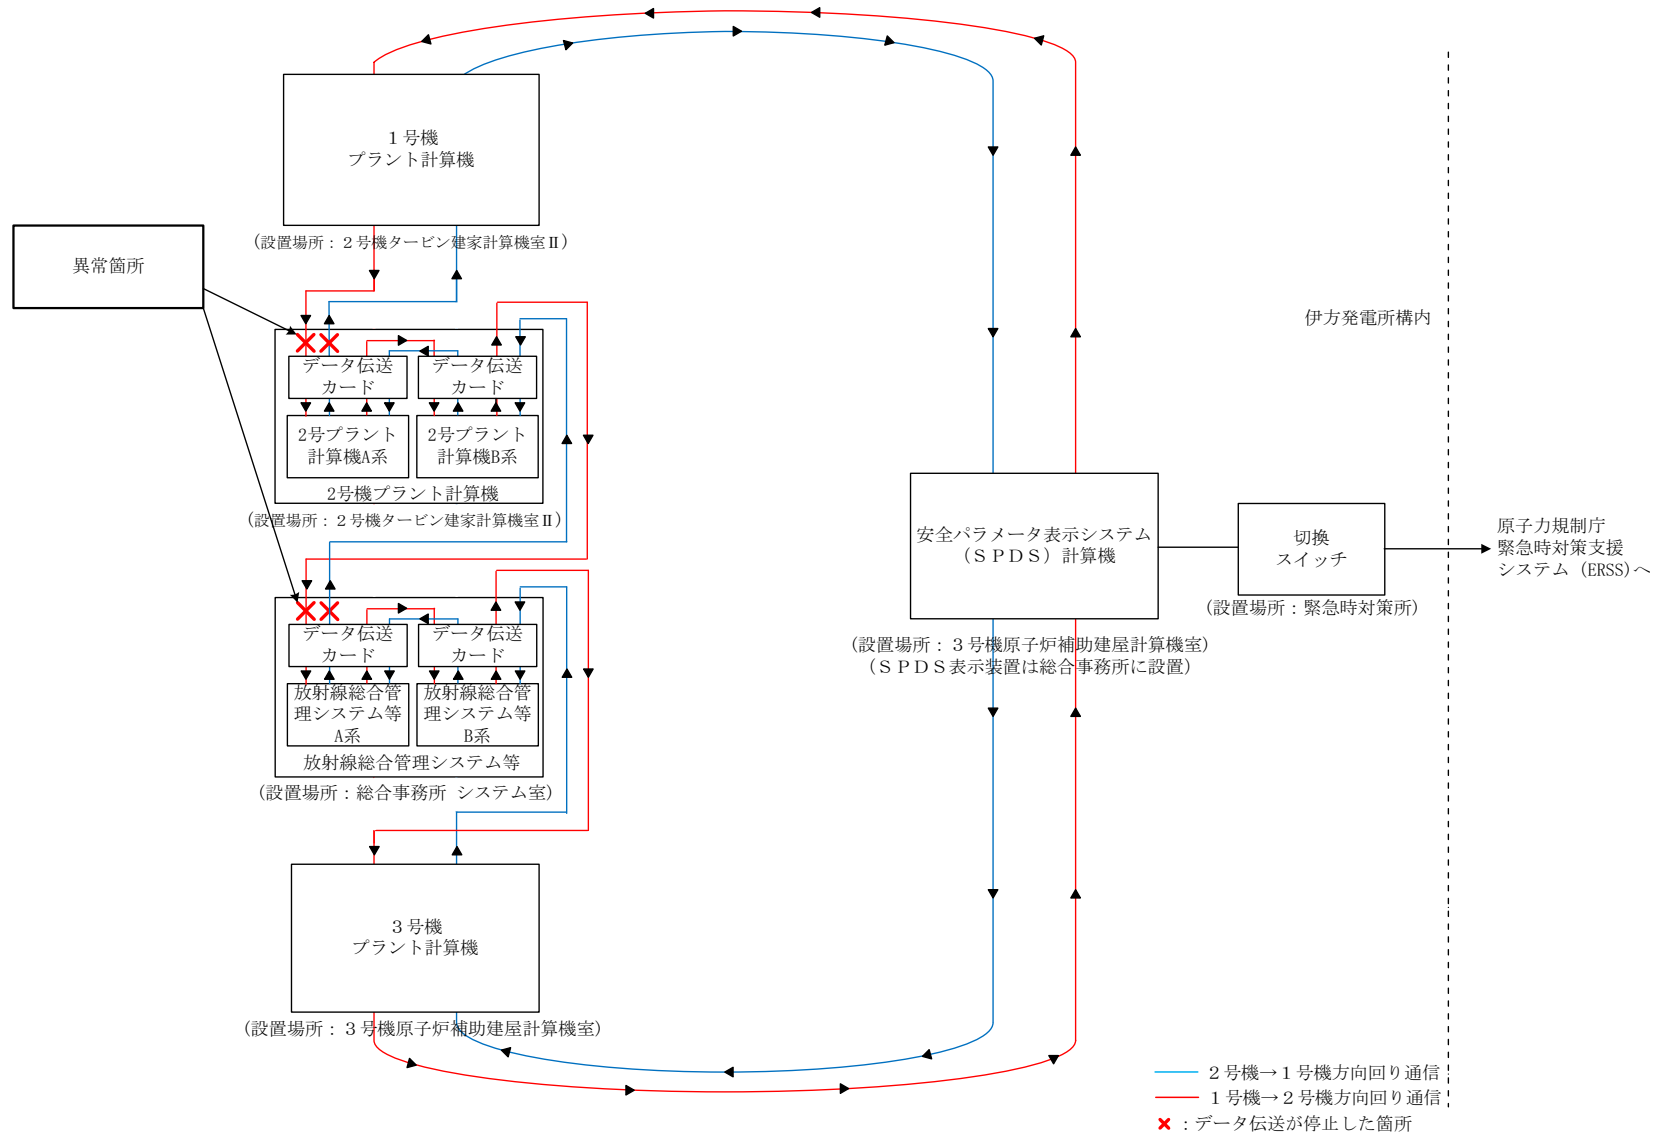
伊方発電所プラント情報伝送概略系統図

以上より、2号機プラント計算機A系のデータ伝送カードが故障し、2号機プラント計算機と1号機プラント計算機間の伝送異常が発生した後に放射線総合管理システム等A系のデータ伝送カードが故障し、2号機プラント計算機と放射線総合管理システム等間の伝送異常が発生したことで、2号機プラント計算機から外部への2号機データ伝送が停止し、ERSSへの2号機データの伝送が停止したと推定される。

また、1号機プラント計算機から放射線総合管理システム等までの伝送回路の警報機能については、装置間および装置内（A系～B系間）の1箇所または2箇所の伝送異常でも別経路にて装置外部へ正常に伝送可能であれば、正常にERSSへのデータ伝送ができることから、中央制御室に警報を発信させる必要はない設計としていた。このため、1枚目のカード故障を運転員等に知らせることができず、その後、2枚目のカードも故障したことで2号機プラント計算機から外部への2号機データの伝送が停止し、ERSSへの2号機データの伝送が停止したと推定される。

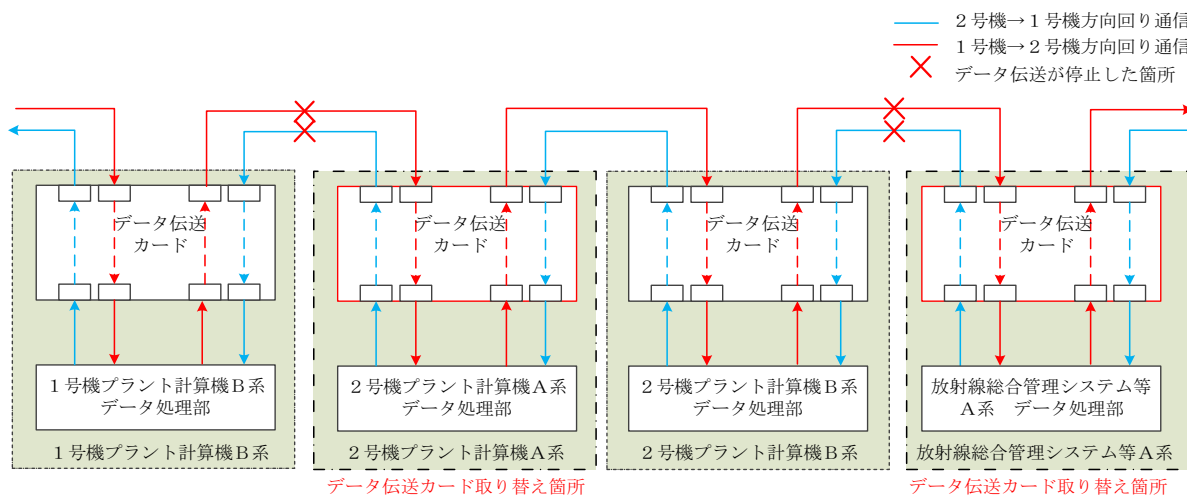
(1) データ伝送カード接続図

データ伝送の状況を示すLEDの点灯／消灯状態から、故障の可能性のあるデータ伝送カード^{※5}を4枚（1号機プラント計算機B系、2号機プラント計算機A系、2号機プラント計算機B系および放射線総合管理システム等A系）に特定し、代替のカードへ順番に取り替え、LEDの点灯状況を確認することにより、2枚のデータ伝送カード（2号機プラント計算機A系および放射線総合管理システム等A系）の故障と判断した。

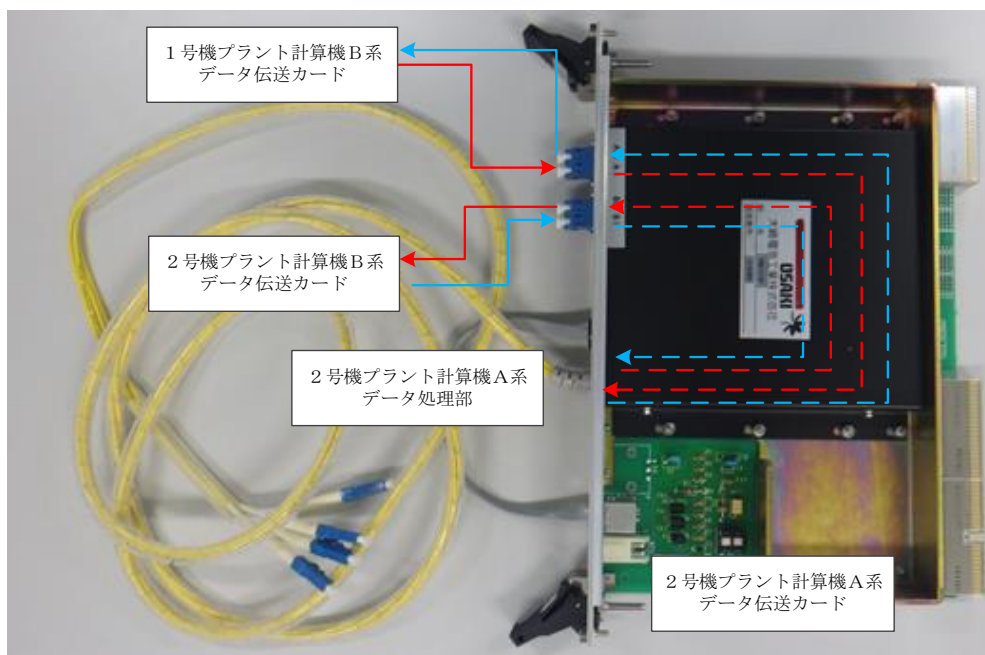
(2) データ伝送カード

故障した2枚のデータ伝送カードは、平成24年3月に製造されており、メーカー考察のとおり製造後7年未満であったことを確認した。

プラント情報伝送回路のデータ伝送カードが2枚故障しており、故障要因は、製造時において、データ伝送カードの光伝送回路に充てんされたシリコンオイルの染み出しを防止するために塗布している流出防止剤の塗布ムラにより、カード内部に充てんされているシリコンオイルが徐々に染み出したことによって不足し、カード内部での光量の損失量が増加したものと推定される。なお、故障したデータ伝送カードは、故障の可能性のあった製造後7年未満のものであった。

- (1) 故障した2号機プラント計算機A系および放射線総合管理システム等A系のデータ伝送カード2枚を、オイルレス型のデータ伝送カードに取り替えた。
- (2) 同様な事象の発生が否定できない光伝送回路にシリコンオイルを使用している同型のデータ伝送カードのうち、製造後7年未満のデータ伝送カード4枚（1号機プラント計算機A系、1号機プラント計算機B系、2号機プラント計算機B系および放射線総合管理システム等B系）について、念のためオイルレス型のデータ伝送カードに取り替える。
- (3) 1号機プラント計算機から放射線総合管理システム等までの伝送回路の警報機能においては、1箇所の伝送異常で中央制御室に警報を発信しない設計となっていたことから、1箇所の伝送異常でも中央制御室に警報発信するよう、警報機能を追加した。
- (4) データ伝送カードの不具合時に早期対応ができるように、今後も引き続きオイルレス型の予備品を保有する。
