伊方発電所から通報連絡のあった異常について  
（平成 13 年 8 月分）

伊方2号機復水器冷却海水系統除貝装置の清掃について

13. 9. 10  
環境政策課  
(内線2443)

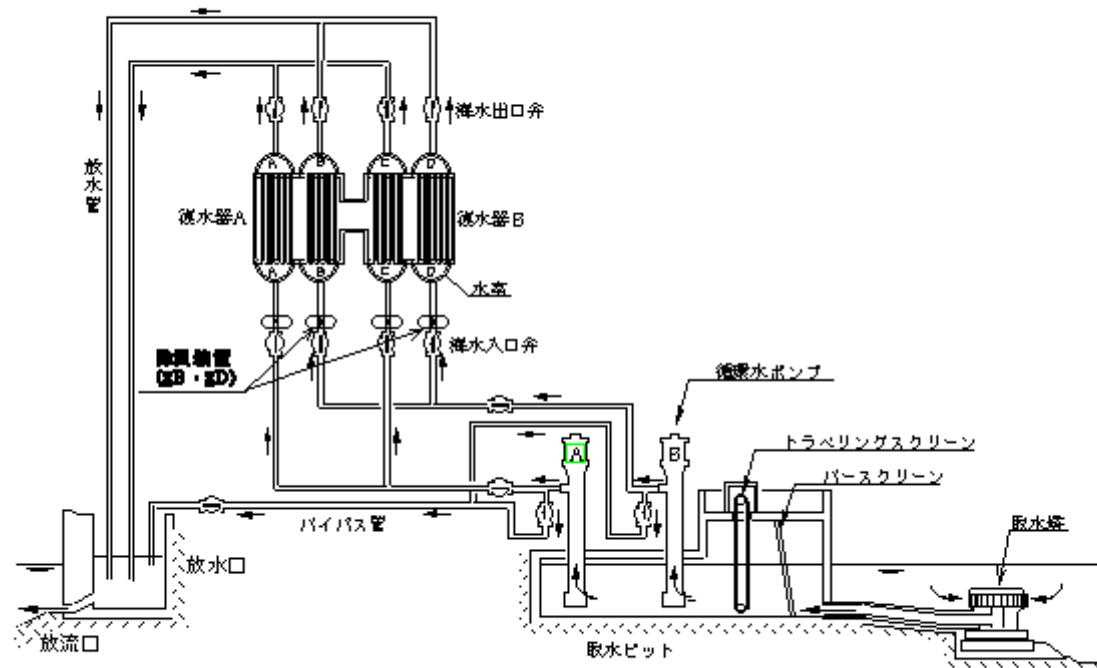
伊方2号機 復水器冷却海水系統図

1 8月18日7時45分頃、伊方2号機の復水器冷却海水系統に設置している除貝装置の差圧に上昇傾向が認められたことから、洗浄を実施したが、差圧が十分

に低下しなかったため、復水器の水室を隔離して除貝装置の清掃を実施する。なお、この作業により電気出力が約3%低下する。
