伊方発電所から通報連絡のあった異常に係る原因と対策の報告について（平成14年3月分他）

伊方発電所第1号機湿分分離加熱器A号機加熱管の不具合  
他2件にかかる報告書の提出について

# 伊方発電所第1号機

## 湿分分離加熱器A号機加熱管の不具合について

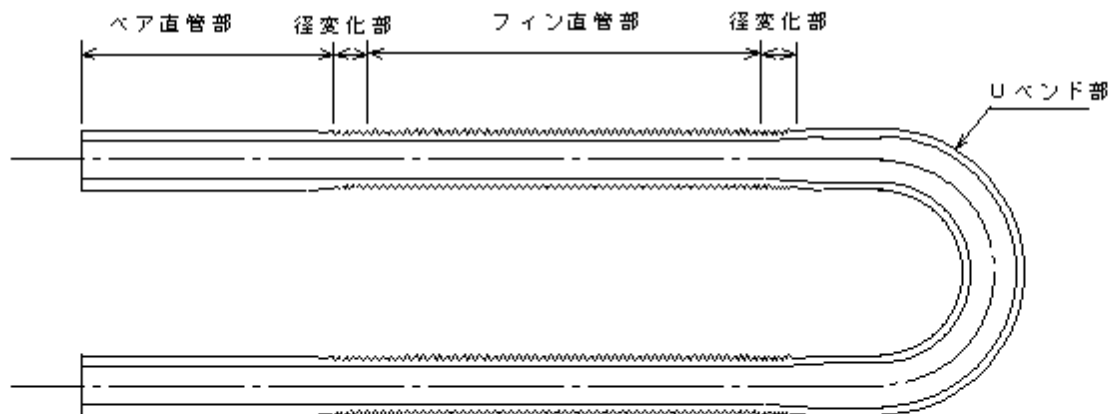
加熱管の形状

なお、C C Dカメラによる調査において微小な傷が認められた部位についても有意な信号指示は認められていなかったが、当該部は、加熱管のフィン加工開始部の径変化部であり、断面形状が変化するため欠陥の検出が難しい部位であることから、検出されなかったものと推定される。

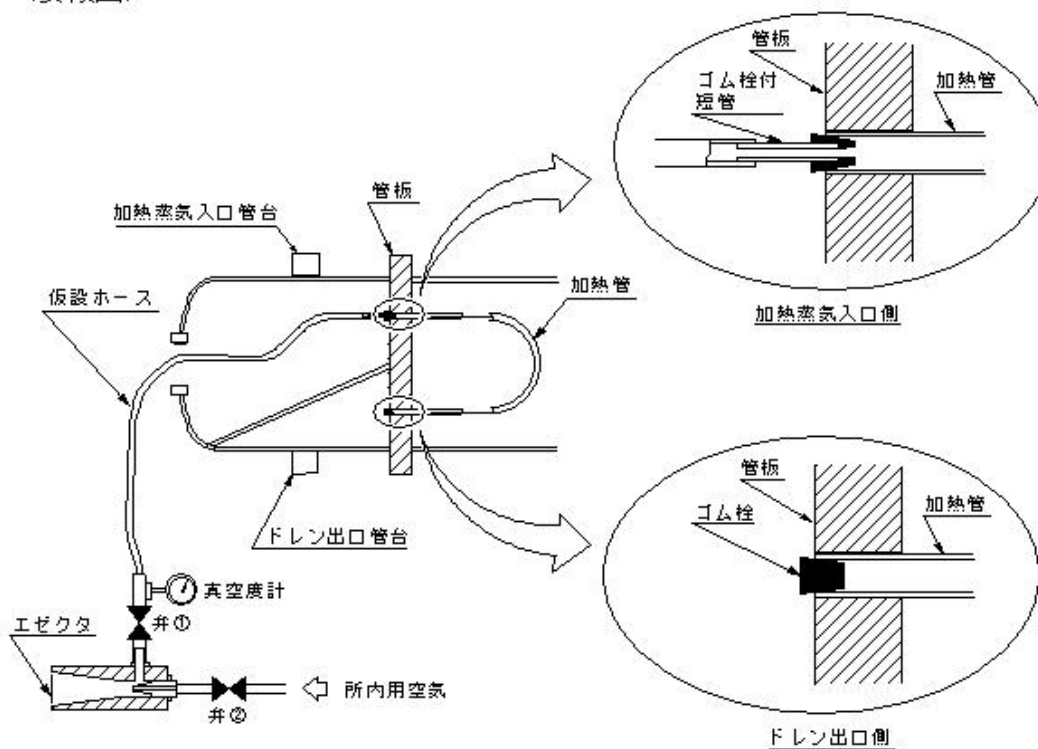
## 真空リークテスト要領図

1. ゴム栓を加熱管のドレン出口側に取り付ける。
2. エゼクタ、真空度計と接続されたゴム栓付き短管を加熱管の加熱蒸気入口側に接続する。
3. 弁①を「開」の状態と弁②を「開」とする。
4. 真空度計の真空度が600mmHg以上になれば弁①、弁②を順次「閉」とする。
5. 真空度計の指示の低下状況により、漏えいの有無を確認する。  
(加熱管に漏えいがあれば、真空度が低下する。)
